외관조사 대장 도면번호
G31_중리터널_토공노반_137(55k630~55k640)

호남고속선 중리터널_토공노반_137(55.630~55.640km, L=10m)

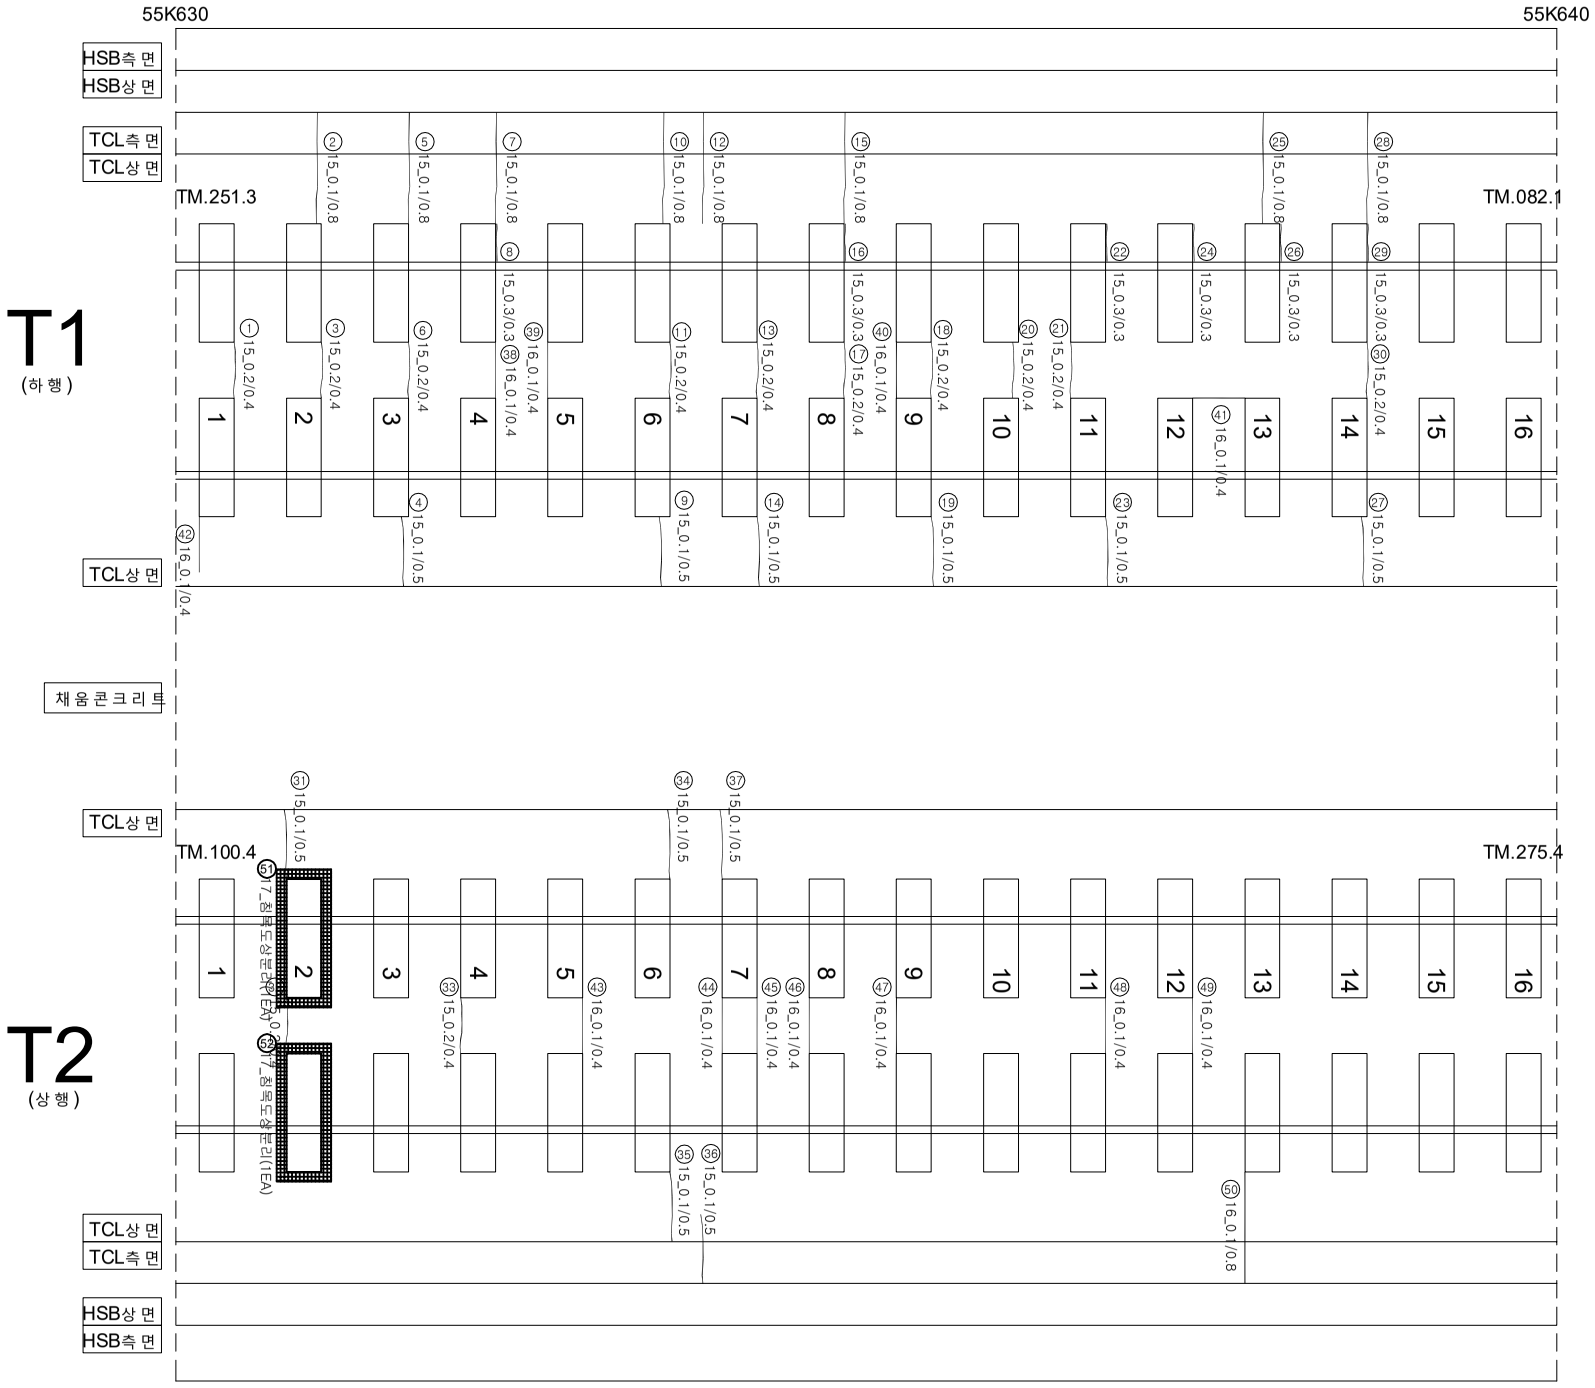
연번	손상	폭		연장		비고	연번	손상	폭		연장		비고
1	균열	0.2	㎜	0.4	m		55						
2	균열	0.1	㎜	0.8	m		56						
3	균열	0.2	㎜	0.4	m		57						
4	균열	0.1	㎜	0.5	m		58						
5	균열	0.1	㎜	0.8	m		59						
6	균열	0.2	㎜	0.4	m		60						
7	균열	0.1	㎜	0.8	m		61						
8	경계부 균열	0.3	㎜	0.3	m		62						
9	균열	0.1	㎜	0.8	m		63						
10	균열	0.2	㎜	0.4	m		64						
11	균열	0.1	㎜	0.5	m		65						
12	균열	0.1	㎜	0.8	m		66						
13	균열	0.1	㎜	0.4	m		67						
14	균열	0.1	㎜	0.5	m		68						
15	균열	0.1	㎜	0.8	m		69						
16	경계부 균열	0.3	㎜	0.3	m		70						
17	균열	0.2	㎜	0.4	m		71						
18	균열	0.2	㎜	0.4	m		72						
19	균열	0.1	㎜	0.5	m		73						
20	균열	0.2	㎜	0.4	m		74						
21	균열	0.2	㎜	0.4	m		75						
22	경계부 균열	0.3	㎜	0.3	m		76						
23	균열	0.1	㎜	0.5	m		77						
24	경계부 균열	0.3	㎜	0.3	m		78						
25	균열	0.1	㎜	0.8	m		79						
26	경계부 균열	0.3	㎜	0.3	m		80						
27	균열	0.1	㎜	0.5	m		81						
28	균열	0.1	㎜	0.8	m		82						
29	경계부 균열	0.3	㎜	0.3	m		83						
30	균열	0.2	㎜	0.4	m		84						
31	균열	0.1	㎜	0.5	m		85						
32	균열	0.2	㎜	0.4	m		86

33	균열	0.2	㎜	0.4	m		87						
34	균열	0.1	㎜	0.5	m		88						
35	균열	0.1	㎜	0.5	m		89						
36	균열	0.1	㎜	0.5	m		90						
37	균열	0.1	㎜	0.5	m		91						
38	균열	0.1	㎜	0.4	m		92						
39	균열	0.1	㎜	0.4	m		93						
40	균열	0.1	㎜	0.4	m		94						
41	균열	0.1	㎜	0.4	m		95						
42	균열	0.1	㎜	0.4	m		96						
43	균열	0.1	㎜	0.4	m		97						
44	균열	0.1	㎜	0.4	m		98						
45	균열	0.1	㎜	0.4	m		99						
46	균열	0.1	㎜	0.4	m		100						
47	균열	0.1	㎜	0.4	m		101						
48	균열	0.1	㎜	0.4	m		102						
49	균열	0.1	㎜	0.4	m		103						
50	균열	0.1	㎜	0.8	m		104						
51	침목도상분리			1.0	ea	신규	105						
52	침목도상분리			1.0	ea	신규	106						
53							107						
54							108
