외관조사 일람도번호
G31_중리터널_토공노반_142(55k680~55k690)

호남고속선 중리터널_토공노반_142(55.680~55.690km, L=10m)

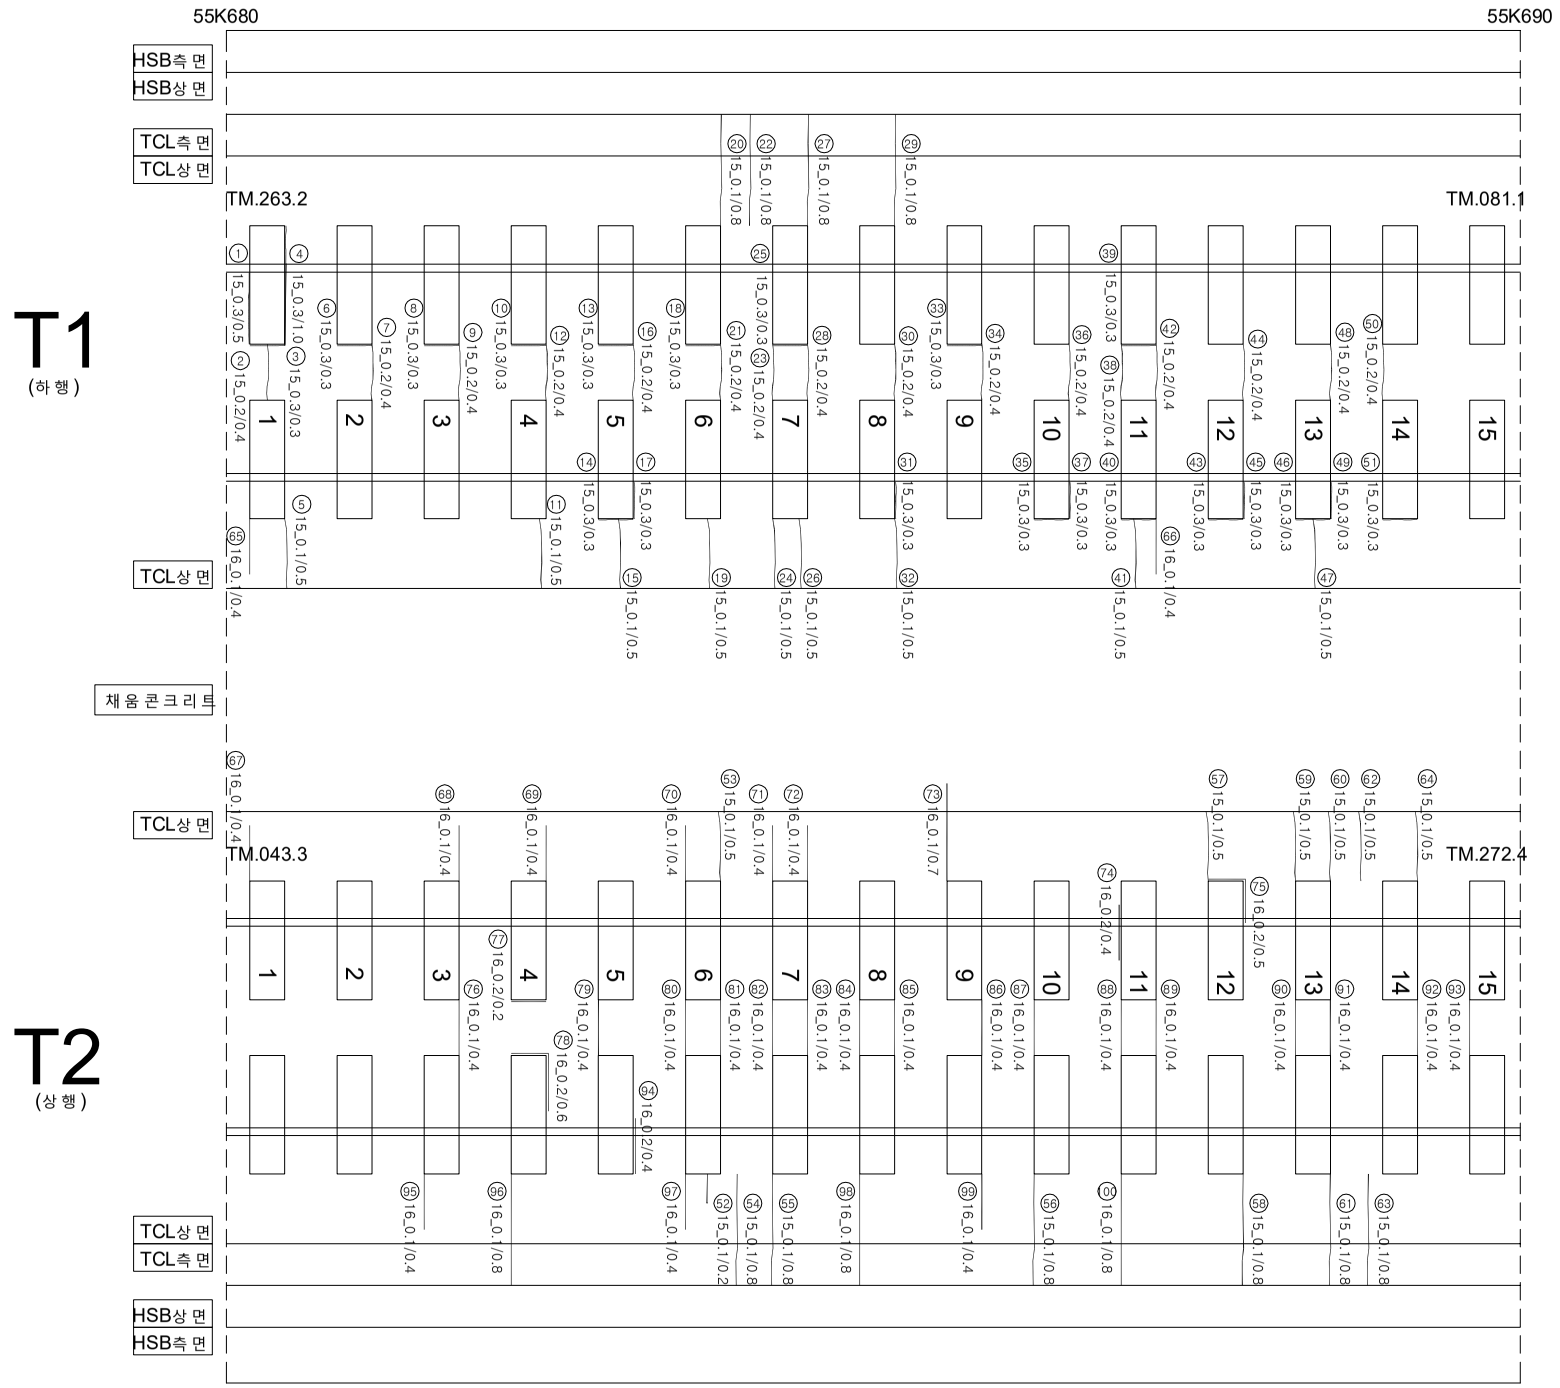
연번	손상	폭		연장		비고	연번	손상	폭		연장		비고
1	경계부 균열	0.3	㎜	0.5	m		55	균열	0.1	㎜	0.8	m	
2	균열	0.2	㎜	0.4	m		56	균열	0.1	㎜	0.8	m	
3	균열	0.3	㎜	0.3	m		57	균열	0.1	㎜	0.5	m	
4	경계부 균열	0.3	㎜	1.0	m	길이증가	58	균열	0.1	㎜	0.8	m	
5	균열	0.1	㎜	0.5	m		59	균열	0.1	㎜	0.5	m	
6	경계부 균열	0.3	㎜	0.3	m		60	균열	0.1	㎜	0.5	m	
7	균열	0.2	㎜	0.4	m		61	균열	0.1	㎜	0.8	m	
8	경계부 균열	0.3	㎜	0.3	m		62	균열	0.1	㎜	0.5	m	
9	균열	0.2	㎜	0.4	m		63	균열	0.1	㎜	0.8	m	
10	경계부 균열	0.3	㎜	0.3	m		64	균열	0.1	㎜	0.5	m	
11	균열	0.1	㎜	0.5	m		65	균열	0.1	㎜	0.4	m	
12	균열	0.2	㎜	0.4	m		66	균열	0.1	㎜	0.4	m	
13	경계부 균열	0.3	㎜	0.3	m		67	균열	0.1	㎜	0.4	m	
14	경계부 균열	0.3	㎜	0.3	m		68	균열	0.1	㎜	0.4	m	
15	균열	0.1	㎜	0.5	m		69	균열	0.1	㎜	0.4	m	
16	균열	0.2	㎜	0.4	m		70	균열	0.1	㎜	0.4	m	
17	경계부 균열	0.3	㎜	0.3	m		71	균열	0.1	㎜	0.4	m	
18	경계부 균열	0.3	㎜	0.3	m		72	균열	0.1	㎜	0.4	m	
19	균열	0.1	㎜	0.5	m		73	균열	0.1	㎜	0.7	m	
20	균열	0.1	㎜	0.8	m		74	경계부 균열	0.2	㎜	0.4	m	
21	균열	0.2	㎜	0.4	m		75	경계부 균열	0.2	㎜	0.5	m	
22	균열	0.1	㎜	0.8	m		76	균열	0.1	㎜	0.4	m	
23	균열	0.3	㎜	0.3	m		77	경계부 균열	0.2	㎜	0.2	m

24	균열	0.2	㎜	0.4	m		78	경계부 균열	0.2	㎜	0.6	m	
25	경계부 균열	0.1	㎜	0.5	m		79	균열	0.1	㎜	0.4	m	
26	균열	0.1	㎜	0.5	m		80	균열	0.1	㎜	0.4	m	
27	균열	0.1	㎜	0.8	m		81	균열	0.1	㎜	0.4	m	
28	균열	0.2	㎜	0.4	m		82	균열	0.1	㎜	0.4	m	
29	균열	0.1	㎜	0.8	m		83	균열	0.1	㎜	0.4	m	
30	균열	0.2	㎜	0.4	m		84	균열	0.1	㎜	0.4	m	
31	균열	0.3	㎜	0.3	m		85	균열	0.1	㎜	0.4	m	
32	균열	0.1	㎜	0.5	m		86	균열	0.1	㎜	0.4	m	
33	경계부 균열	0.3	㎜	0.3	m		87	균열	0.1	㎜	0.4	m	
34	균열	0.2	㎜	0.4	m		88	균열	0.1	㎜	0.4	m	
35	경계부 균열	0.3	㎜	0.3	m		89	균열	0.1	㎜	0.4	m	
36	균열	0.2	㎜	0.4	m		90	균열	0.1	㎜	0.4	m	
37	경계부 균열	0.3	㎜	0.3	m		91	균열	0.1	㎜	0.4	m	
38	균열	0.3	㎜	0.3	m		92	균열	0.1	㎜	0.4	m	
39	경계부 균열	0.2	㎜	0.4	m		93	균열	0.1	㎜	0.4	m	
40	경계부 균열	0.3	㎜	0.3	m		94	경계부 균열	0.2	㎜	0.4	m	
41	균열	0.1	㎜	0.5	m		95	균열	0.1	㎜	0.4	m	
42	균열	0.2	㎜	0.4	m		96	균열	0.1	㎜	0.8	m	
43	경계부 균열	0.3	㎜	0.3	m		97	균열	0.1	㎜	0.4	m	
44	균열	0.2	㎜	0.4	m		98	균열	0.1	㎜	0.8	m	
45	경계부 균열	0.3	㎜	0.3	m		99	균열	0.1	㎜	0.4	m	
46	경계부 균열	0.3	㎜	0.3	m		100	균열	0.1	㎜	0.8	m	
47	균열	0.1	㎜	0.5	m		101

48	균열	0.2	㎜	0.4	m		102						
49	경계부 균열	0.3	㎜	0.3	m		103						
50	균열	0.2	㎜	0.4	m		104						
51	경계부 균열	0.3	㎜	0.3	m		105						
52	균열	0.1	㎜	0.2	m		106						
53	균열	0.1	㎜	0.5	m		107						
54	균열	0.1	㎜	0.8	m		108
