| 외관조사 대장 도면번호 |
| G31_중리터널_토공노반_151(55k770~55k780) |

# 호남고속선 중리터널_토공노반_151(55.770~55.780km, L=10m)

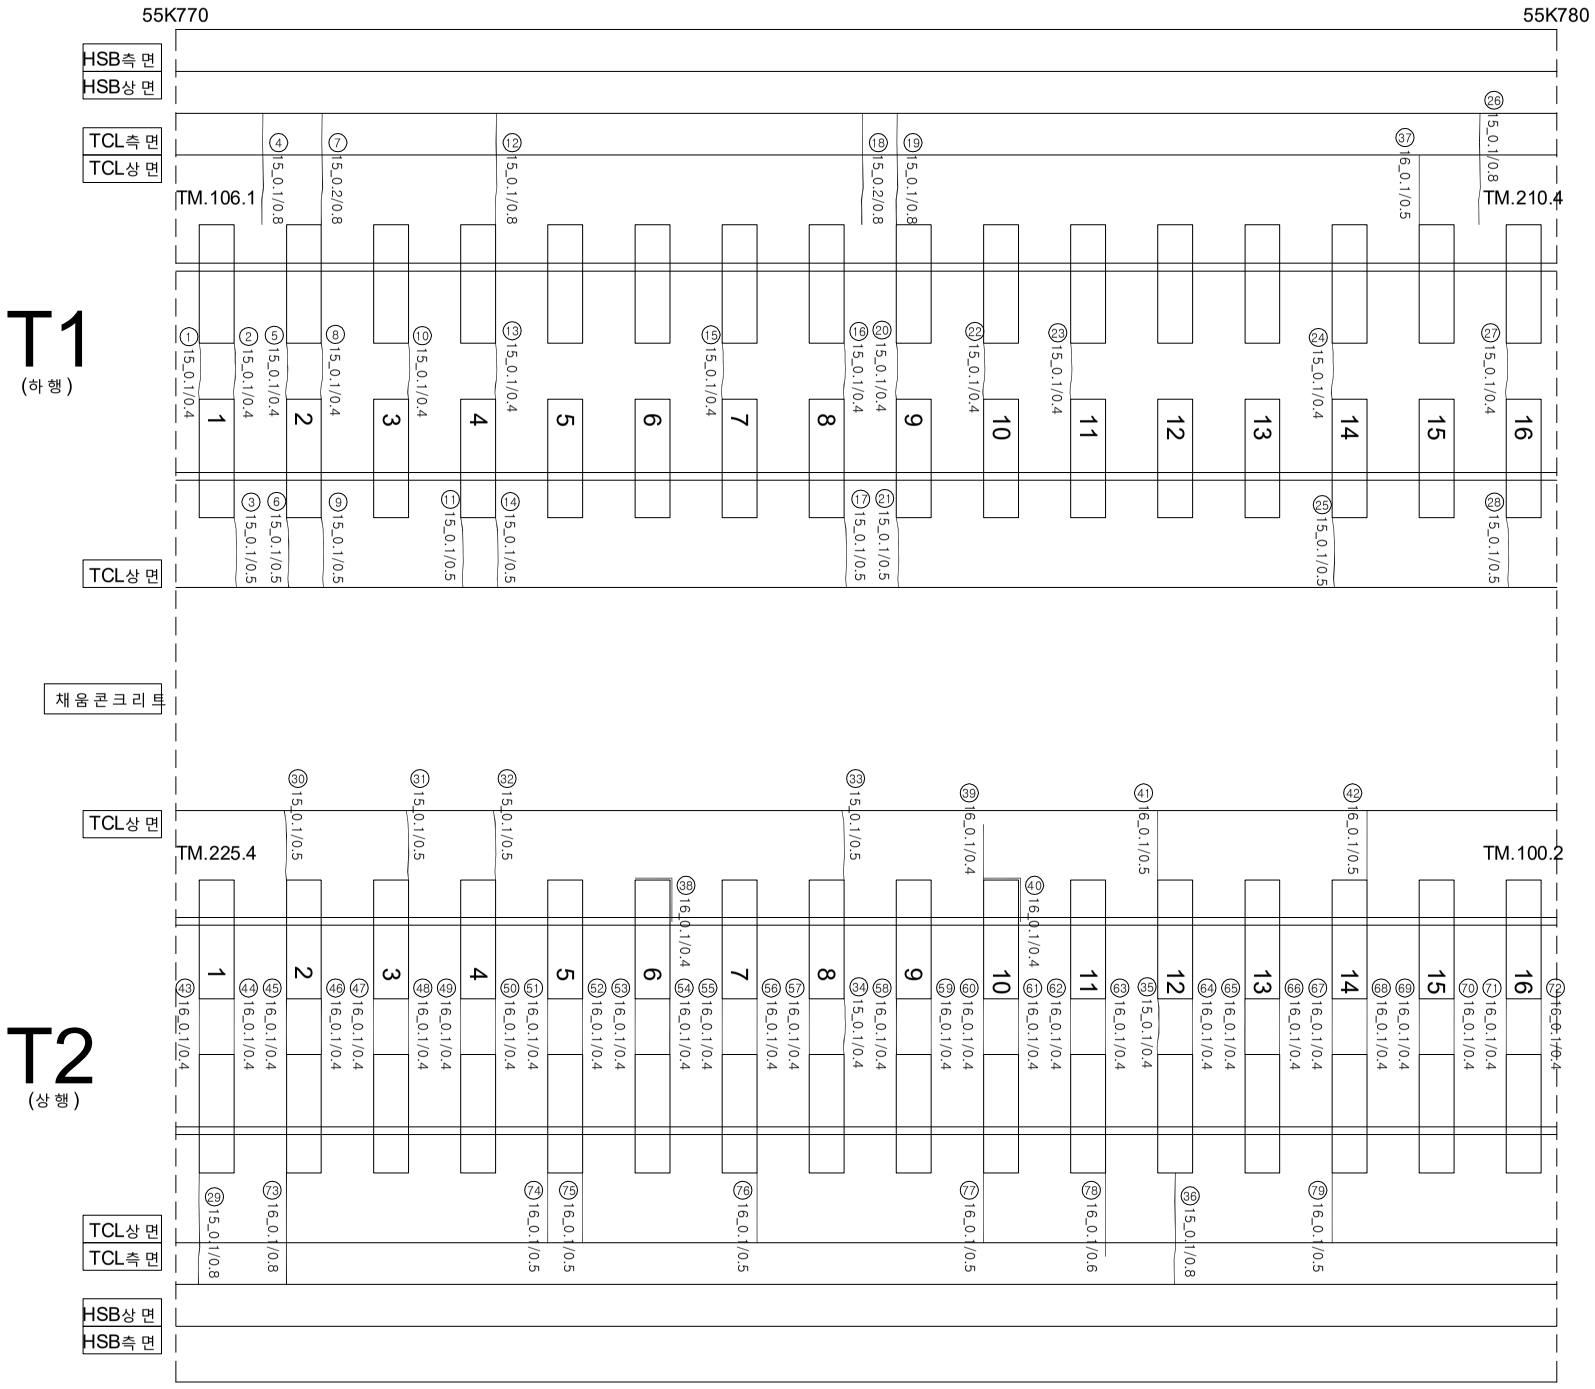
| 연번 | 손상 | 폭 | | 연장 | | 비고 | 연번 | 손상 | 폭 | | 연장 | | 비고 |
|---|---|---|---|---|---|---|---|---|---|---|---|---|---|
| 1 | 균열 | 0.1 | ㎜ | 0.4 | m | | 55 | 균열 | 0.1 | ㎜ | 0.4 | m | |
| 2 | 균열 | 0.1 | ㎜ | 0.4 | m | | 56 | 균열 | 0.1 | ㎜ | 0.4 | m | |
| 3 | 균열 | 0.1 | ㎜ | 0.5 | m | | 57 | 균열 | 0.1 | ㎜ | 0.4 | m | |
| 4 | 균열 | 0.1 | ㎜ | 0.8 | m | | 58 | 균열 | 0.1 | ㎜ | 0.4 | m | |
| 5 | 균열 | 0.1 | ㎜ | 0.4 | m | | 59 | 균열 | 0.1 | ㎜ | 0.4 | m | |
| 6 | 균열 | 0.1 | ㎜ | 0.5 | m | | 60 | 균열 | 0.1 | ㎜ | 0.4 | m | |
| 7 | 균열 | 0.2 | ㎜ | 0.8 | m | | 61 | 균열 | 0.1 | ㎜ | 0.4 | m | |
| 8 | 균열 | 0.1 | ㎜ | 0.4 | m | | 62 | 균열 | 0.1 | ㎜ | 0.4 | m | |
| 9 | 균열 | 0.1 | ㎜ | 0.5 | m | | 63 | 균열 | 0.1 | ㎜ | 0.4 | m | |
| 10 | 균열 | 0.1 | ㎜ | 0.4 | m | | 64 | 균열 | 0.1 | ㎜ | 0.4 | m | |
| 11 | 균열 | 0.1 | ㎜ | 0.5 | m | | 65 | 균열 | 0.1 | ㎜ | 0.4 | m | |
| 12 | 균열 | 0.1 | ㎜ | 0.8 | m | | 66 | 균열 | 0.1 | ㎜ | 0.4 | m | |
| 13 | 균열 | 0.1 | ㎜ | 0.4 | m | | 67 | 균열 | 0.1 | ㎜ | 0.4 | m | |
| 14 | 균열 | 0.1 | ㎜ | 0.5 | m | | 68 | 균열 | 0.1 | ㎜ | 0.4 | m | |
| 15 | 균열 | 0.1 | ㎜ | 0.4 | m | | 69 | 균열 | 0.1 | ㎜ | 0.4 | m | |
| 16 | 균열 | 0.1 | ㎜ | 0.4 | m | | 70 | 균열 | 0.1 | ㎜ | 0.4 | m | |
| 17 | 균열 | 0.1 | ㎜ | 0.5 | m | | 71 | 균열 | 0.1 | ㎜ | 0.4 | m | |
| 18 | 균열 | 0.2 | ㎜ | 0.8 | m | | 72 | 균열 | 0.1 | ㎜ | 0.4 | m | |
| 19 | 균열 | 0.1 | ㎜ | 0.8 | m | | 73 | 균열 | 0.1 | ㎜ | 0.8 | m | |
| 20 | 균열 | 0.1 | ㎜ | 0.4 | m | | 74 | 균열 | 0.1 | ㎜ | 0.5 | m | |
| 21 | 균열 | 0.1 | ㎜ | 0.5 | m | | 75 | 균열 | 0.1 | ㎜ | 0.5 | m | |
| 22 | 균열 | 0.1 | ㎜ | 0.4 | m | | 76 | 균열 | 0.1 | ㎜ | 0.5 | m | |
| 23 | 균열 | 0.1 | ㎜ | 0.4 | m | | 77 | 균열 | 0.1 | ㎜ | 0.5 | m | |
| 24 | 균열 | 0.1 | ㎜ | 0.4 | m | | 78 | 균열 | 0.1 | ㎜ | 0.6 | m | |
| 25 | 균열 | 0.1 | ㎜ | 0.5 | m | | 79 | 균열 | 0.1 | ㎜ | 0.5 | m | |
| 26 | 균열 | 0.1 | ㎜ | 0.8 | m | | 80 | | | | | | |
| 27 | 균열 | 0.1 | ㎜ | 0.4 | m | | 81 | | | | | | |
| 28 | 균열 | 0.1 | ㎜ | 0.5 | m | | 82 | | | | | | |
| 29 | 균열 | 0.1 | ㎜ | 0.8 | m | | 83 | | | | | | |
| 30 | 균열 | 0.1 | ㎜ | 0.5 | m | | 84 | | | | | | |
| 31 | 균열 | 0.1 | ㎜ | 0.5 | m | | 85 | | | | | | |
| 32 | 균열 | 0.1 | ㎜ | 0.5 | m | | 86 | | | | | | |
| 33 | 균열 | 0.1 | ㎜ | 0.5 | m | | 87 | | | | | | |
| 34 | 균열 | 0.1 | ㎜ | 0.4 | m | | 88 | | | | | | |
| 35 | 균열 | 0.1 | ㎜ | 0.4 | m | | 89 | | | | | | |
| 36 | 균열 | 0.1 | ㎜ | 0.8 | m | | 90 | | | | | | |
| 37 | 균열 | 0.1 | ㎜ | 0.5 | m | | 91 | | | | | | |
| 38 | 경계부 균열 | 0.1 | ㎜ | 0.4 | m | | 92 | | | | | | |
| 39 | 균열 | 0.1 | ㎜ | 0.4 | m | | 93 | | | | | | |
| 40 | 경계부 균열 | 0.1 | ㎜ | 0.4 | m | | 94 | | | | | | |
| 41 | 균열 | 0.1 | ㎜ | 0.5 | m | | 95 | | | | | | |
| 42 | 균열 | 0.1 | ㎜ | 0.5 | m | | 96 | | | | | | |
| 43 | 균열 | 0.1 | ㎜ | 0.4 | m | | 97 | | | | | | |
| 44 | 균열 | 0.1 | ㎜ | 0.4 | m | | 98 | | | | | | |
| 45 | 균열 | 0.1 | ㎜ | 0.4 | m | | 99 | | | | | | |
| 46 | 균열 | 0.1 | ㎜ | 0.4 | m | | 100 | | | | | | |
| 47 | 균열 | 0.1 | ㎜ | 0.4 | m | | 101 | | | | | | |
| 48 | 균열 | 0.1 | ㎜ | 0.4 | m | | 102 | | | | | | |
| 49 | 균열 | 0.1 | ㎜ | 0.4 | m | | 103 | | | | | | |
| 50 | 균열 | 0.1 | ㎜ | 0.4 | m | | 104 | | | | | | |
| 51 | 균열 | 0.1 | ㎜ | 0.4 | m | | 105 | | | | | | |
| 52 | 균열 | 0.1 | ㎜ | 0.4 | m | | 106 | | | | | | |
| 53 | 균열 | 0.1 | ㎜ | 0.4 | m | | 107 | | | | | | |
| 54 | 균열 | 0.1 | ㎜ | 0.4 | m | | 108 | | | | | | |
