외관조사 일람도번호
G31_중리터널_토공노반_162(55k880~55k890)

호남고속선 중리터널_토공노반_162(55.880~55.890km, L=10m)

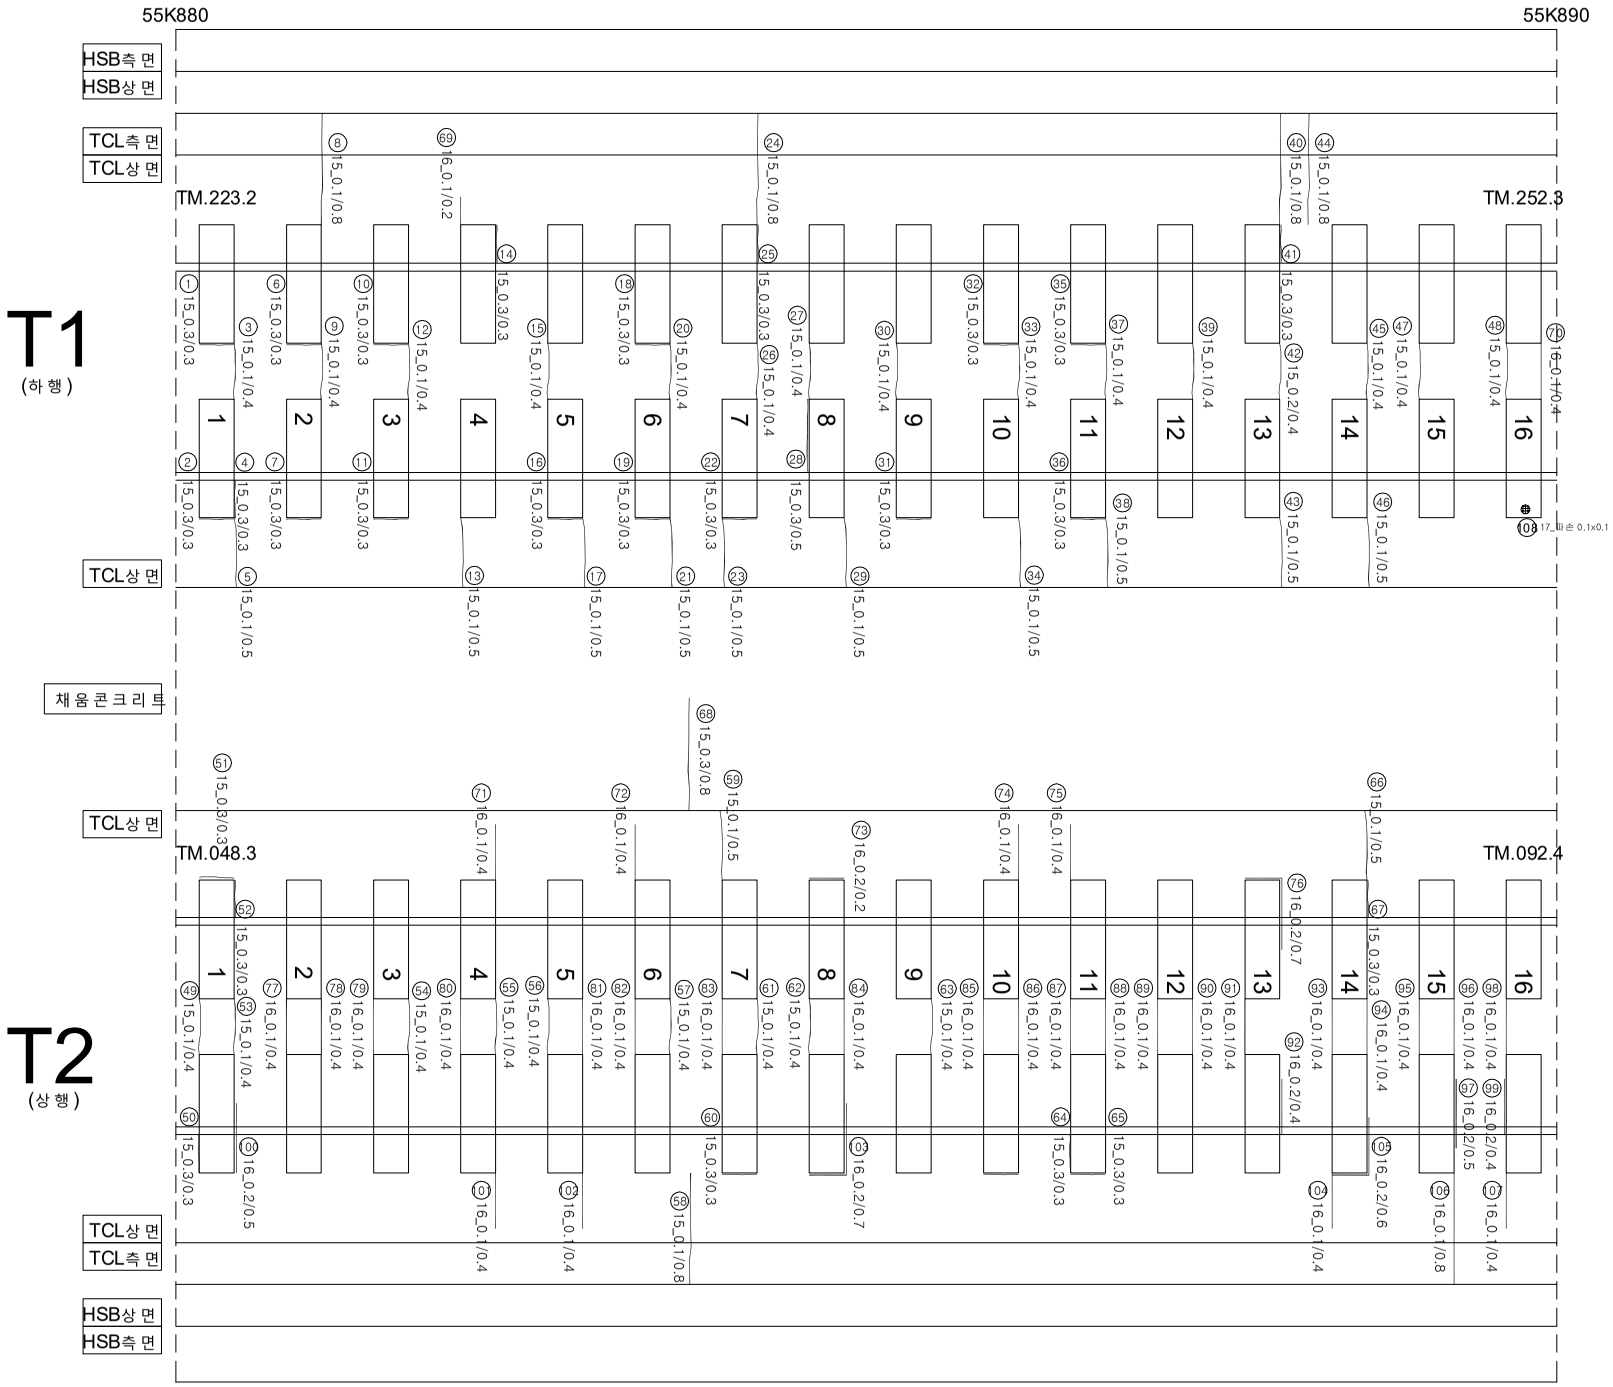
연번	손상	폭		연장		비고	연번	손상	폭		연장		비고
1	경계부 균열	0.3	㎜	0.3	m		55	균열	0.1	㎜	0.4	m	
2	경계부 균열	0.3	㎜	0.3	m		56	균열	0.1	㎜	0.4	m	
3	균열	0.1	㎜	0.4	m		57	균열	0.1	㎜	0.4	m	
4	경계부 균열	0.3	㎜	0.3	m		58	균열	0.1	㎜	0.8	m	
5	균열	0.1	㎜	0.5	m		59	균열	0.1	㎜	0.5	m	
6	경계부 균열	0.3	㎜	0.3	m		60	경계부 균열	0.3	㎜	0.3	m	
7	경계부 균열	0.3	㎜	0.3	m		61	균열	0.1	㎜	0.4	m	
8	균열	0.1	㎜	0.8	m		62	균열	0.1	㎜	0.4	m	
9	균열	0.1	㎜	0.4	m		63	균열	0.1	㎜	0.4	m	
10	경계부 균열	0.3	㎜	0.3	m		64	경계부 균열	0.3	㎜	0.3	m	
11	경계부 균열	0.3	㎜	0.3	m		65	경계부 균열	0.3	㎜	0.3	m	
12	균열	0.1	㎜	0.4	m		66	균열	0.1	㎜	0.5	m	
13	균열	0.1	㎜	0.5	m		67	경계부 균열	0.3	㎜	0.3	m	
14	경계부 균열	0.3	㎜	0.3	m		68	균열	0.3	㎜	0.8	m	
15	균열	0.1	㎜	0.4	m		69	균열	0.1	㎜	0.2	m	
16	경계부 균열	0.3	㎜	0.3	m		70	균열	0.1	㎜	0.4	m	
17	균열	0.1	㎜	0.5	m		71	균열	0.1	㎜	0.4	m	
18	경계부 균열	0.3	㎜	0.3	m		72	균열	0.1	㎜	0.4	m	
19	경계부 균열	0.3	㎜	0.3	m		73	경계부 균열	0.2	㎜	0.2	m	
20	균열	0.1	㎜	0.4	m		74	균열	0.1	㎜	0.4	m	
21	균열	0.1	㎜	0.5	m		75	균열	0.1	㎜	0.4	m	
22	경계부 균열	0.3	㎜	0.3	m		76	경계부 균열	0.2	㎜	0.7	m

23	균열	0.1	㎜	0.5	m		77	균열	0.1	㎜	0.4	m	
24	균열	0.1	㎜	0.8	m		78	균열	0.1	㎜	0.4	m	
25	경계부 균열	0.3	㎜	0.3	m		79	균열	0.1	㎜	0.4	m	
26	균열	0.1	㎜	0.4	m		80	균열	0.1	㎜	0.4	m	
27	균열	0.1	㎜	0.4	m		81	균열	0.1	㎜	0.4	m	
28	경계부 균열	0.3	㎜	0.5	m		82	균열	0.1	㎜	0.4	m	
29	균열	0.1	㎜	0.5	m		83	균열	0.1	㎜	0.4	m	
30	균열	0.1	㎜	0.4	m		84	균열	0.1	㎜	0.4	m	
31	경계부 균열	0.3	㎜	0.3	m		85	균열	0.1	㎜	0.4	m	
32	경계부 균열	0.3	㎜	0.3	m		86	균열	0.1	㎜	0.4	m	
33	균열	0.1	㎜	0.4	m		87	균열	0.1	㎜	0.4	m	
34	균열	0.1	㎜	0.5	m		88	균열	0.1	㎜	0.4	m	
35	경계부 균열	0.3	㎜	0.3	m		89	균열	0.1	㎜	0.4	m	
36	경계부 균열	0.3	㎜	0.3	m		90	균열	0.1	㎜	0.4	m	
37	균열	0.1	㎜	0.4	m		91	균열	0.1	㎜	0.4	m	
38	균열	0.1	㎜	0.5	m		92	경계부 균열	0.2	㎜	0.4	m	
39	균열	0.1	㎜	0.4	m		93	균열	0.1	㎜	0.4	m	
40	균열	0.1	㎜	0.8	m		94	균열	0.1	㎜	0.4	m	
41	경계부 균열	0.3	㎜	0.3	m		95	균열	0.1	㎜	0.4	m	
42	균열	0.2	㎜	0.4	m		96	균열	0.1	㎜	0.4	m	
43	균열	0.1	㎜	0.5	m		97	경계부 균열	0.2	㎜	0.5	m	
44	균열	0.1	㎜	0.8	m		98	균열	0.1	㎜	0.4	m	
45	균열	0.1	㎜	0.4	m		99	경계부 균열	0.2	㎜	0.4	m	
46	균열	0.1	㎜	0.5	m		100	경계부 균열	0.2	㎜	0.5	m

47	균열	0.1	㎜	0.4	m		101	균열	0.1	㎜	0.4	m	
48	균열	0.1	㎜	0.4	m		102	균열	0.1	㎜	0.4	m	
49	균열	0.1	㎜	0.4	m		103	경계부 균열	0.2	㎜	0.7	m	
50	경계부 균열	0.3	㎜	0.3	m		104	균열	0.1	㎜	0.4	m	
51	경계부 균열	0.3	㎜	0.3	m		105	경계부 균열	0.2	㎜	0.6	m	
52	경계부 균열	0.3	㎜	0.3	m		106	균열	0.1	㎜	0.8	m	
53	균열	0.1	㎜	0.4	m		107	균열	0.1	㎜	0.4	m	
54	균열	0.1	㎜	0.4	m		108	파손	0.1	㎜	0.1	m	신규
