호남고속선 중리터널_토공노반_19(54.450~54.460km, L=10m)

시 행 사	용 역 명	용 역 사	과업참여자		균열			
			과업책임자	분야별책임자				
KORAIL 한국철도공사 KOREA RAILROAD	2017년도 호남고속선 오송-광주송정간 콘크리트궤도 점검용역	(주)한국구조물안전연구원 (주)한국국토안전연구원 (재)한국건설품질연구원	이 복 영	라 윤 강 김 경 기 윤 석 기	0.2/2.0 (0.3㎜이하 : 흑색)	침목도상분리	재료분리
					0.4/2.0 (0.3㎜초과 0.5㎜이하 : 청색)	망상	철근노출
					0.6/2.0 (0.5㎜초과 1.0㎜미만 : 적색)	박리,박락,파손	누수,습윤부
					1.0/2.0 (1.0㎜이상 : 분홍색)	백태	시공이음분리,층분리

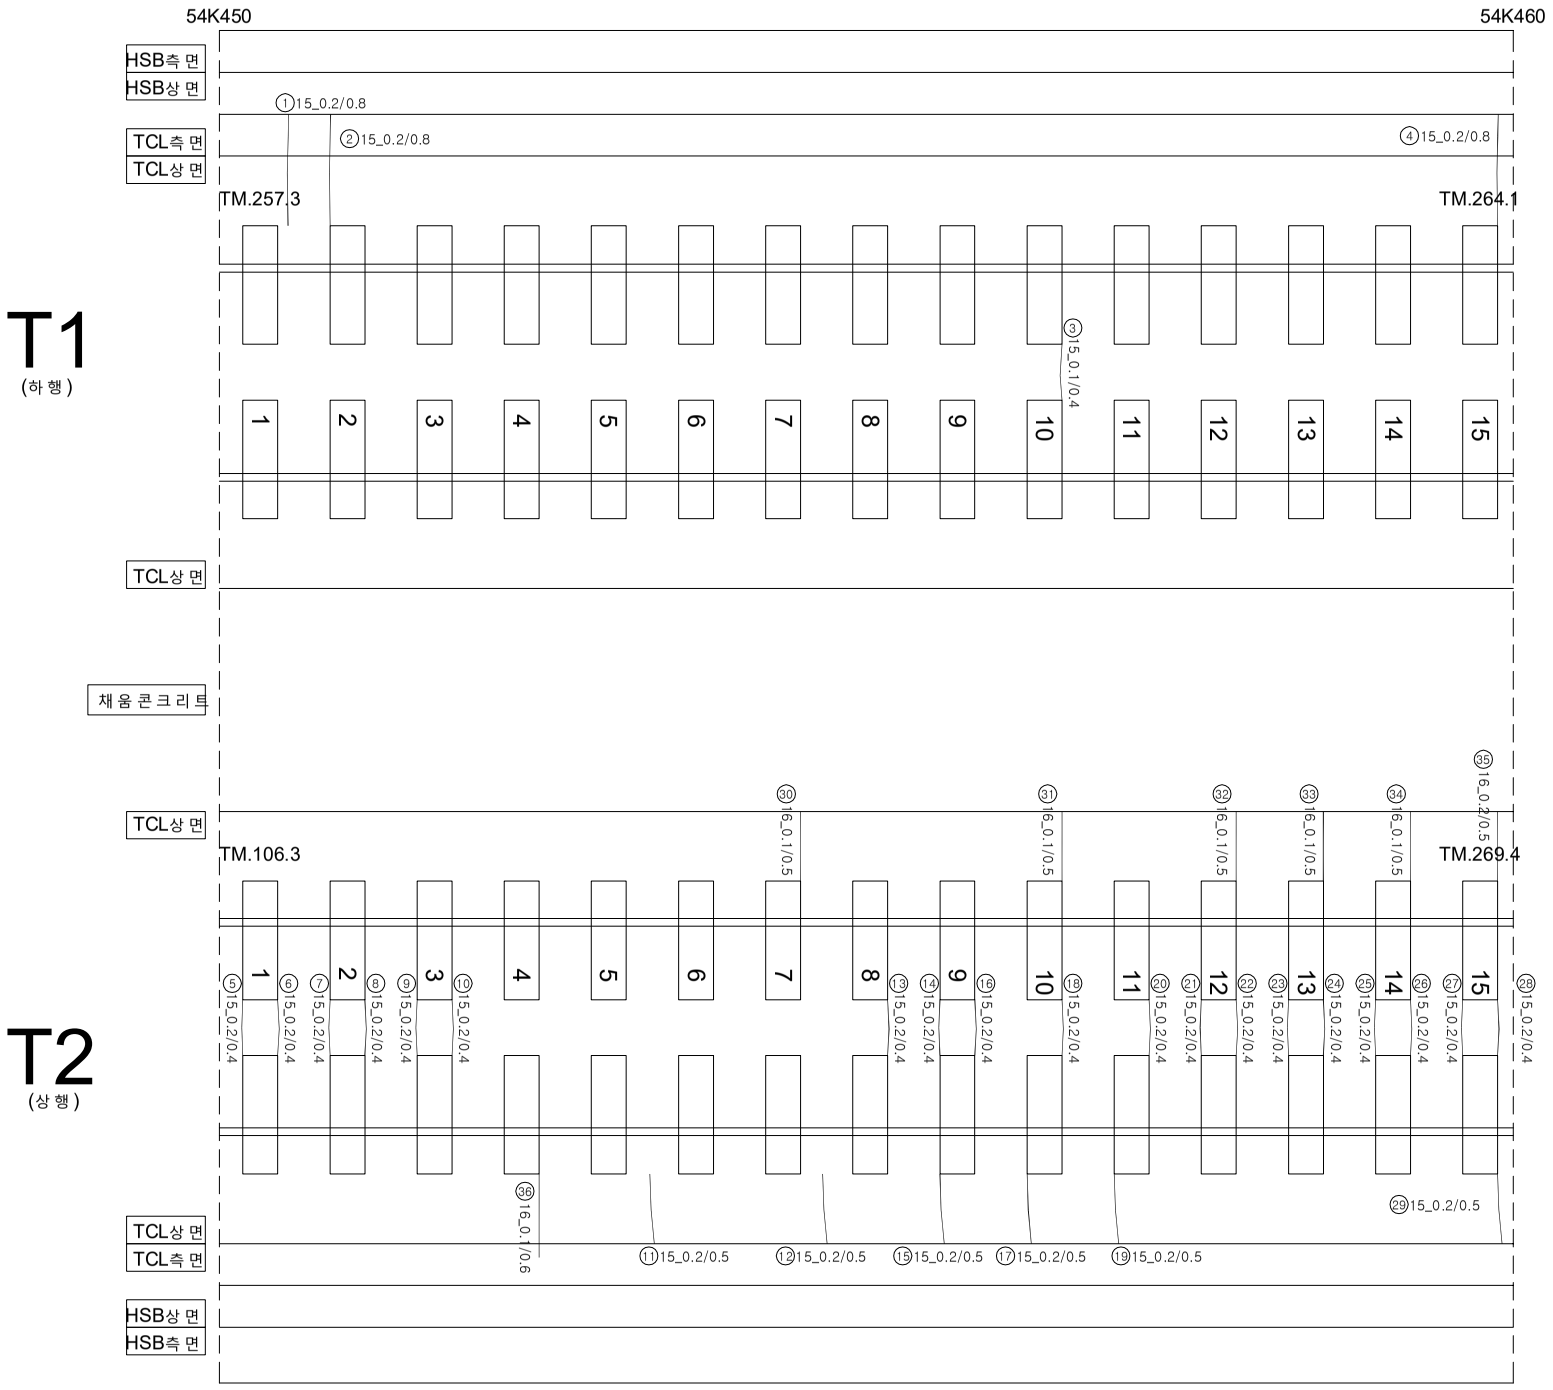
연번	손상	폭		연장		비고	연번	손상	폭		연장		비고
1	균열	0.2	㎜	0.8	m		55						
2	균열	0.2	㎜	0.8	m		56						
3	균열	0.1	㎜	0.4	m		57						
4	균열	0.2	㎜	0.8	m		58						
5	균열	0.2	㎜	0.4	m		59						
6	균열	0.2	㎜	0.4	m		60						
7	균열	0.2	㎜	0.4	m		61						
8	균열	0.2	㎜	0.4	m		62						
9	균열	0.2	㎜	0.4	m		63						
10	균열	0.2	㎜	0.4	m		64						
11	균열	0.2	㎜	0.5	m		65						
12	균열	0.2	㎜	0.5	m		66						
13	균열	0.2	㎜	0.4	m		67						
14	균열	0.2	㎜	0.4	m		68						
15	균열	0.2	㎜	0.5	m		69						
16	균열	0.2	㎜	0.4	m		70						
17	균열	0.2	㎜	0.5	m		71						
18	균열	0.2	㎜	0.4	m		72						
19	균열	0.2	㎜	0.5	m		73						
20	균열	0.2	㎜	0.4	m		74						
21	균열	0.2	㎜	0.4	m		75						
22	균열	0.2	㎜	0.4	m		76						
23	균열	0.2	㎜	0.4	m		77						
24	균열	0.2	㎜	0.4	m		78						
25	균열	0.2	㎜	0.4	m		79						
26	균열	0.2	㎜	0.4	m		80						
27	균열	0.2	㎜	0.4	m		81						
28	균열	0.2	㎜	0.4	m		82						
29	균열	0.2	㎜	0.5	m		83						
30	균열	0.1	㎜	0.5	m		84						
31	균열	0.1	㎜	0.5	m		85						
32	균열	0.1	㎜	0.5	m		86						
33	균열	0.1	㎜	0.5	m		87

34	균열	0.1	㎜	0.5	m		88						
35	균열	0.2	㎜	0.5	m		89						
36	균열	0.1	㎜	0.6	m		90						
37							91						
38							92						
39							93						
40							94						
41							95						
42							96						
43							97						
44							98						
45							99						
46							100						
47							101						
48							102						
49							103						
50							104						
51							105						
52							106						
53							107						
54							108
