외관조사 대장도번호
G31_중리터널_토공노반_35(54k610~54k620)

호남고속선 중리터널_토공노반_35(54.610~54.620km, L=10m)

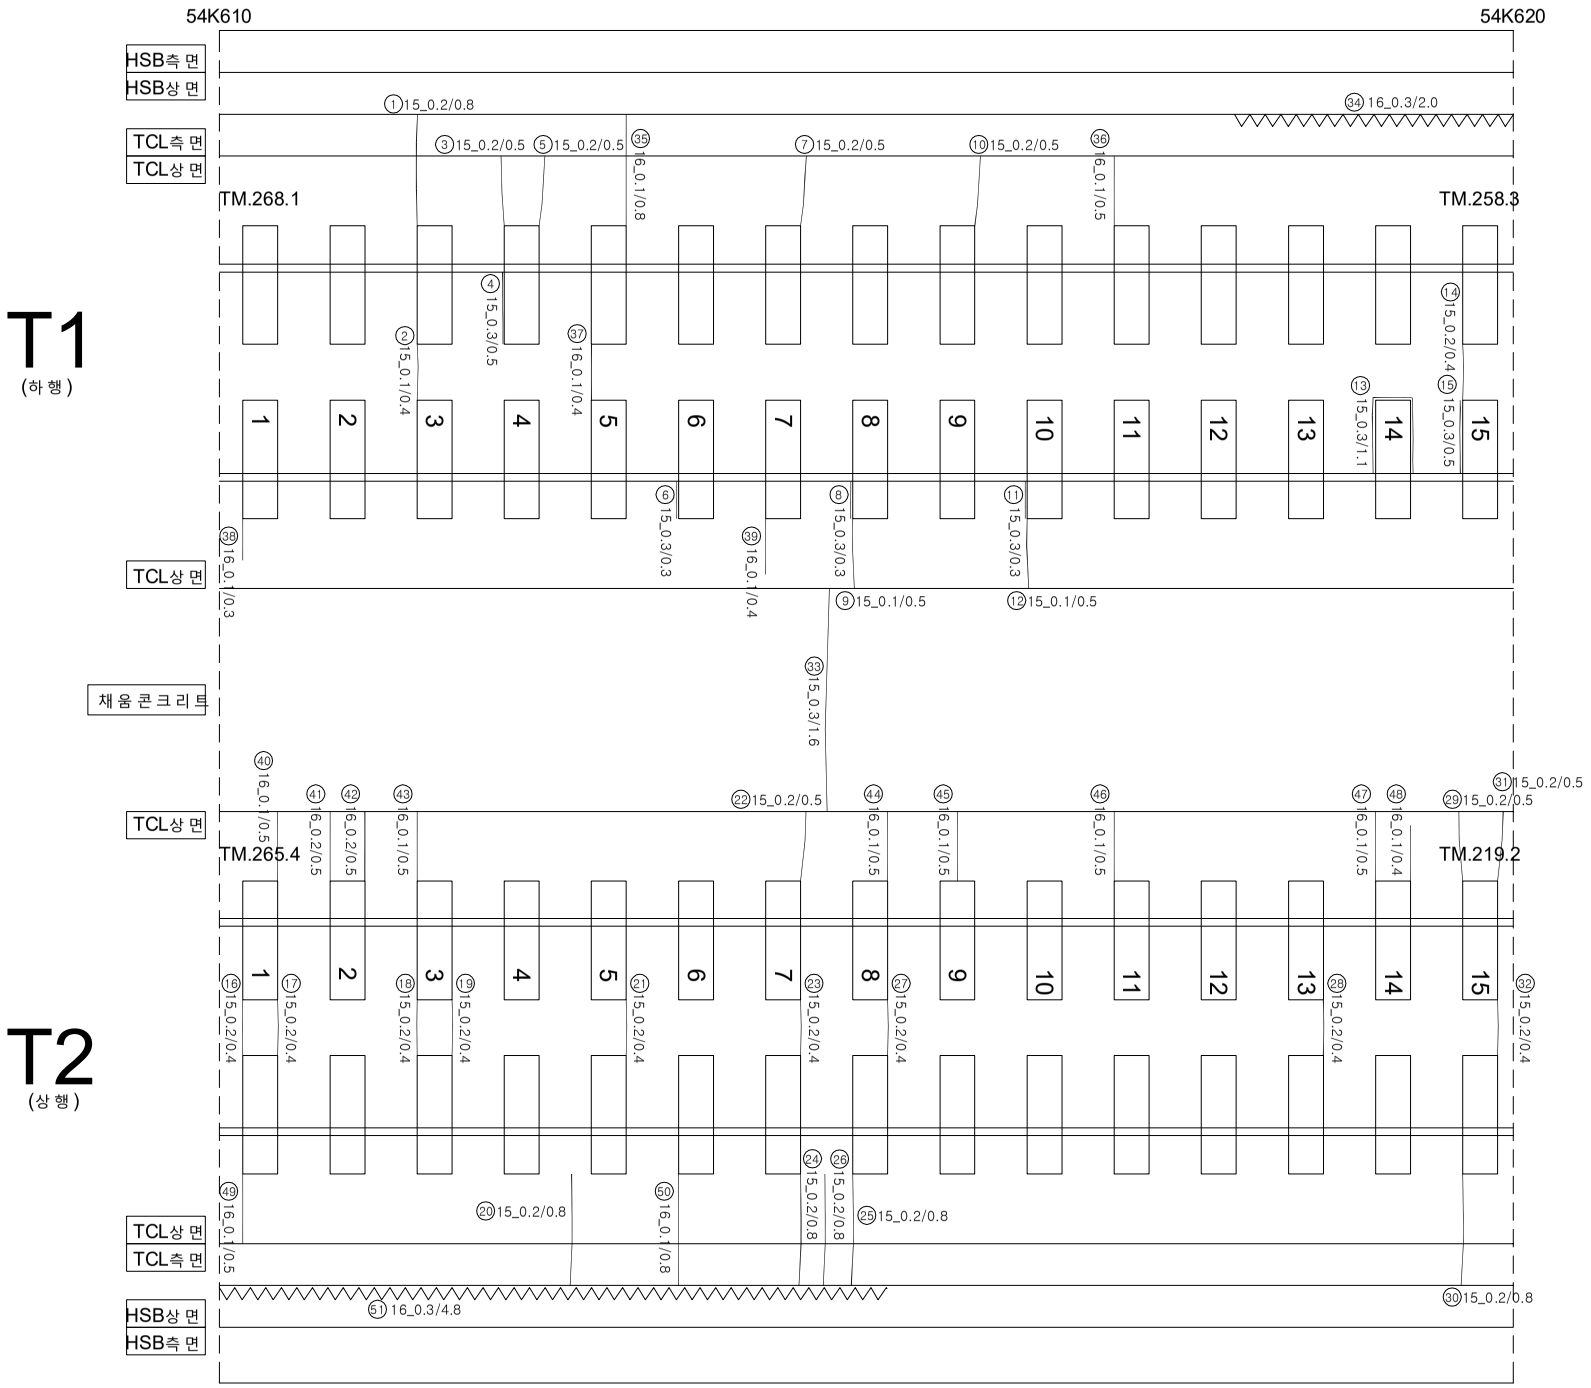
연번	손상	폭		연장		비고	연번	손상	폭		연장		비고
1	균열	0.2	㎜	0.8	m		55						
2	균열	0.1	㎜	0.4	m		56						
3	균열	0.2	㎜	0.5	m		57						
4	경계부 균열	0.3	㎜	0.5	m		58						
5	균열	0.2	㎜	0.5	m		59						
6	경계부 균열	0.3	㎜	0.3	m		60						
7	균열	0.2	㎜	0.5	m		61						
8	경계부 균열	0.3	㎜	0.3	m		62						
9	균열	0.1	㎜	0.5	m		63						
10	균열	0.2	㎜	0.5	m		64						
11	경계부 균열	0.3	㎜	0.3	m		65						
12	균열	0.1	㎜	0.5	m		66						
13	경계부 균열	0.3	㎜	1.1	m		67						
14	균열	0.2	㎜	0.4	m		68						
15	경계부 균열	0.3	㎜	0.5	m		69						
16	균열	0.2	㎜	0.4	m		70						
17	균열	0.2	㎜	0.4	m		71						
18	균열	0.2	㎜	0.4	m		72						
19	균열	0.2	㎜	0.4	m		73						
20	균열	0.2	㎜	0.8	m		74						
21	균열	0.2	㎜	0.4	m		75						
22	균열	0.2	㎜	0.5	m		76						
23	균열	0.2	㎜	0.4	m		77						
24	균열	0.2	㎜	0.8	m		78						
25	균열	0.2	㎜	0.8	m		79						
26	균열	0.2	㎜	0.8	m		80						
27	균열	0.2	㎜	0.4	m		81						
28	균열	0.2	㎜	0.4	m		82						
29	균열	0.2	㎜	0.5	m		83						
30	균열	0.2	㎜	0.8	m		84						
31	균열	0.2	㎜	0.5	m		85						
32	균열	0.2	㎜	0.4	m		86

33	균열	0.3	㎜	1.6	m		87						
34	층분리	0.3	㎜	2.0	m		88						
35	균열	0.1	㎜	0.8	m		89						
36	균열	0.1	㎜	0.5	m		90						
37	균열	0.1	㎜	0.4	m		91						
38	균열	0.1	㎜	0.3	m		92						
39	균열	0.1	㎜	0.4	m		93						
40	균열	0.1	㎜	0.5	m		94						
41	균열	0.2	㎜	0.5	m		95						
42	균열	0.2	㎜	0.5	m		96						
43	균열	0.1	㎜	0.5	m		97						
44	균열	0.1	㎜	0.5	m		98						
45	균열	0.1	㎜	0.5	m		99						
46	균열	0.1	㎜	0.5	m		100						
47	균열	0.1	㎜	0.5	m		101						
48	균열	0.1	㎜	0.4	m		102						
49	균열	0.1	㎜	0.5	m		103						
50	균열	0.1	㎜	0.8	m		104						
51	층분리	0.3	㎜	4.8	m		105						
52							106						
53							107						
54							108
