외관조사 대장도번호
G31_중리터널_토공노반_36(54k620~54k630)

호남고속선 중리터널_토공노반_36(54.620~54.630km, L=10m)

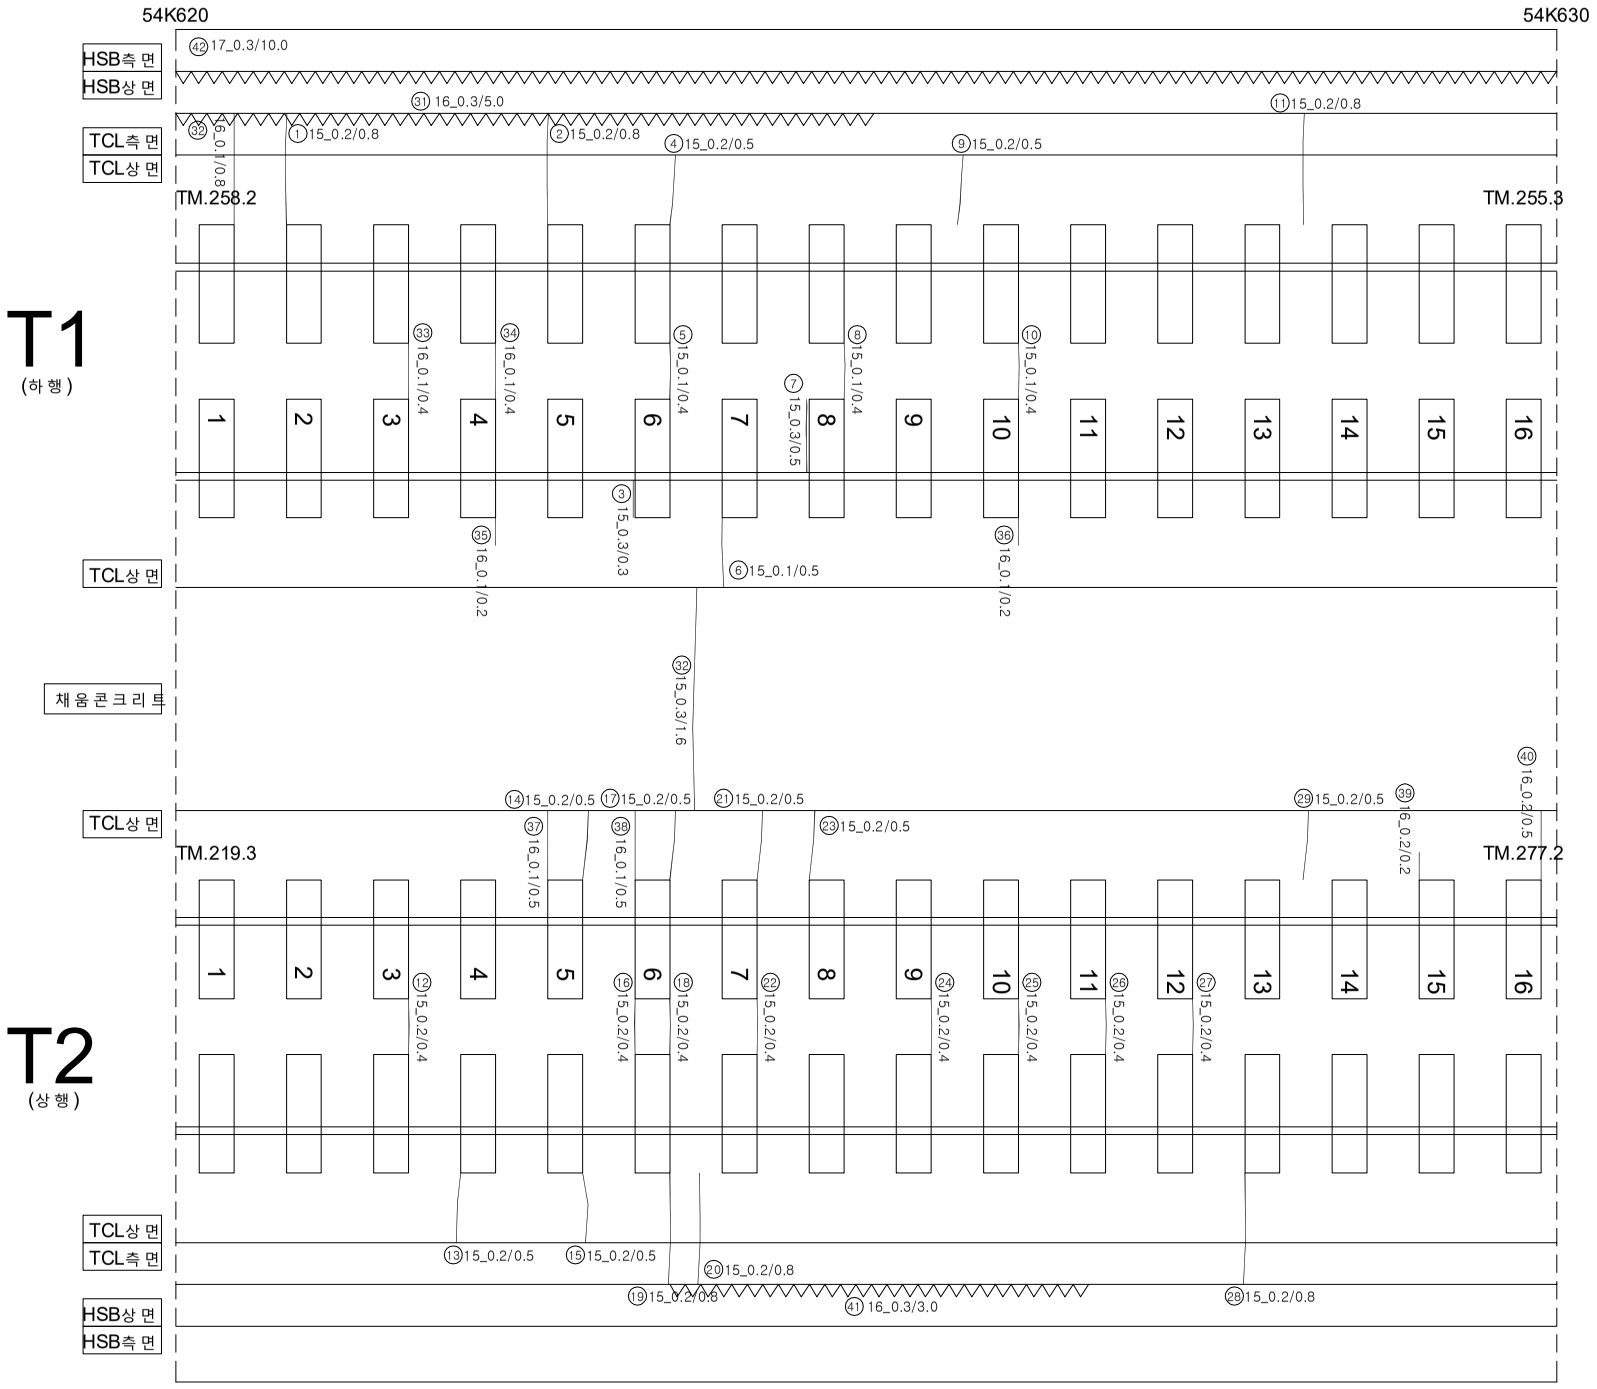
연번	손상	폭		연장		비고	연번	손상	폭		연장		비고
1	균열	0.2	㎜	0.8	m		55						
2	균열	0.2	㎜	0.8	m		56						
3	경계부 균열	0.3	㎜	0.3	m		57						
4	균열	0.2	㎜	0.5	m		58						
5	균열	0.1	㎜	0.4	m		59						
6	균열	0.1	㎜	0.5	m		60						
7	경계부 균열	0.3	㎜	0.5	m		61						
8	균열	0.1	㎜	0.4	m		62						
9	균열	0.2	㎜	0.5	m		63						
10	균열	0.1	㎜	0.4	m		64						
11	균열	0.2	㎜	0.8	m		65						
12	균열	0.2	㎜	0.4	m		66						
13	균열	0.2	㎜	0.5	m		67						
14	균열	0.2	㎜	0.5	m		68						
15	균열	0.2	㎜	0.5	m		69						
16	균열	0.2	㎜	0.4	m		70						
17	균열	0.2	㎜	0.5	m		71						
18	균열	0.2	㎜	0.4	m		72						
19	균열	0.2	㎜	0.8	m		73						
20	균열	0.2	㎜	0.8	m		74						
21	균열	0.2	㎜	0.5	m		75						
22	균열	0.2	㎜	0.4	m		76						
23	균열	0.2	㎜	0.5	m		77						
24	균열	0.2	㎜	0.4	m		78						
25	균열	0.2	㎜	0.4	m		79						
26	균열	0.2	㎜	0.4	m		80						
27	균열	0.2	㎜	0.4	m		81						
28	균열	0.2	㎜	0.8	m		82						
29	균열	0.2	㎜	0.5	m		83						
30	균열	0.3	㎜	1.6	m		84						
31	층분리	0.3	㎜	5.0	m		85						
32	균열	0.1	㎜	0.8	m		86						
33	균열	0.1	㎜	0.4	m		87

34	균열	0.1	㎜	0.4	m		88						
35	균열	0.1	㎜	0.2	m		89						
36	균열	0.1	㎜	0.2	m		90						
37	균열	0.1	㎜	0.5	m		91						
38	균열	0.1	㎜	0.5	m		92						
39	균열	0.2	㎜	0.2	m		93						
40	균열	0.2	㎜	0.5	m		94						
41	층분리	0.3	㎜	3.0	m		95						
42	층분리	0.3	㎜	10.0	m	신규	96						
43							97						
44							98						
45							99						
46							100						
47							101						
48							102						
49							103						
50							104						
51							105						
52							106						
53							107						
54							108
