외관조사 일련번호
G31_중리터널_토공노반_38(54k640~54k650)

호남고속선 중리터널_토공노반_38(54.640~54.650km, L=10m)

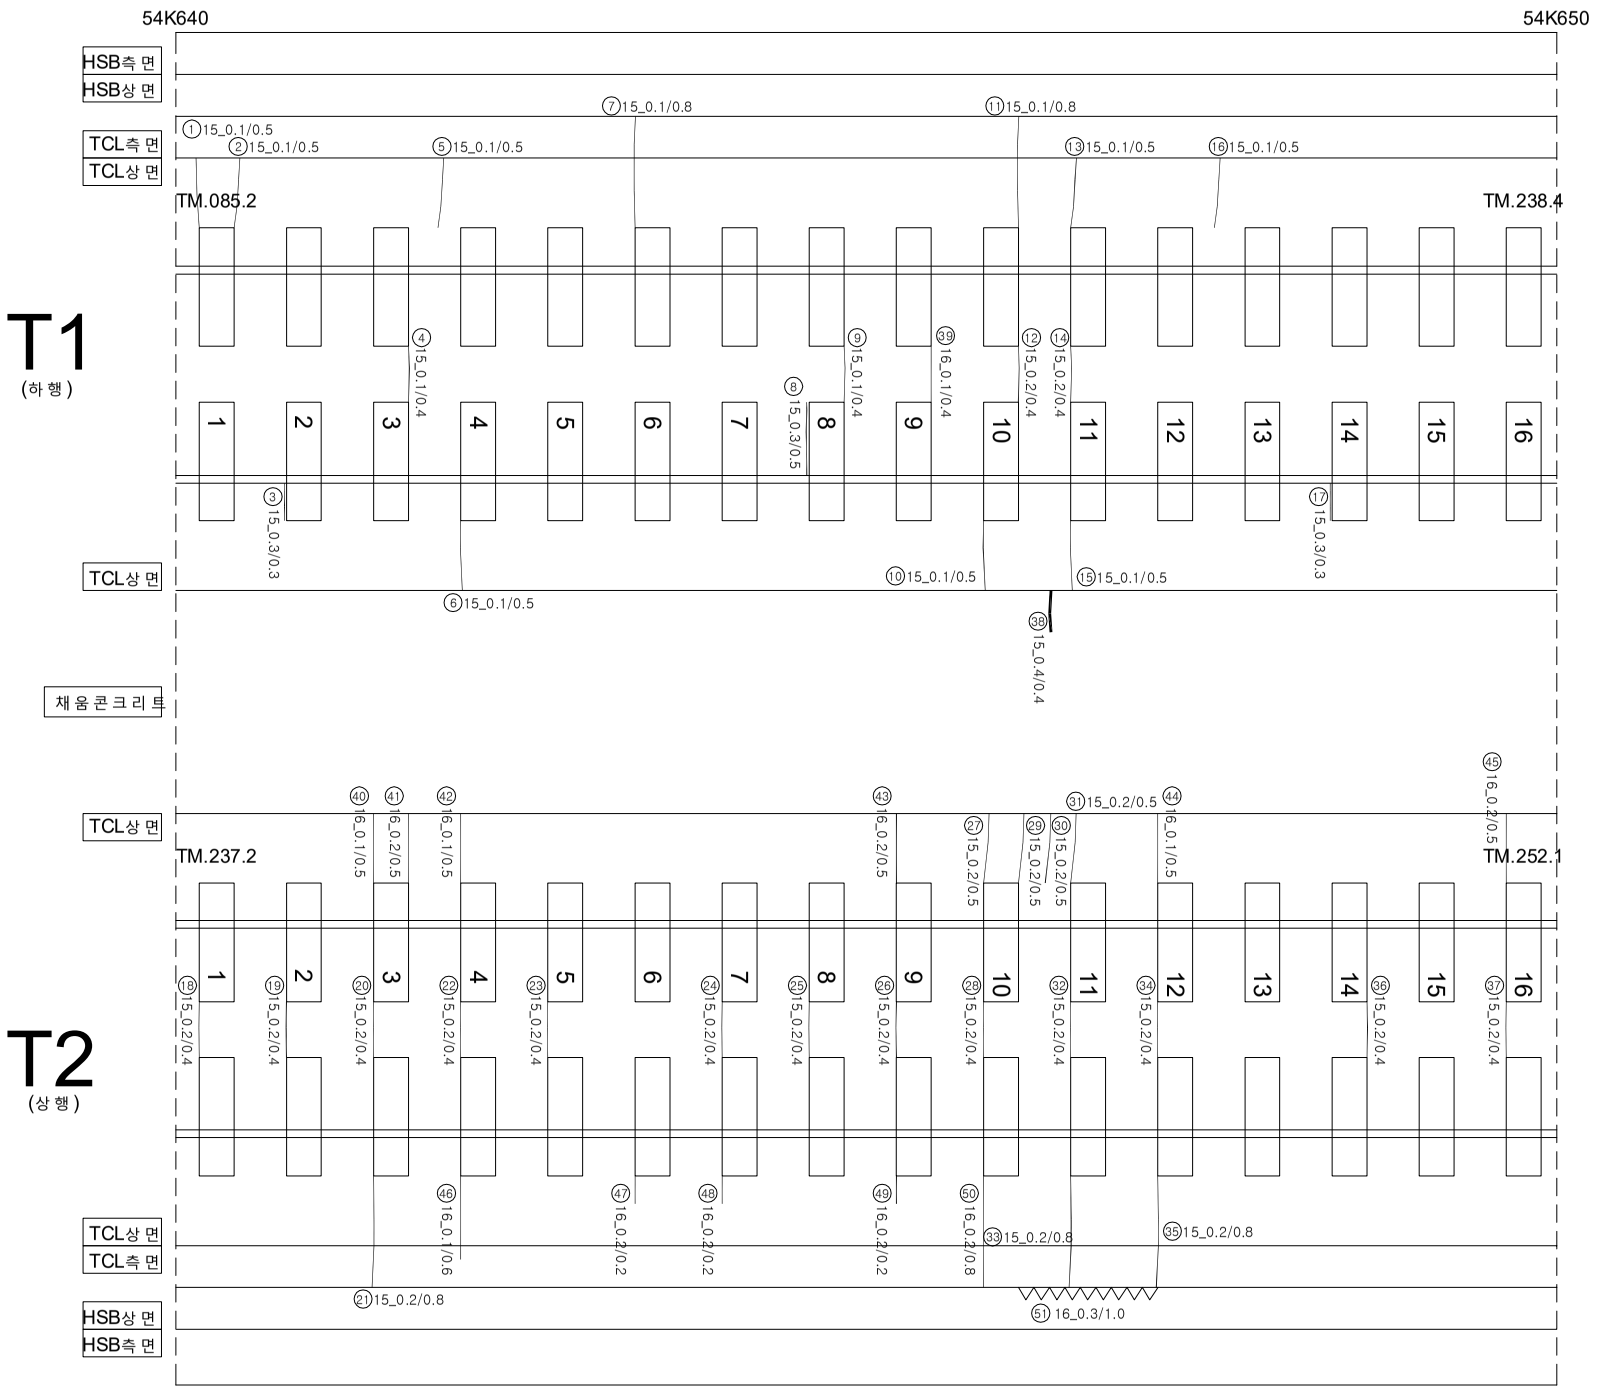
연번	손상	폭		연장		비고	연번	손상	폭		연장		비고
1	균열	0.1	㎜	0.5	m		55						
2	균열	0.1	㎜	0.5	m		56						
3	경계부 균열	0.3	㎜	0.3	m		57						
4	균열	0.1	㎜	0.4	m		58						
5	균열	0.1	㎜	0.5	m		59						
6	균열	0.1	㎜	0.5	m		60						
7	균열	0.1	㎜	0.8	m		61						
8	경계부 균열	0.3	㎜	0.5	m		62						
9	균열	0.1	㎜	0.4	m		63						
10	균열	0.1	㎜	0.5	m		64						
11	균열	0.1	㎜	0.8	m		65						
12	균열	0.2	㎜	0.4	m		66						
13	균열	0.1	㎜	0.5	m		67						
14	균열	0.2	㎜	0.4	m		68						
15	균열	0.1	㎜	0.5	m		69						
16	균열	0.1	㎜	0.5	m		70						
17	경계부 균열	0.3	㎜	0.3	m		71						
18	균열	0.2	㎜	0.4	m		72						
19	균열	0.2	㎜	0.4	m		73						
20	균열	0.2	㎜	0.4	m		74						
21	균열	0.2	㎜	0.8	m		75						
22	균열	0.2	㎜	0.4	m		76						
23	균열	0.2	㎜	0.4	m		77						
24	균열	0.2	㎜	0.4	m		78						
25	균열	0.2	㎜	0.4	m		79						
26	균열	0.2	㎜	0.4	m		80						
27	균열	0.2	㎜	0.5	m		81						
28	균열	0.2	㎜	0.4	m		82						
29	균열	0.2	㎜	0.5	m		83						
30	균열	0.2	㎜	0.5	m		84						
31	균열	0.2	㎜	0.5	m		85						
32	균열	0.2	㎜	0.4	m		86						
33	균열	0.2	㎜	0.8	m		87

34	균열	0.2	㎜	0.4	m		88						
35	균열	0.2	㎜	0.8	m		89						
36	균열	0.2	㎜	0.4	m		90						
37	균열	0.2	㎜	0.4	m		91						
38	균열	0.4	㎜	0.4	m		92						
39	균열	0.1	㎜	0.4	m		93						
40	균열	0.1	㎜	0.5	m		94						
41	균열	0.2	㎜	0.5	m		95						
42	균열	0.1	㎜	0.5	m		96						
43	균열	0.2	㎜	0.5	m		97						
44	균열	0.1	㎜	0.5	m		98						
45	균열	0.2	㎜	0.5	m		99						
46	균열	0.1	㎜	0.6	m		100						
47	균열	0.2	㎜	0.2	m		101						
48	균열	0.2	㎜	0.2	m		102						
49	균열	0.2	㎜	0.2	m		103						
50	균열	0.2	㎜	0.8	m		104						
51	층분리	0.3	㎜	1.0	m		105						
52							106						
53							107						
54							108
