외관조사 대장도번호
G31_중리터널_토공노반_44(54k700~54k710)

호남고속선 중리터널_토공노반_44(54.700~54.710km, L=10m)

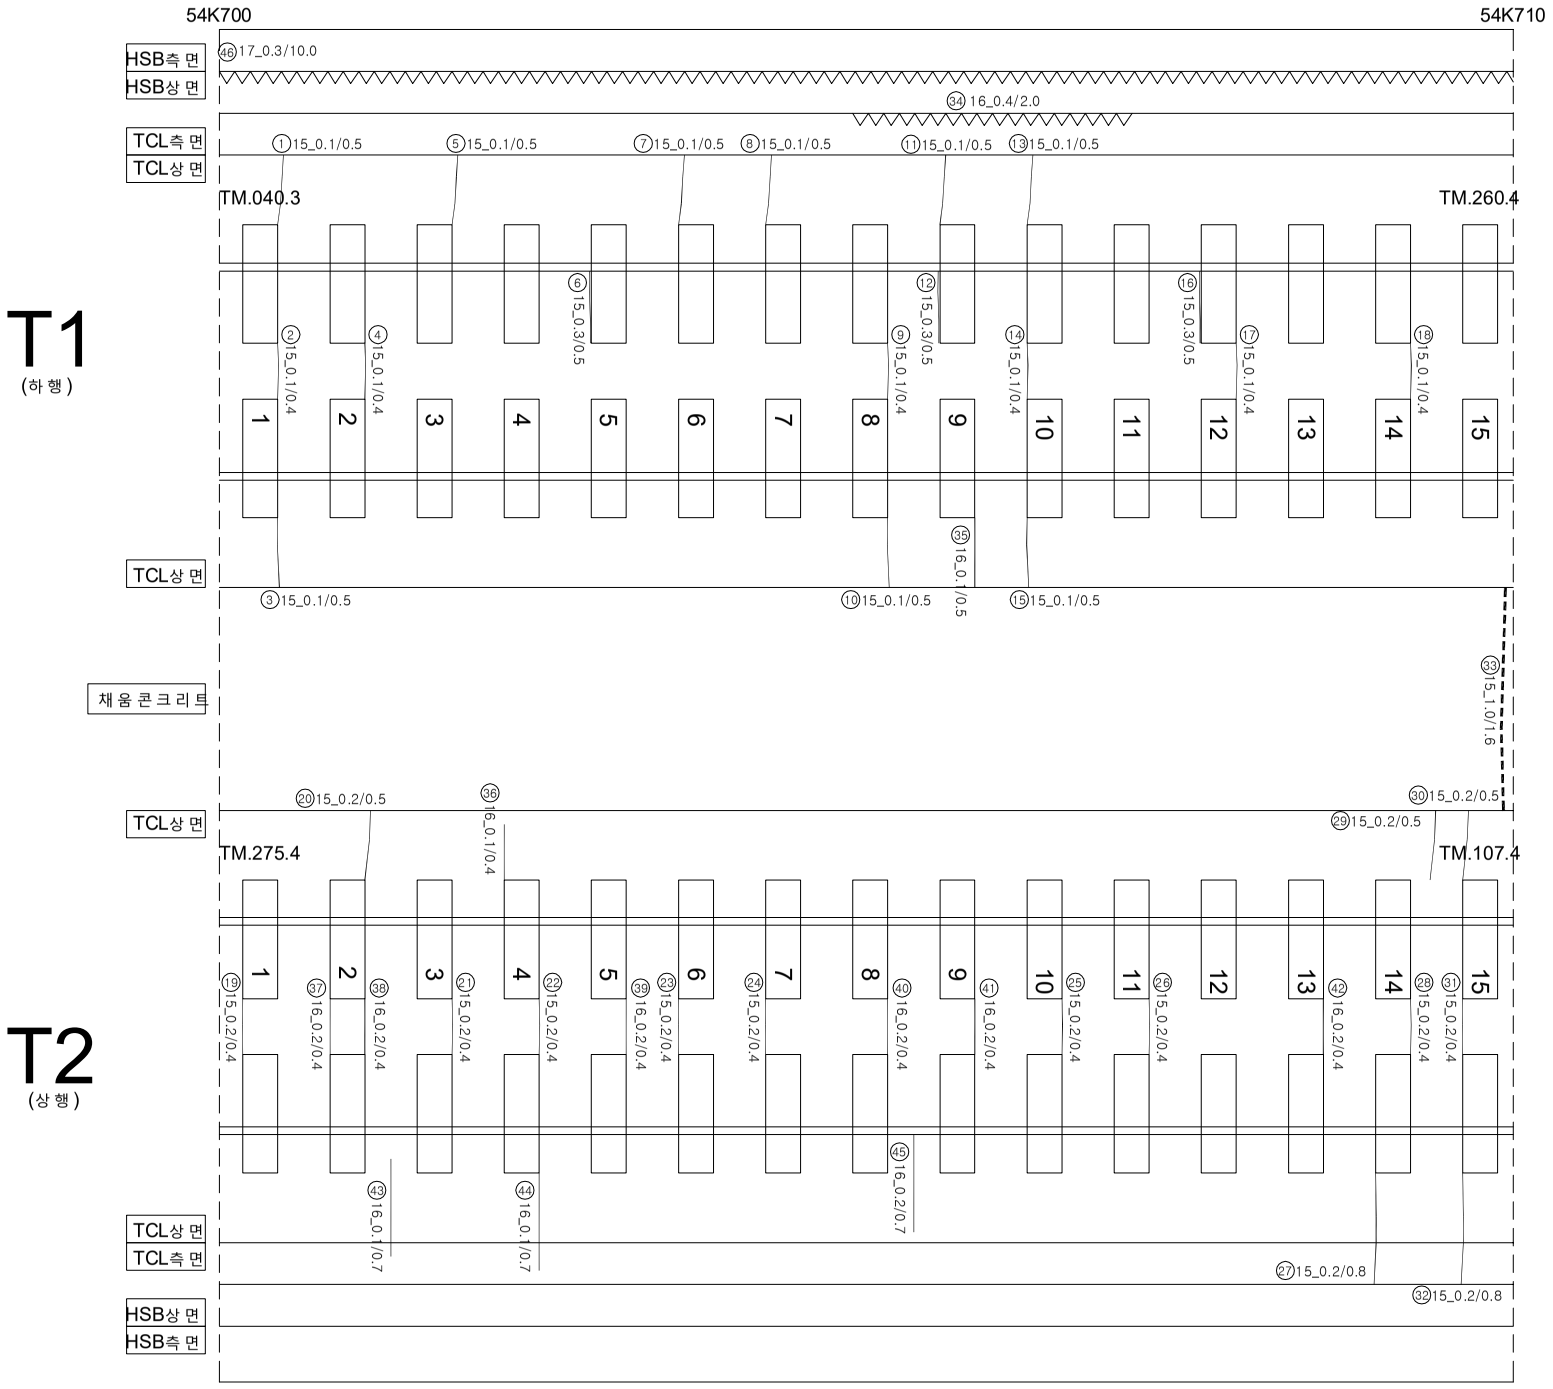
연번	손상	폭		연장		비고	연번	손상	폭		연장		비고
1	균열	0.1	㎜	0.5	m		55						
2	균열	0.1	㎜	0.4	m		56						
3	균열	0.1	㎜	0.5	m		57						
4	균열	0.1	㎜	0.4	m		58						
5	균열	0.1	㎜	0.5	m		59						
6	경계부 균열	0.3	㎜	0.5	m		60						
7	균열	0.1	㎜	0.5	m		61						
8	균열	0.1	㎜	0.5	m		62						
9	균열	0.1	㎜	0.4	m		63						
10	균열	0.1	㎜	0.5	m		64						
11	균열	0.1	㎜	0.5	m		65						
12	경계부 균열	0.3	㎜	0.5	m		66						
13	균열	0.1	㎜	0.5	m		67						
14	균열	0.1	㎜	0.4	m		68						
15	균열	0.1	㎜	0.5	m		69						
16	경계부 균열	0.3	㎜	0.5	m		70						
17	균열	0.1	㎜	0.4	m		71						
18	균열	0.1	㎜	0.4	m		72						
19	균열	0.2	㎜	0.4	m		73						
20	균열	0.2	㎜	0.5	m		74						
21	균열	0.2	㎜	0.4	m		75						
22	균열	0.2	㎜	0.4	m		76						
23	균열	0.2	㎜	0.4	m		77						
24	균열	0.2	㎜	0.4	m		78						
25	균열	0.2	㎜	0.4	m		79						
26	균열	0.2	㎜	0.4	m		80						
27	균열	0.2	㎜	0.8	m		81						
28	균열	0.2	㎜	0.4	m		82						
29	균열	0.2	㎜	0.5	m		83						
30	균열	0.2	㎜	0.5	m		84						
31	균열	0.2	㎜	0.4	m		85						
32	균열	0.2	㎜	0.8	m		86						
33	균열	1.0	㎜	1.6	m		87

34	층분리	0.4	㎜	2.0	m		88						
35	균열	0.1	㎜	0.5	m		89						
36	균열	0.1	㎜	0.4	m		90						
37	균열	0.2	㎜	0.4	m		91						
38	균열	0.2	㎜	0.4	m		92						
39	균열	0.2	㎜	0.4	m		93						
40	균열	0.2	㎜	0.4	m		94						
41	균열	0.2	㎜	0.4	m		95						
42	균열	0.2	㎜	0.4	m		96						
43	균열	0.1	㎜	0.7	m		97						
44	균열	0.1	㎜	0.7	m		98						
45	균열	0.2	㎜	0.7	m		99						
46	층분리	0.3	㎜	10.0	m	신규	100						
47							101						
48							102						
49							103						
50							104						
51							105						
52							106						
53							107						
54							108
