외관조사 대장도번호
G31_중리터널_토공노반_51(54k770~54k780)

호남고속선 중리터널_토공노반_51(54.770~54.780km, L=10m)

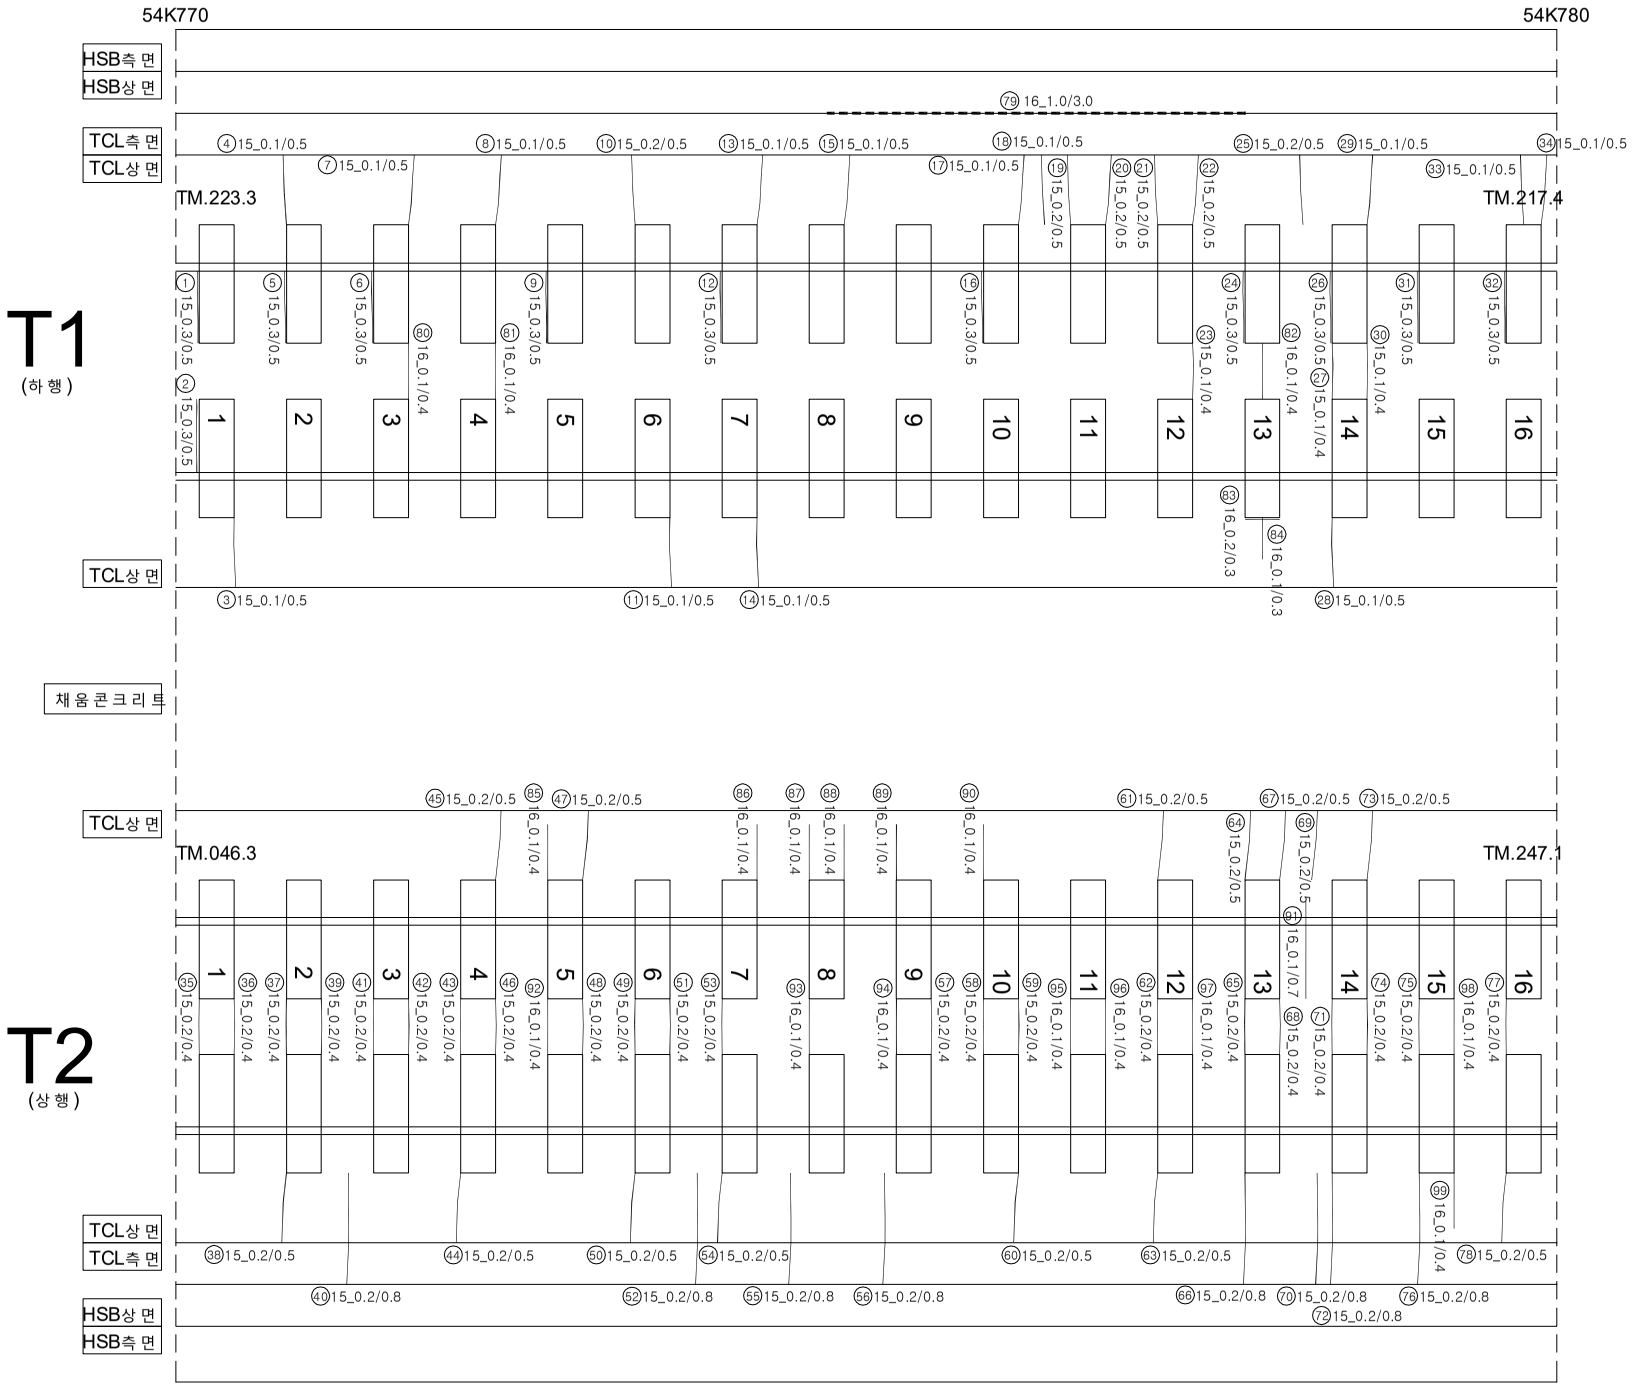
연번	손상	폭		연장		비고	연번	손상	폭		연장		비고
1	경계부 균열	0.3	㎜	0.5	m		55	균열	0.2	㎜	0.8	m	
2	경계부 균열	0.3	㎜	0.5	m		56	균열	0.2	㎜	0.8	m	
3	균열	0.1	㎜	0.5	m		57	균열	0.2	㎜	0.4	m	
4	균열	0.1	㎜	0.5	m		58	균열	0.2	㎜	0.4	m	
5	경계부 균열	0.3	㎜	0.5	m		59	균열	0.2	㎜	0.4	m	
6	경계부 균열	0.3	㎜	0.5	m		60	균열	0.2	㎜	0.5	m	
7	균열	0.1	㎜	0.5	m		61	균열	0.2	㎜	0.5	m	
8	균열	0.1	㎜	0.5	m		62	균열	0.2	㎜	0.4	m	
9	경계부 균열	0.3	㎜	0.5	m		63	균열	0.2	㎜	0.5	m	
10	균열	0.2	㎜	0.5	m		64	균열	0.2	㎜	0.5	m	
11	균열	0.3	㎜	0	m		65	균열	0.2	㎜	0.4	m	
12	경계부 균열	0.2	㎜	0.5	m		66	균열	0.2	㎜	0.8	m	
13	균열	0.1	㎜	0.5	m		67	균열	0.2	㎜	0.5	m	
14	균열	0.1	㎜	0.5	m		68	균열	0.2	㎜	0.4	m	
15	균열	0.1	㎜	0.5	m		69	균열	0.2	㎜	0.5	m	
16	경계부 균열	0.3	㎜	0.5	m		70	균열	0.2	㎜	0.8	m	
17	균열	0.1	㎜	0.5	m		71	균열	0.2	㎜	0.4	m	
18	균열	0.1	㎜	0.5	m		72	균열	0.2	㎜	0.8	m	
19	균열	0.2	㎜	0.5	m		73	균열	0.2	㎜	0.5	m	
20	균열	0.2	㎜	0.5	m		74	균열	0.2	㎜	0.4	m	
21	균열	0.2	㎜	0.5	m		75	균열	0.2	㎜	0.4	m	
22	균열	0.2	㎜	0.5	m		76	균열	0.2	㎜	0.8	m	
23	균열	0.1	㎜	0.4	m		77	균열	0.2	㎜	0.4	m	
24	경계부 균열	0.3	㎜	0.5	m		78	균열	0.2	㎜	0.5	m

25	균열	0.2	㎜	0.5	m		79	층분리	1.0	㎜	3.0	m	
26	경계부 균열	0.3	㎜	0.5	m		80	균열	0.1	㎜	0.4	m	
27	균열	0.1	㎜	0.4	m		81	균열	0.1	㎜	0.4	m	
28	균열	0.1	㎜	0.5	m		82	균열	0.1	㎜	0.4	m	
29	균열	0.1	㎜	0.5	m		83	경계부 균열	0.2	㎜	0.3	m	
30	균열	0.1	㎜	0.4	m		84	균열	0.1	㎜	0.3	m	
31	경계부 균열	0.3	㎜	0.5	m		85	균열	0.1	㎜	0.4	m	
32	경계부 균열	0.3	㎜	0.5	m		86	균열	0.1	㎜	0.4	m	
33	균열	0.1	㎜	0.5	m		87	균열	0.1	㎜	0.4	m	
34	균열	0.1	㎜	0.5	m		88	균열	0.1	㎜	0.4	m	
35	균열	0.2	㎜	0.4	m		89	균열	0.1	㎜	0.4	m	
36	균열	0.2	㎜	0.4	m		90	균열	0.1	㎜	0.4	m	
37	균열	0.2	㎜	0.4	m		91	균열	0.1	㎜	0.7	m	
38	균열	0.2	㎜	0.5	m		92	균열	0.1	㎜	0.4	m	
39	균열	0.2	㎜	0.8	m		93	균열	0.1	㎜	0.4	m	
40	균열	0.2	㎜	0.4	m		94	균열	0.1	㎜	0.4	m	
41	균열	0.2	㎜	0.4	m		95	균열	0.1	㎜	0.4	m	
42	균열	0.2	㎜	0.4	m		96	균열	0.1	㎜	0.4	m	
43	균열	0.2	㎜	0.5	m		97	균열	0.1	㎜	0.4	m	
44	균열	0.2	㎜	0.5	m		98	균열	0.1	㎜	0.4	m	
45	균열	0.2	㎜	0.4	m		99	균열	0.1	㎜	0.4	m	
46	균열	0.2	㎜	0.5	m		100						
47	균열	0.2	㎜	0.5	m		101						
48	균열	0.2	㎜	0.4	m		102						
49	균열	0.2	㎜	0.4	m		103

50	균열	0.2	㎜	0.5	m		104						
51	균열	0.2	㎜	0.4	m		105						
52	균열	0.2	㎜	0.8	m		106						
53	균열	0.2	㎜	0.4	m		107						
54	균열	0.2	㎜	0.5	m		108
