외관조사 및 도면번호
G31_중리터널_토공노반_53(54k790~54k800)

호남고속선 중리터널_토공노반_53(54.790~54.800km, L=10m)

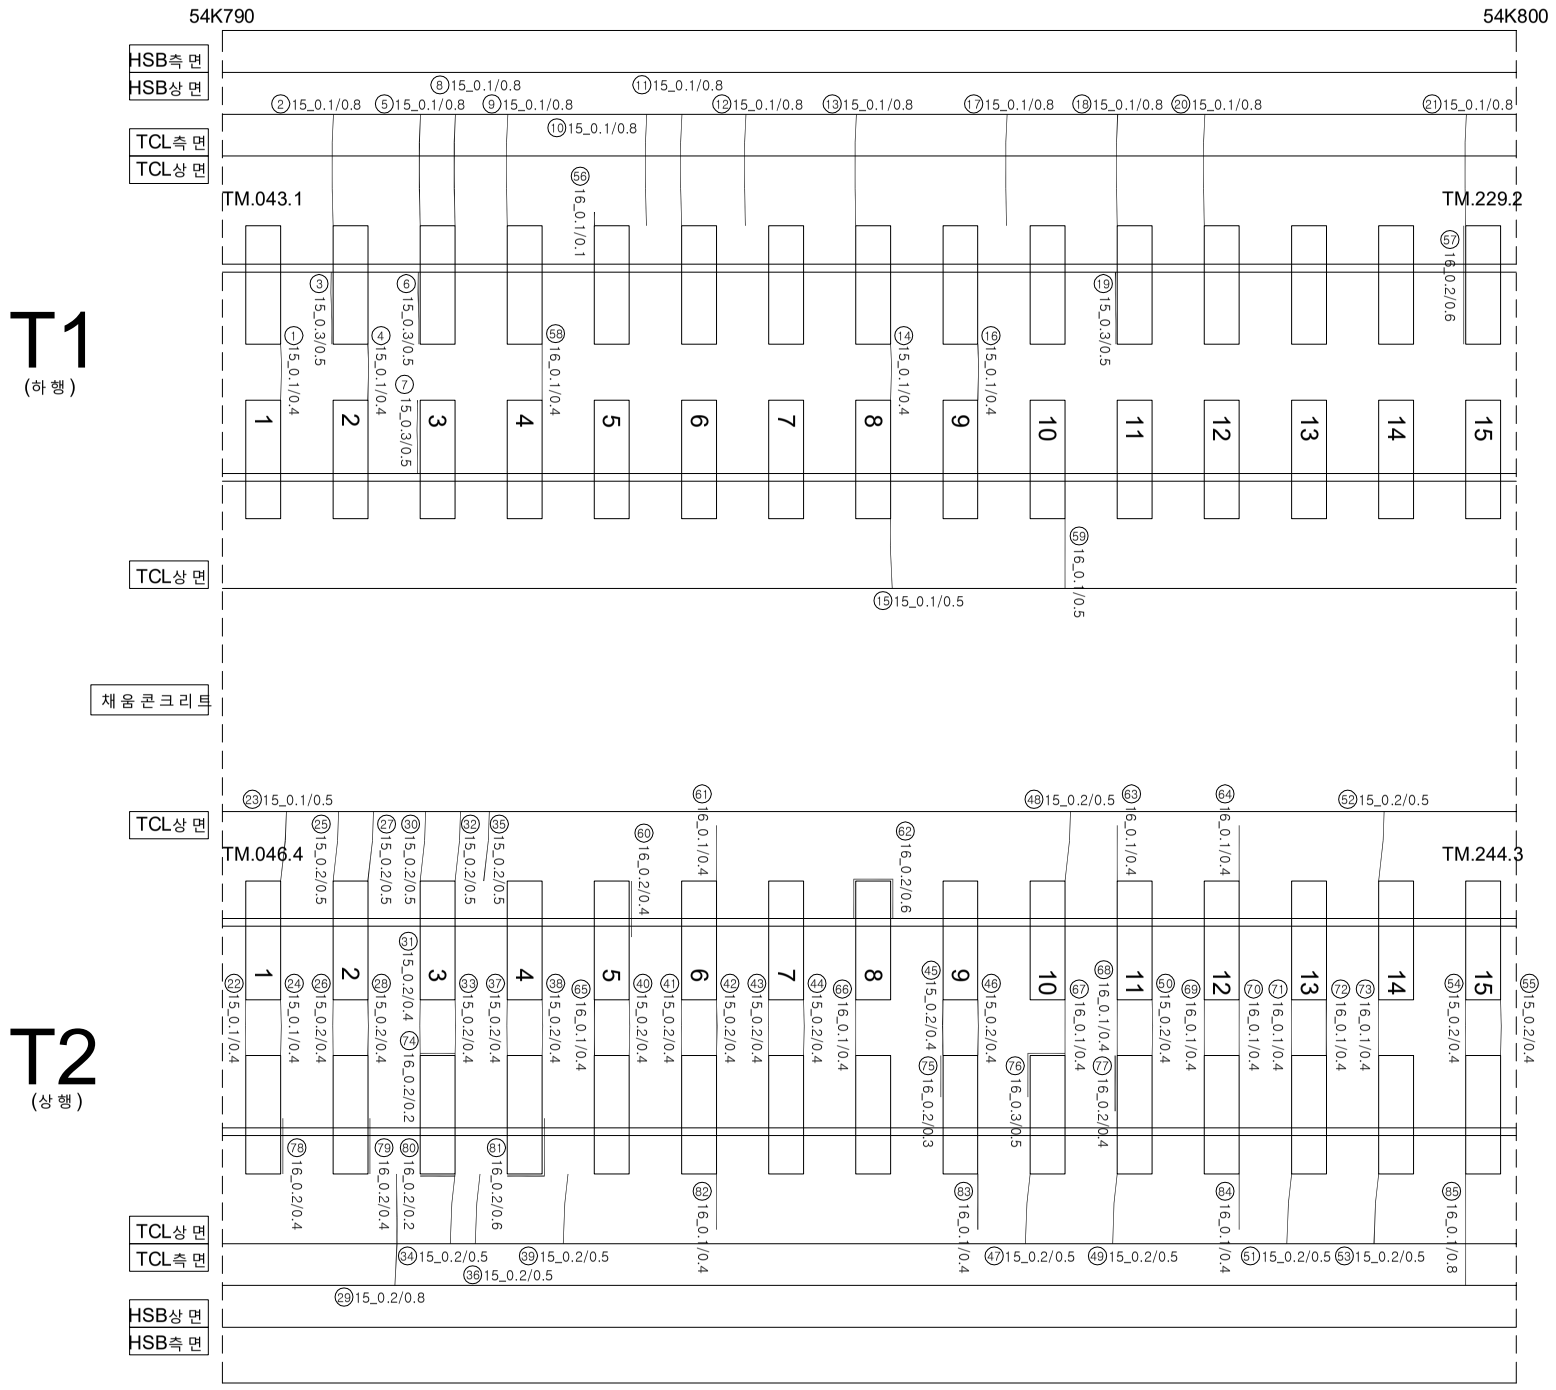
연번	손상	폭		연장		비고	연번	손상	폭		연장		비고
1	균열	0.1	㎜	0.4	m		55	균열	0.2	㎜	0.4	m	
2	균열	0.1	㎜	0.8	m		56	균열	0.1	㎜	0.1	m	
3	경계부 균열	0.3	㎜	0.5	m		57	경계부 균열	0.2	㎜	0.6	m	
4	균열	0.1	㎜	0.4	m		58	균열	0.1	㎜	0.4	m	
5	균열	0.1	㎜	0.8	m		59	균열	0.1	㎜	0.5	m	
6	경계부 균열	0.3	㎜	0.5	m		60	경계부 균열	0.2	㎜	0.4	m	
7	경계부 균열	0.3	㎜	0.5	m		61	균열	0.1	㎜	0.4	m	
8	균열	0.1	㎜	0.8	m		62	경계부 균열	0.2	㎜	0.6	m	
9	균열	0.1	㎜	0.8	m		63	균열	0.1	㎜	0.4	m	
10	균열	0.1	㎜	0.8	m		64	균열	0.1	㎜	0.4	m	
11	균열	0.1	㎜	0.8	m		65	균열	0.1	㎜	0.4	m	
12	균열	0.1	㎜	0.8	m		66	균열	0.1	㎜	0.4	m	
13	균열	0.1	㎜	0.8	m		67	균열	0.1	㎜	0.4	m	
14	균열	0.1	㎜	0.4	m		68	균열	0.1	㎜	0.4	m	
15	균열	0.1	㎜	0.5	m		69	균열	0.1	㎜	0.4	m	
16	균열	0.1	㎜	0.4	m		70	균열	0.1	㎜	0.4	m	
17	균열	0.1	㎜	0.8	m		71	균열	0.1	㎜	0.4	m	
18	균열	0.1	㎜	0.8	m		72	균열	0.1	㎜	0.4	m	
19	경계부 균열	0.3	㎜	0.5	m		73	균열	0.1	㎜	0.4	m	
20	균열	0.1	㎜	0.8	m		74	경계부 균열	0.2	㎜	0.2	m	
21	균열	0.1	㎜	0.8	m		75	경계부 균열	0.2	㎜	0.3	m	
22	균열	0.1	㎜	0.4	m		76	경계부 균열	0.3	㎜	0.5	m	
23	균열	0.1	㎜	0.5	m		77	경계부 균열	0.2	㎜	0.4	m

24	균열	0.1	㎜	0.4	m		78	경계부 균열	0.2	㎜	0.4	m	
25	균열	0.2	㎜	0.5	m		79	경계부 균열	0.2	㎜	0.4	m	
26	균열	0.2	㎜	0.4	m		80	경계부 균열	0.2	㎜	0.2	m	
27	균열	0.2	㎜	0.5	m		81	경계부 균열	0.2	㎜	0.6	m	
28	균열	0.2	㎜	0.4	m		82	균열	0.1	㎜	0.4	m	
29	균열	0.2	㎜	0.8	m		83	균열	0.1	㎜	0.4	m	
30	균열	0.2	㎜	0.5	m		84	균열	0.1	㎜	0.4	m	
31	균열	0.2	㎜	0.4	m		85	균열	0.1	㎜	0.8	m	
32	균열	0.2	㎜	0.5	m		86						
33	균열	0.2	㎜	0.4	m		87						
34	균열	0.2	㎜	0.5	m		88						
35	균열	0.2	㎜	0.5	m		89						
36	균열	0.2	㎜	0.5	m		90						
37	균열	0.2	㎜	0.4	m		91						
38	균열	0.2	㎜	0.4	m		92						
39	균열	0.2	㎜	0.5	m		93						
40	균열	0.2	㎜	0.4	m		94						
41	균열	0.2	㎜	0.4	m		95						
42	균열	0.2	㎜	0.4	m		96						
43	균열	0.2	㎜	0.4	m		97						
44	균열	0.2	㎜	0.4	m		98						
45	균열	0.2	㎜	0.4	m		99						
46	균열	0.2	㎜	0.4	m		100						
47	균열	0.2	㎜	0.5	m		101						
48	균열	0.2	㎜	0.5	m		102						
49	균열	0.2	㎜	0.5	m		103						
50	균열	0.2	㎜	0.4	m		104						
51	균열	0.2	㎜	0.5	m		105						
52	균열	0.2	㎜	0.5	m		106						
53	균열	0.2	㎜	0.5	m		107

54	균열	0.2	㎜	0.4	m		108
