외관조사 대장도번호
G31_중리터널_토공노반_54(54k800~54k810)

호남고속선 중리터널_토공노반_54(54.800~54.810km, L=10m)

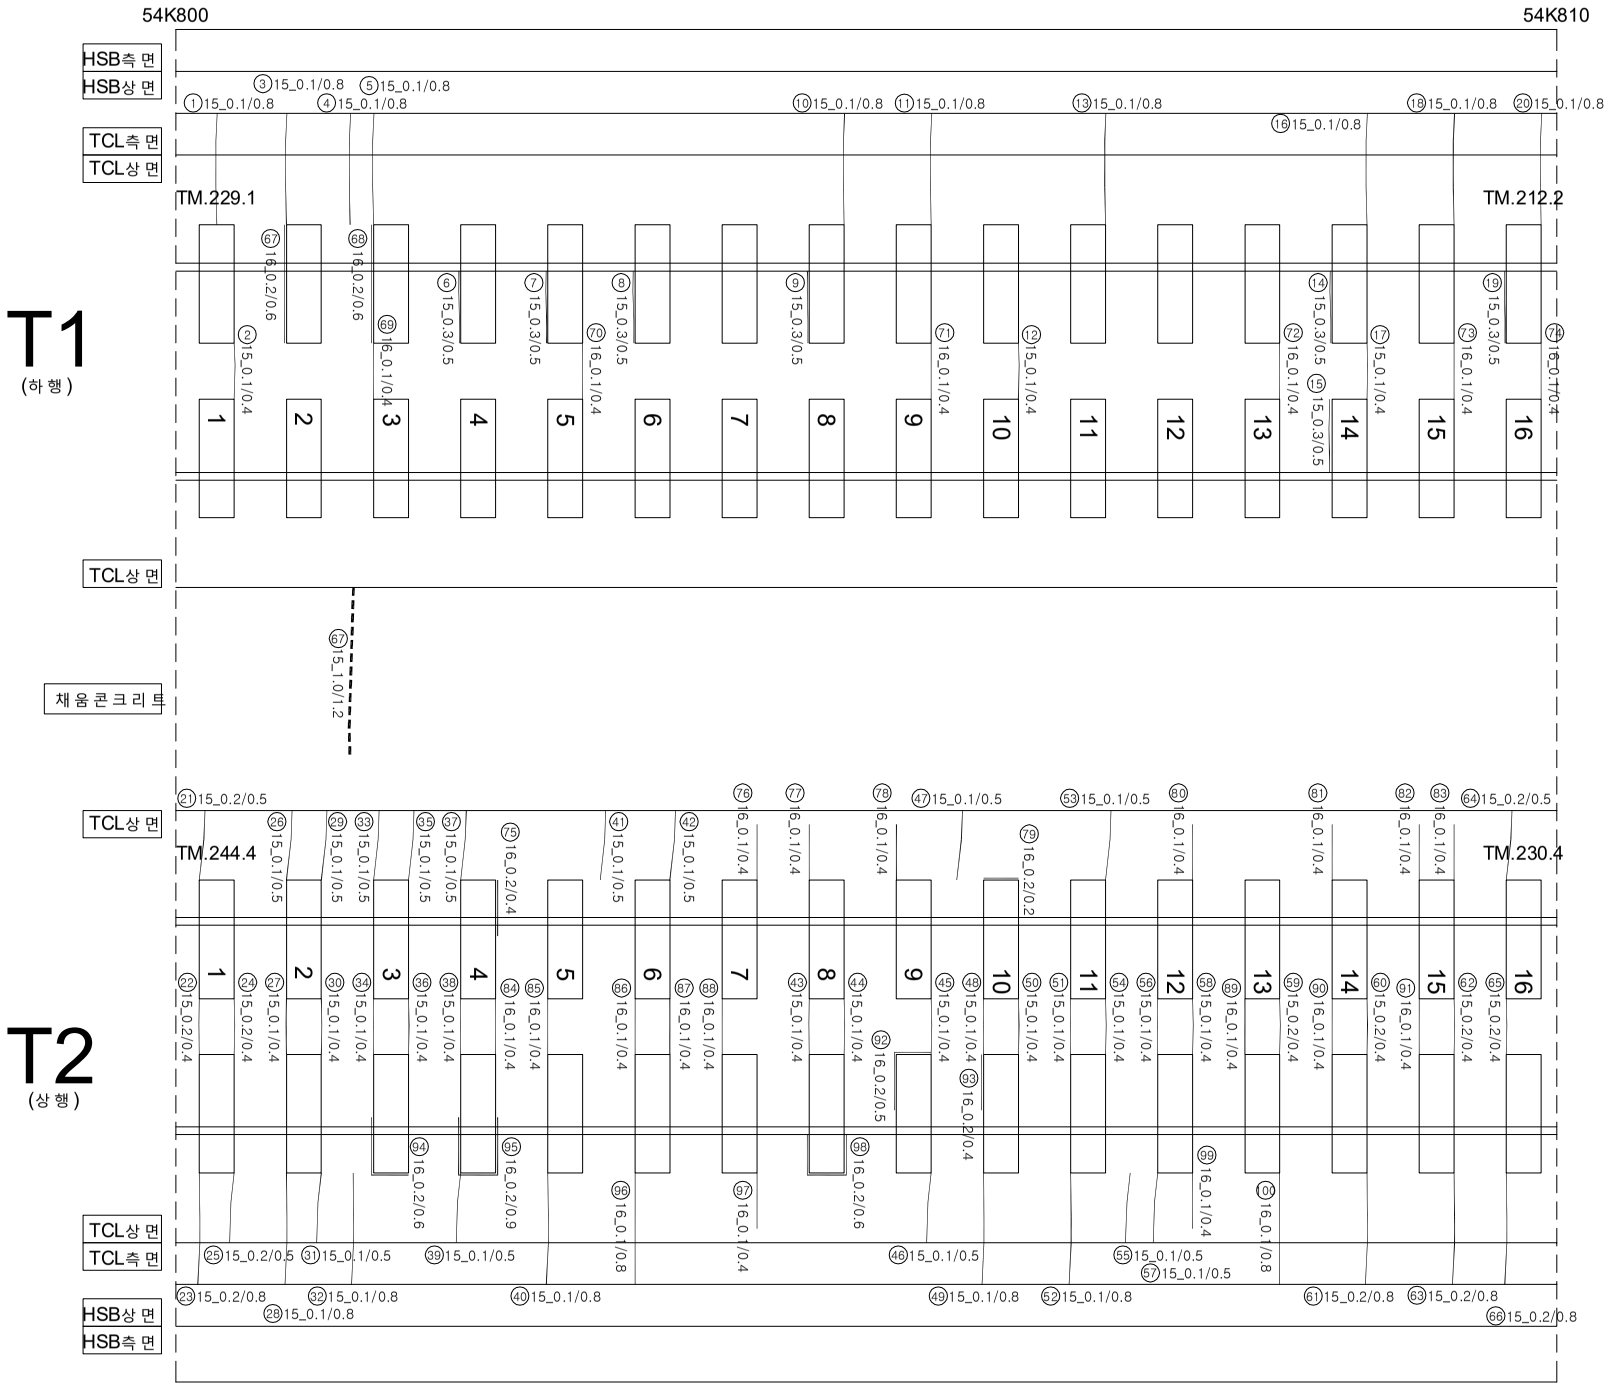
연번	손상	폭		연장		비고	연번	손상	폭		연장		비고
1	균열	0.1	㎜	0.8	m		55	균열	0.1	㎜	0.5	m	
2	균열	0.1	㎜	0.4	m		56	균열	0.1	㎜	0.4	m	
3	균열	0.1	㎜	0.8	m		57	균열	0.1	㎜	0.5	m	
4	균열	0.1	㎜	0.8	m		58	균열	0.1	㎜	0.4	m	
5	균열	0.1	㎜	0.8	m		59	균열	0.2	㎜	0.4	m	
6	경계부 균열	0.3	㎜	0.5	m		60	균열	0.2	㎜	0.4	m	
7	경계부 균열	0.3	㎜	0.5	m		61	균열	0.2	㎜	0.8	m	
8	경계부 균열	0.3	㎜	0.5	m		62	균열	0.2	㎜	0.4	m	
9	경계부 균열	0.3	㎜	0.5	m		63	균열	0.2	㎜	0.8	m	
10	균열	0.1	㎜	0.8	m		64	균열	0.2	㎜	0.5	m	
11	균열	0.1	㎜	0.8	m		65	균열	0.2	㎜	0.4	m	
12	균열	0.1	㎜	0.4	m		66	균열	0.2	㎜	0.8	m	
13	균열	0.1	㎜	0.8	m		67	경계부 균열	0.2	㎜	0.6	m	
14	경계부 균열	0.3	㎜	0.5	m		68	경계부 균열	0.2	㎜	0.6	m	
15	경계부 균열	0.3	㎜	0.5	m		69	균열	0.1	㎜	0.4	m	
16	균열	0.1	㎜	0.8	m		70	균열	0.1	㎜	0.4	m	
17	균열	0.1	㎜	0.4	m		71	균열	0.1	㎜	0.4	m	
18	균열	0.1	㎜	0.8	m		72	균열	0.1	㎜	0.4	m	
19	경계부 균열	0.3	㎜	0.5	m		73	균열	0.1	㎜	0.4	m	
20	균열	0.1	㎜	0.8	m		74	균열	0.1	㎜	0.4	m	
21	균열	0.2	㎜	0.5	m		75	경계부 균열	0.2	㎜	0.4	m	
22	균열	0.2	㎜	0.4	m		76	균열	0.1	㎜	0.4	m	
23	균열	0.2	㎜	0.8	m		77	균열	0.1	㎜	0.4	m

24	균열	0.2	㎜	0.4	m		78	균열	0.1	㎜	0.4	m	
25	균열	0.2	㎜	0.5	m		79	경계부 균열	0.2	㎜	0.2	m	
26	균열	0.1	㎜	0.5	m		80	균열	0.1	㎜	0.4	m	
27	균열	0.1	㎜	0.4	m		81	균열	0.1	㎜	0.4	m	
28	균열	0.1	㎜	0.8	m		82	균열	0.1	㎜	0.4	m	
29	균열	0.1	㎜	0.5	m		83	균열	0.1	㎜	0.4	m	
30	균열	0.1	㎜	0.4	m		84	균열	0.1	㎜	0.4	m	
31	균열	0.1	㎜	0.5	m		85	균열	0.1	㎜	0.4	m	
32	균열	0.1	㎜	0.8	m		86	균열	0.1	㎜	0.4	m	
33	균열	0.1	㎜	0.5	m		87	균열	0.1	㎜	0.4	m	
34	균열	0.1	㎜	0.4	m		88	균열	0.1	㎜	0.4	m	
35	균열	0.1	㎜	0.5	m		89	균열	0.1	㎜	0.4	m	
36	균열	0.1	㎜	0.4	m		90	균열	0.1	㎜	0.4	m	
37	균열	0.1	㎜	0.5	m		91	균열	0.1	㎜	0.4	m	
38	균열	0.1	㎜	0.4	m		92	경계부 균열	0.2	㎜	0.5	m	
39	균열	0.1	㎜	0.5	m		93	경계부 균열	0.2	㎜	0.4	m	
40	균열	0.1	㎜	0.8	m		94	경계부 균열	0.2	㎜	0.6	m	
41	균열	0.1	㎜	0.5	m		95	경계부 균열	0.2	㎜	0.9	m	
42	균열	0.1	㎜	0.5	m		96	균열	0.1	㎜	0.8	m	
43	균열	0.1	㎜	0.4	m		97	균열	0.1	㎜	0.4	m	
44	균열	0.1	㎜	0.4	m		98	경계부 균열	0.2	㎜	0.6	m	
45	균열	0.1	㎜	0.4	m		99	균열	0.1	㎜	0.4	m	
46	균열	0.1	㎜	0.5	m		100	균열	0.1	㎜	0.8	m	
47	균열	0.1	㎜	0.5	m		101

48	균열	0.1	㎜	0.4	m		102						
49	균열	0.1	㎜	0.8	m		103						
50	균열	0.1	㎜	0.4	m		104						
51	균열	0.1	㎜	0.4	m		105						
52	균열	0.1	㎜	0.8	m		106						
53	균열	0.1	㎜	0.5	m		107						
54	균열	0.1	㎜	0.4	m		108
