외관조사 일람도번호
G31_중리터널_토공노반_64(54k900~54k910)

호남고속선 중리터널_토공노반_64(54.900~54.910km, L=10m)

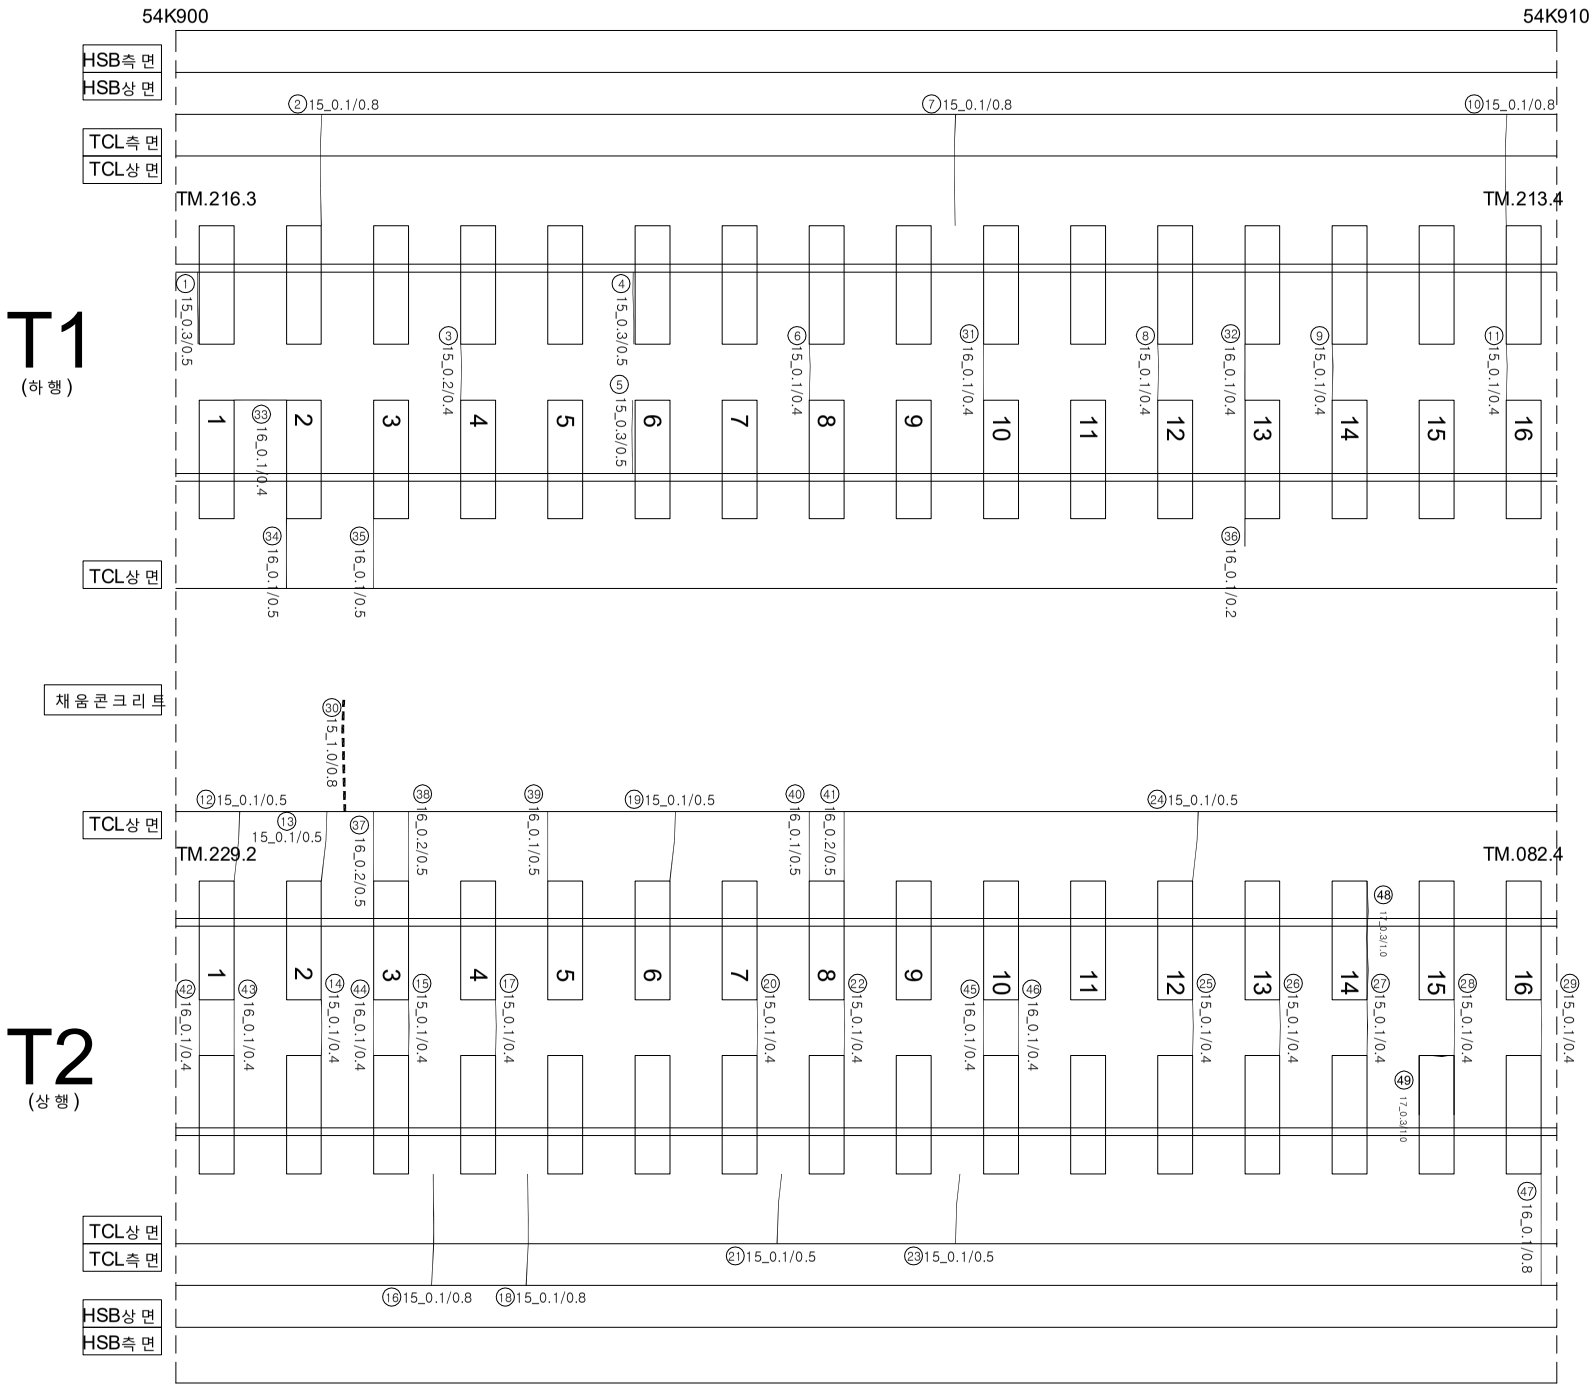
연번	손상	폭		연장		비고	연번	손상	폭		연장		비고
1	경계부 균열	0.3	㎜	0.5	m		55						
2	균열	0.1	㎜	0.8	m		56						
3	균열	0.2	㎜	0.4	m		57						
4	경계부 균열	0.3	㎜	0.5	m		58						
5	경계부 균열	0.3	㎜	0.5	m		59						
6	균열	0.1	㎜	0.4	m		60						
7	균열	0.1	㎜	0.8	m		61						
8	균열	0.1	㎜	0.4	m		62						
9	균열	0.1	㎜	0.4	m		63						
10	균열	0.1	㎜	0.8	m		64						
11	균열	0.1	㎜	0.4	m		65						
12	균열	0.1	㎜	0.5	m		66						
13	균열	0.1	㎜	0.5	m		67						
14	균열	0.1	㎜	0.4	m		68						
15	균열	0.1	㎜	0.4	m		69						
16	균열	0.1	㎜	0.8	m		70						
17	균열	0.1	㎜	0.4	m		71						
18	균열	0.1	㎜	0.8	m		72						
19	균열	0.1	㎜	0.5	m		73						
20	균열	0.1	㎜	0.4	m		74						
21	균열	0.1	㎜	0.5	m		75						
22	균열	0.1	㎜	0.4	m		76						
23	균열	0.1	㎜	0.5	m		77						
24	균열	0.1	㎜	0.5	m		78						
25	균열	0.1	㎜	0.4	m		79						
26	균열	0.1	㎜	0.4	m		80						
27	균열	0.1	㎜	0.4	m		81						
28	균열	0.1	㎜	0.4	m		82						
29	균열	0.1	㎜	0.4	m		83						
30	균열	1.0	㎜	0.8	m		84						
31	균열	0.1	㎜	0.4	m		85						
32	균열	0.1	㎜	0.4	m		86						
33	균열	0.1	㎜	0.4	m		87

34	균열	0.1	㎜	0.5	m		88						
35	균열	0.1	㎜	0.5	m		89						
36	균열	0.1	㎜	0.2	m		90						
37	균열	0.2	㎜	0.5	m		91						
38	균열	0.2	㎜	0.5	m		92						
39	균열	0.1	㎜	0.5	m		93						
40	균열	0.1	㎜	0.5	m		94						
41	균열	0.2	㎜	0.5	m		95						
42	균열	0.1	㎜	0.4	m		96						
43	균열	0.1	㎜	0.4	m		97						
44	균열	0.1	㎜	0.4	m		98						
45	균열	0.1	㎜	0.4	m		99						
46	균열	0.1	㎜	0.4	m		100						
47	균열	0.1	㎜	0.8	m		101						
48	균열	0.3	㎜	1.0	m	신규	102						
49	균열	0.3	㎜	1.0	m	신규	103						
50							104						
51							105						
52							106						
53							107						
54							108
