외관조사 대장도번호
G31_중리터널_토공노반_65(54k910~54k920)

호남고속선 중리터널_토공노반_65(54.910~54.920km, L=10m)

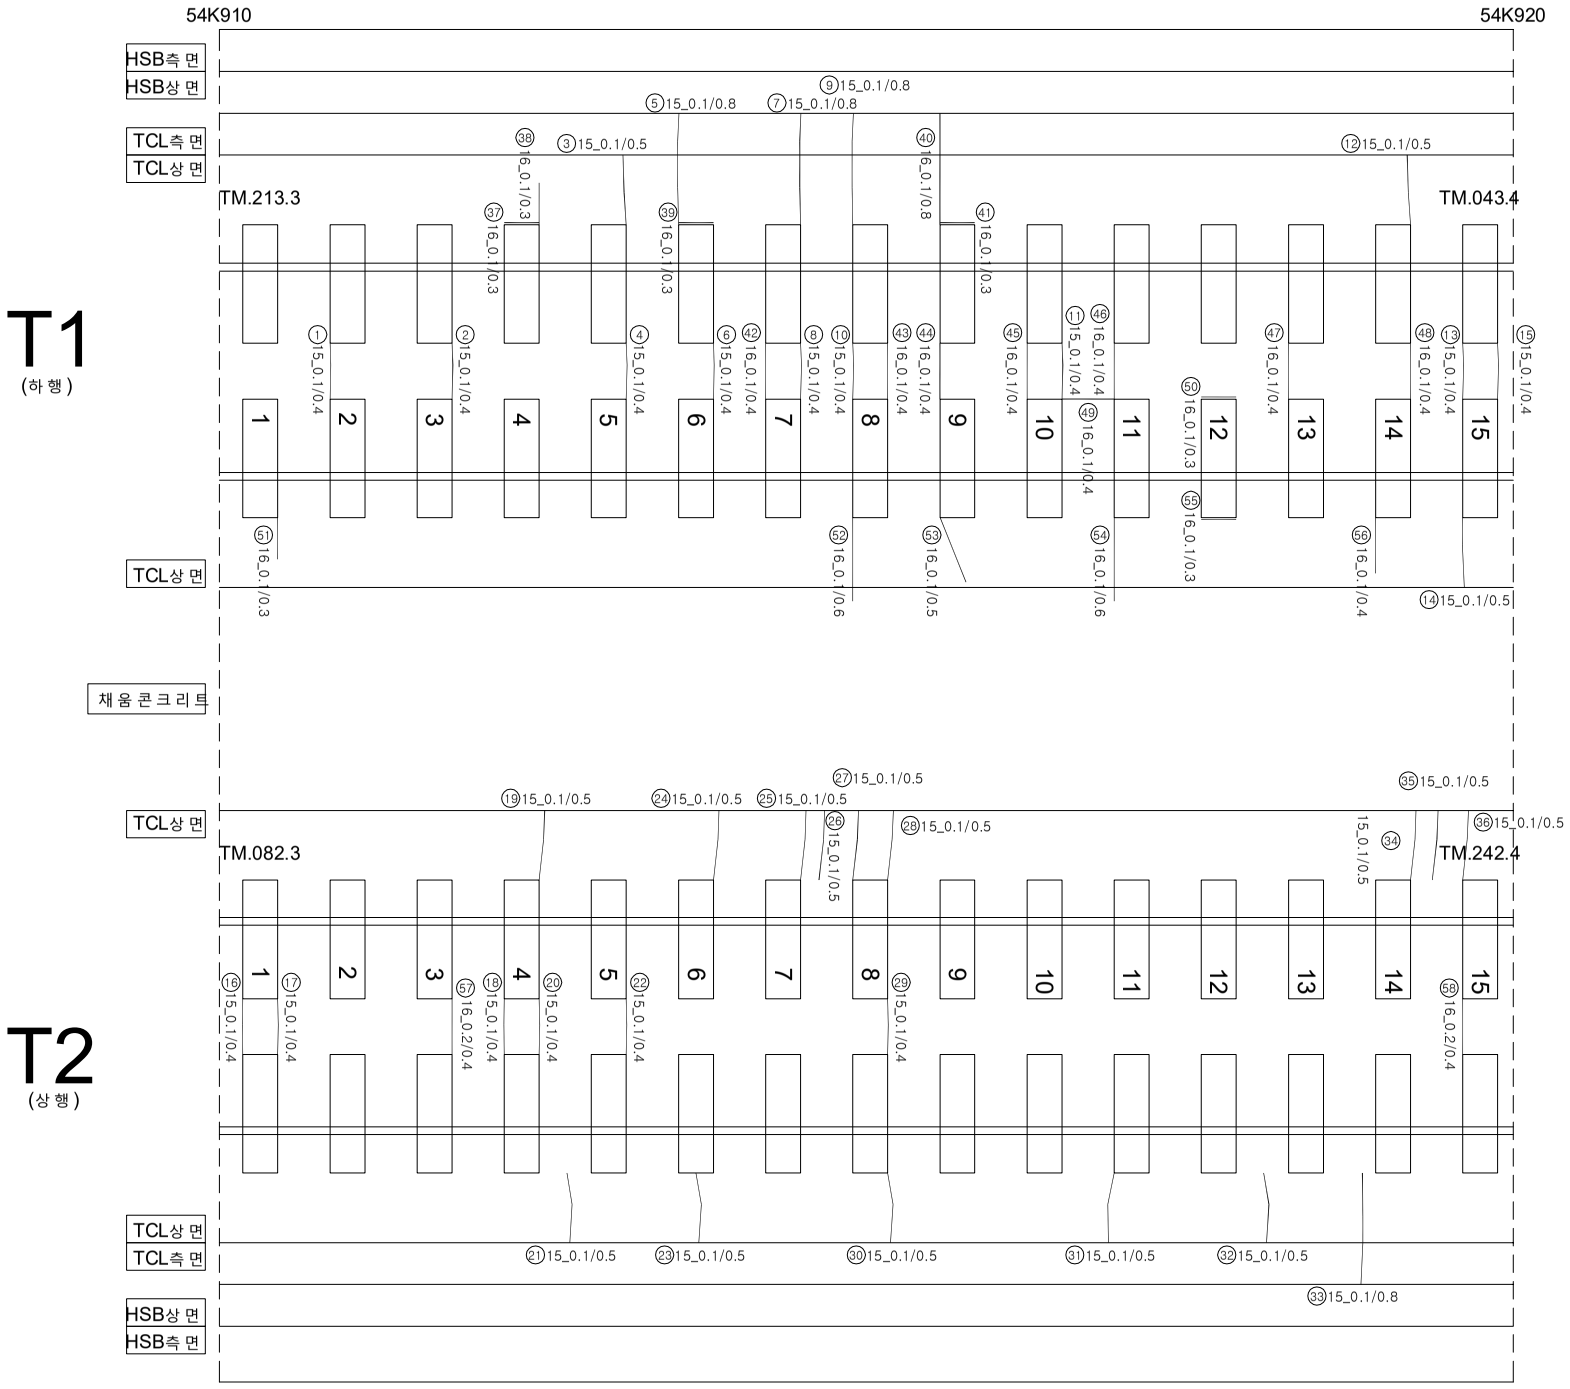
연번	손상	폭		연장		비고	연번	손상	폭		연장		비고
1	균열	0.1	㎜	0.4	m		55	경계부 균열	0.1	㎜	0.3	m	
2	균열	0.1	㎜	0.4	m		56	균열	0.1	㎜	0.4	m	
3	균열	0.1	㎜	0.5	m		57	균열	0.2	㎜	0.4	m	
4	균열	0.1	㎜	0.4	m		58	균열	0.2	㎜	0.4	m	
5	균열	0.1	㎜	0.8	m		59						
6	균열	0.1	㎜	0.4	m		60						
7	균열	0.1	㎜	0.8	m		61						
8	균열	0.1	㎜	0.4	m		62						
9	균열	0.1	㎜	0.8	m		63						
10	균열	0.1	㎜	0.4	m		64						
11	균열	0.1	㎜	0.4	m		65						
12	균열	0.1	㎜	0.5	m		66						
13	균열	0.1	㎜	0.4	m		67						
14	균열	0.1	㎜	0.5	m		68						
15	균열	0.1	㎜	0.4	m		69						
16	균열	0.1	㎜	0.4	m		70						
17	균열	0.1	㎜	0.4	m		71						
18	균열	0.1	㎜	0.4	m		72						
19	균열	0.1	㎜	0.5	m		73						
20	균열	0.1	㎜	0.4	m		74						
21	균열	0.1	㎜	0.5	m		75						
22	균열	0.1	㎜	0.4	m		76						
23	균열	0.1	㎜	0.5	m		77						
24	균열	0.1	㎜	0.5	m		78						
25	균열	0.1	㎜	0.5	m		79						
26	균열	0.1	㎜	0.5	m		80						
27	균열	0.1	㎜	0.5	m		81						
28	균열	0.1	㎜	0.5	m		82						
29	균열	0.1	㎜	0.4	m		83						
30	균열	0.1	㎜	0.5	m		84						
31	균열	0.1	㎜	0.5	m		85

32	균열	0.1	㎜	0.5	m		86						
33	균열	0.1	㎜	0.1	m		87						
34	균열	0.1	㎜	0.5	m		88						
35	균열	0.1	㎜	0.5	m		89						
36	균열	0.1	㎜	0.5	m		90						
37	경계부 균열	0.1	㎜	0.3	m		91						
38	균열	0.1	㎜	0.3	m		92						
39	경계부 균열	0.1	㎜	0.3	m		93						
40	균열	0.1	㎜	0.8	m		94						
41	경계부 균열	0.1	㎜	0.3	m		95						
42	균열	0.1	㎜	0.4	m		96						
43	균열	0.1	㎜	0.4	m		97						
44	균열	0.1	㎜	0.4	m		98						
45	균열	0.1	㎜	0.4	m		99						
46	균열	0.1	㎜	0.4	m		100						
47	균열	0.1	㎜	0.4	m		101						
48	균열	0.1	㎜	0.4	m		102						
49	균열	0.1	㎜	0.4	m		103						
50	경계부 균열	0.1	㎜	0.3	m		104						
51	균열	0.1	㎜	0.3	m		105						
52	균열	0.1	㎜	0.6	m		106						
53	균열	0.1	㎜	0.5	m		107						
54	균열	0.1	㎜	0.6	m		108
