외관조사 일련번호
G31_중리터널_토공노반_68(54k940~54k950)

호남고속선 중리터널_토공노반_68(54.940~54.950km, L=10m)

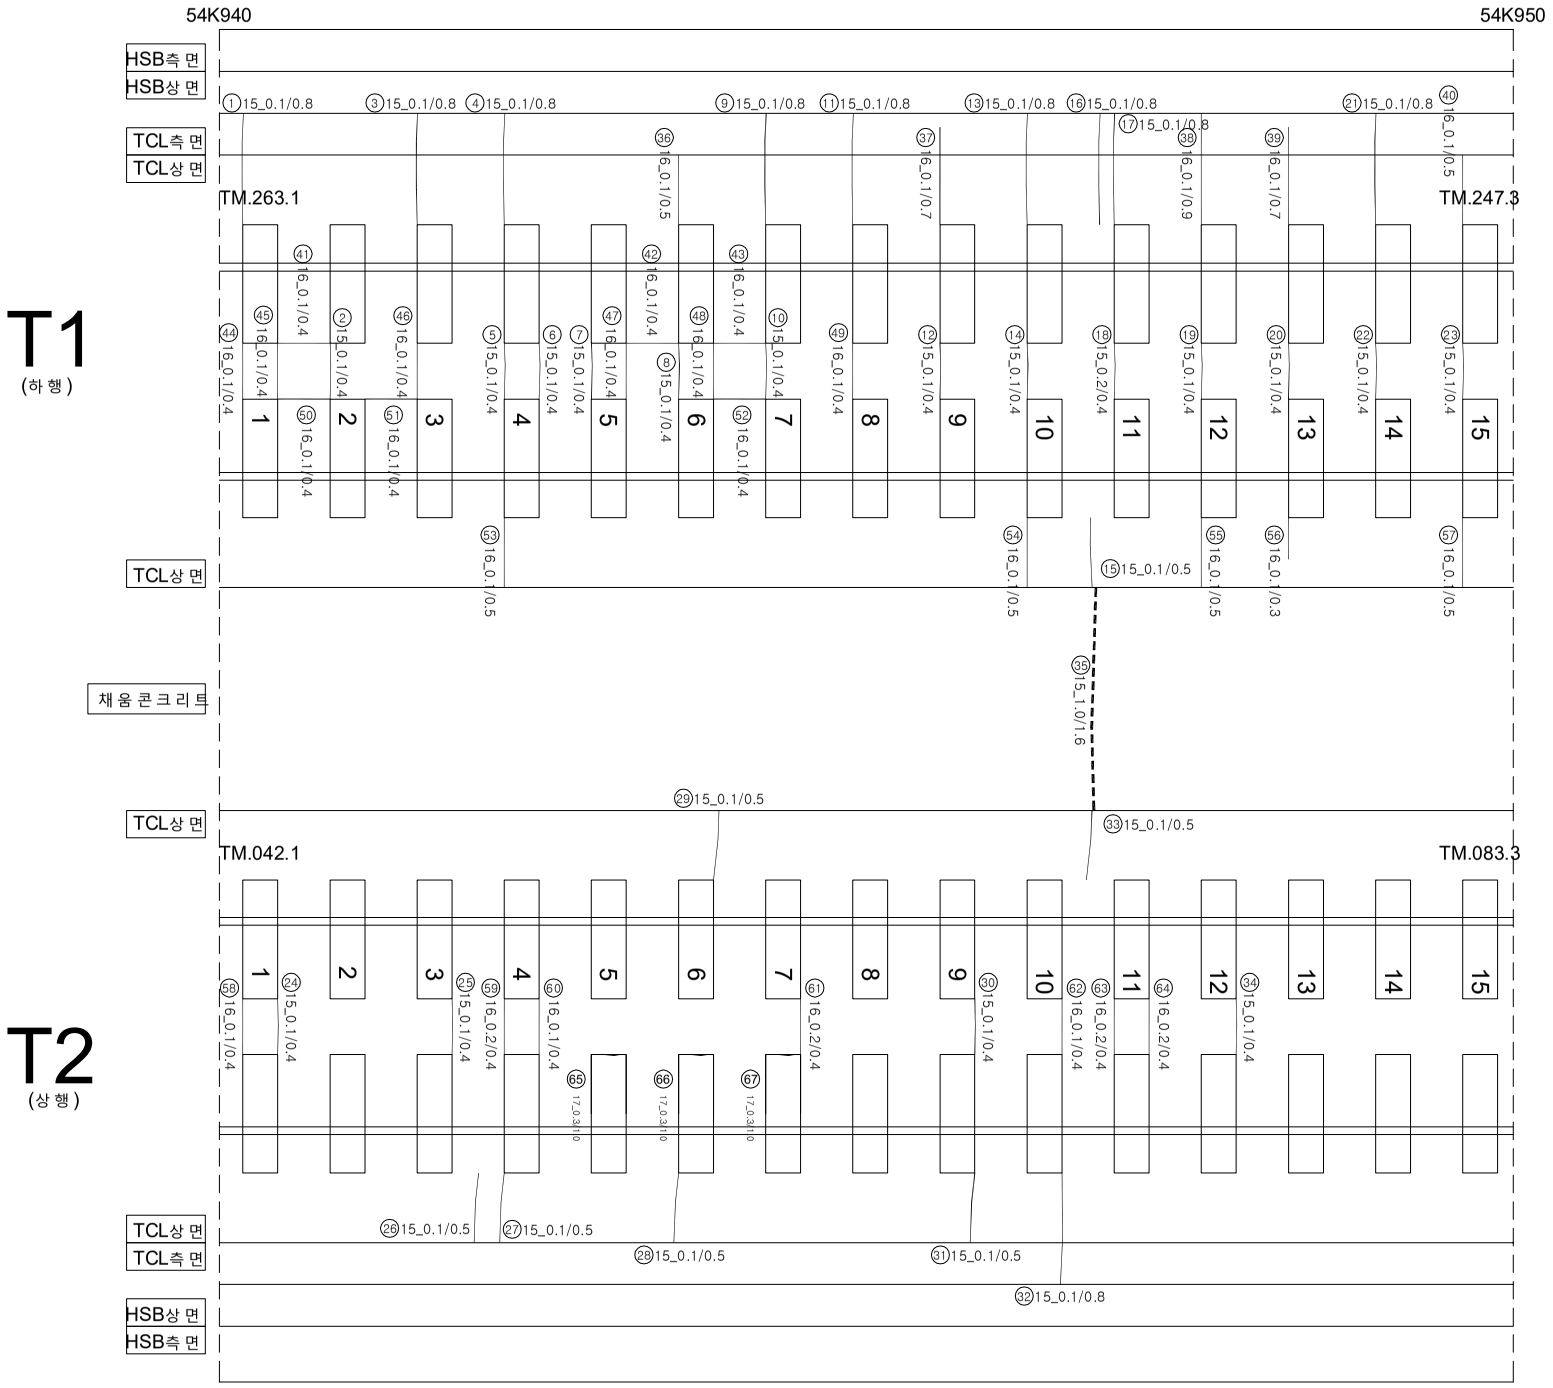
연번	손상	폭		연장		비고	연번	손상	폭		연장		비고
1	균열	0.1	㎜	0.8	m		55	균열	0.1	㎜	0.5	m	
2	균열	0.1	㎜	0.4	m		56	균열	0.1	㎜	0.3	m	
3	균열	0.1	㎜	0.8	m		57	균열	0.1	㎜	0.5	m	
4	균열	0.1	㎜	0.8	m		58	균열	0.1	㎜	0.4	m	
5	균열	0.1	㎜	0.4	m		59	균열	0.2	㎜	0.4	m	
6	균열	0.1	㎜	0.4	m		60	균열	0.1	㎜	0.4	m	
7	균열	0.1	㎜	0.4	m		61	균열	0.2	㎜	0.4	m	
8	균열	0.1	㎜	0.4	m		62	균열	0.1	㎜	0.4	m	
9	균열	0.1	㎜	0.8	m		63	균열	0.2	㎜	0.4	m	
10	균열	0.1	㎜	0.4	m		64	균열	0.2	㎜	0.4	m	
11	균열	0.1	㎜	0.8	m		65	균열	0.3	㎜	1.0	m	신규
12	균열	0.1	㎜	0.4	m		66	균열	0.3	㎜	1.0	m	신규
13	균열	0.1	㎜	0.8	m		67	균열	0.3	㎜	1.0	m	신규
14	균열	0.1	㎜	0.4	m		68						
15	균열	0.1	㎜	0.5	m		69						
16	균열	0.1	㎜	0.8	m		70						
17	균열	0.1	㎜	0.8	m		71						
18	균열	0.2	㎜	0.4	m		72						
19	균열	0.1	㎜	0.4	m		73						
20	균열	0.1	㎜	0.4	m		74						
21	균열	0.1	㎜	0.8	m		75						
22	균열	0.1	㎜	0.4	m		76						
23	균열	0.1	㎜	0.4	m		77						
24	균열	0.1	㎜	0.4	m		78						
25	균열	0.1	㎜	0.4	m		79						
26	균열	0.1	㎜	0.5	m		80						
27	균열	0.1	㎜	0.5	m		81						
28	균열	0.1	㎜	0.5	m		82

29	균열	0.1	㎜	0.5	m		83						
30	균열	0.1	㎜	0.4	m		84						
31	균열	0.1	㎜	0.5	m		85						
32	균열	0.1	㎜	0.8	m		86						
33	균열	0.1	㎜	0.5	m		87						
34	균열	0.1	㎜	0.4	m		88						
35	균열	1.0	㎜	1.6	m		89						
36	균열	0.1	㎜	0.5	m		90						
37	균열	0.1	㎜	0.7	m		91						
38	균열	0.1	㎜	0.9	m		92						
39	균열	0.1	㎜	0.7	m		93						
40	균열	0.1	㎜	0.5	m		94						
41	균열	0.1	㎜	0.4	m		95						
42	균열	0.1	㎜	0.4	m		96						
43	균열	0.1	㎜	0.4	m		97						
44	균열	0.1	㎜	0.4	m		98						
45	균열	0.1	㎜	0.4	m		99						
46	균열	0.1	㎜	0.4	m		100						
47	균열	0.1	㎜	0.4	m		101						
48	균열	0.1	㎜	0.4	m		102						
49	균열	0.1	㎜	0.4	m		103						
50	균열	0.1	㎜	0.4	m		104						
51	균열	0.1	㎜	0.4	m		105						
52	균열	0.1	㎜	0.4	m		106						
53	균열	0.1	㎜	0.5	m		107						
54	균열	0.1	㎜	0.5	m		108
