외관조사 및 도면번호
G31_중리터널_토공노반_79(55k050~55k060)

호남고속선 중리터널_토공노반_79(55.050~55.060km, L=10m)

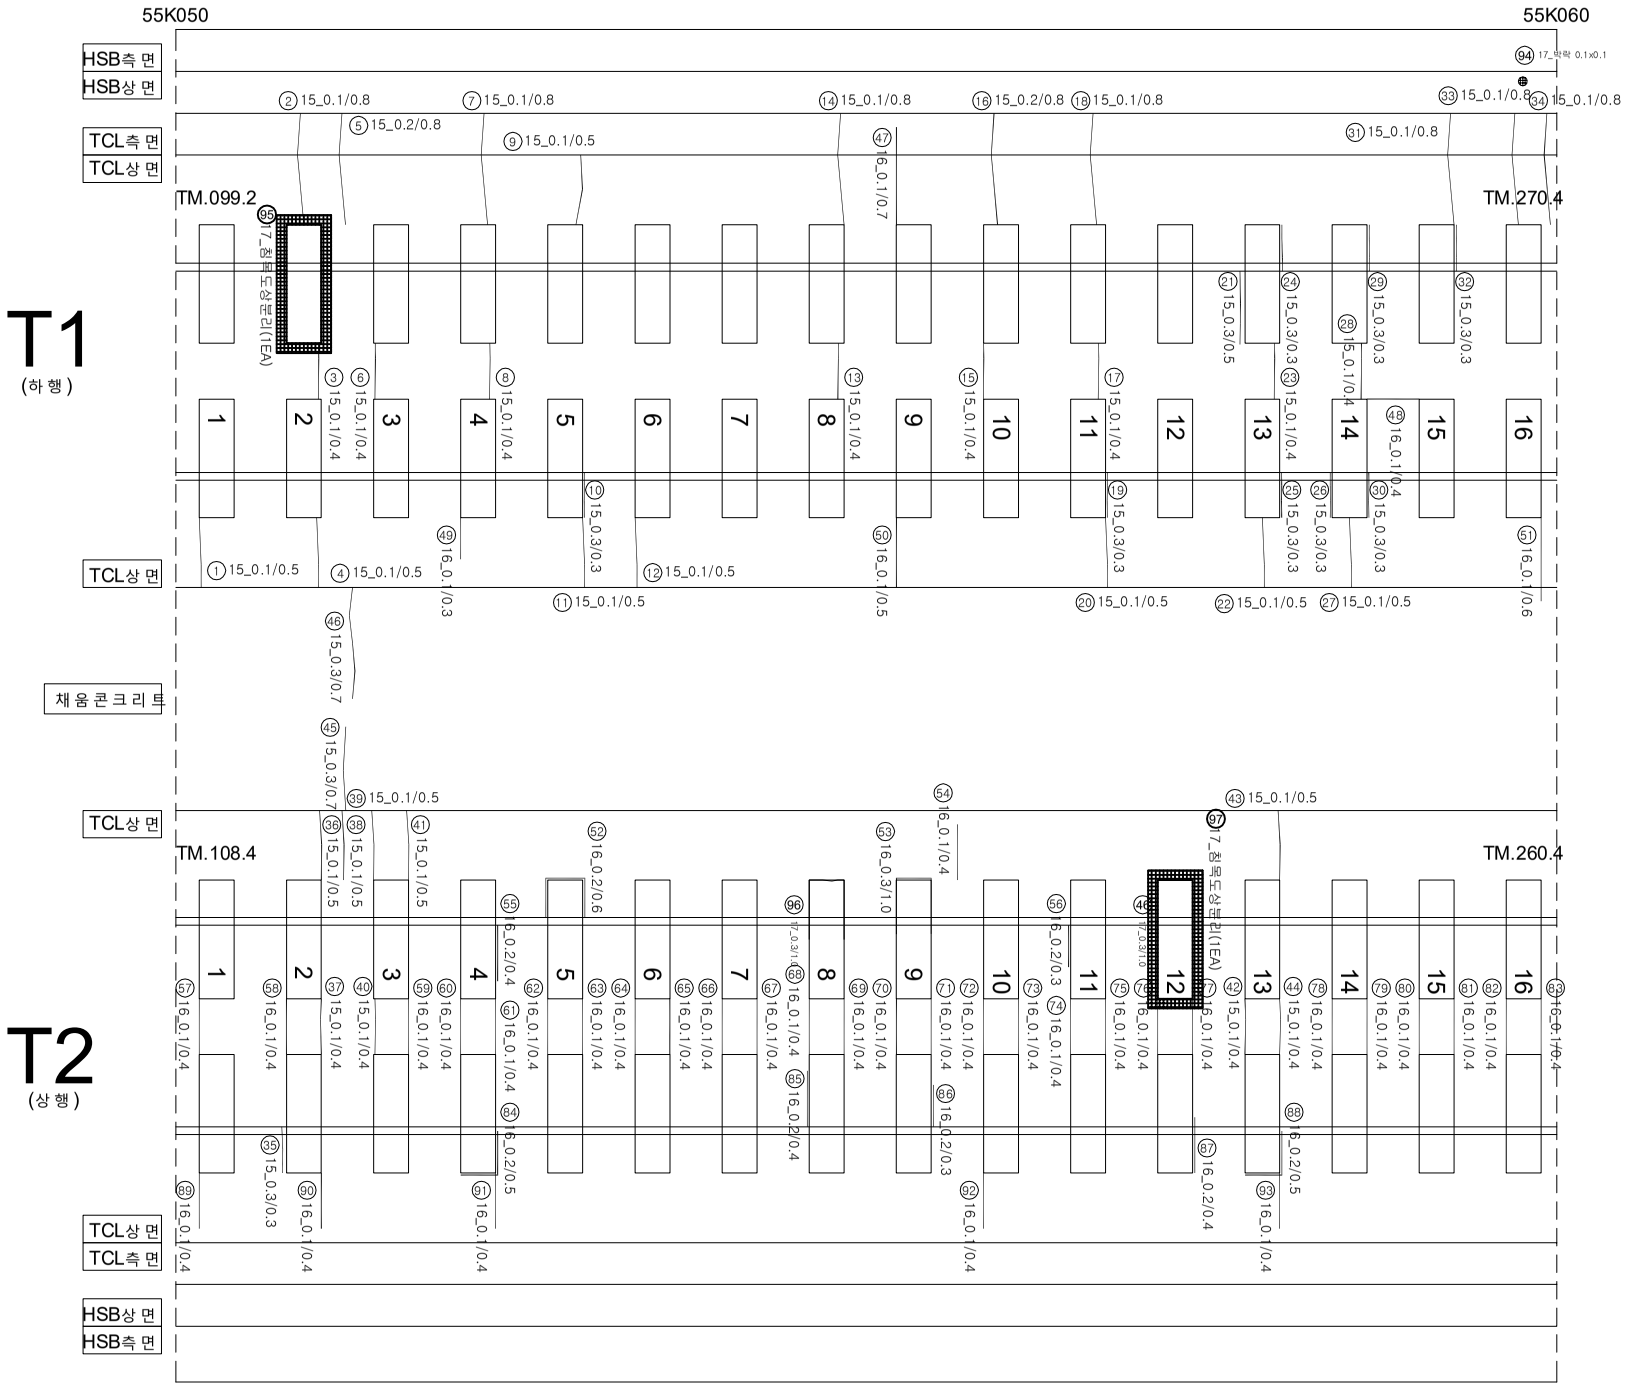
연번	손상	폭		연장		비고	연번	손상	폭		연장		비고
1	균열	0.1	㎜	0.5	m		55	경계부 균열	0.2	㎜	0.4	m	
2	균열	0.1	㎜	0.8	m		56	경계부 균열	0.2	㎜	0.3	m	
3	균열	0.1	㎜	0.4	m		57	균열	0.1	㎜	0.4	m	
4	균열	0.1	㎜	0.5	m		58	균열	0.1	㎜	0.4	m	
5	균열	0.2	㎜	0.8	m		59	균열	0.1	㎜	0.4	m	
6	균열	0.1	㎜	0.4	m		60	균열	0.1	㎜	0.4	m	
7	균열	0.1	㎜	0.8	m		61	균열	0.1	㎜	0.4	m	
8	균열	0.1	㎜	0.4	m		62	균열	0.1	㎜	0.4	m	
9	균열	0.1	㎜	0.5	m		63	균열	0.1	㎜	0.4	m	
10	경계부 균열	0.3	㎜	0.3	m		64	균열	0.1	㎜	0.4	m	
11	균열	0.1	㎜	0.5	m		65	균열	0.1	㎜	0.4	m	
12	균열	0.1	㎜	0.5	m		66	균열	0.1	㎜	0.4	m	
13	균열	0.1	㎜	0.4	m		67	균열	0.1	㎜	0.4	m	
14	균열	0.1	㎜	0.8	m		68	균열	0.1	㎜	0.4	m	
15	균열	0.1	㎜	0.4	m		69	균열	0.1	㎜	0.4	m	
16	균열	0.2	㎜	0.8	m		70	균열	0.1	㎜	0.4	m	
17	균열	0.1	㎜	0.4	m		71	균열	0.1	㎜	0.4	m	
18	균열	0.1	㎜	0.8	m		72	균열	0.1	㎜	0.4	m	
19	경계부 균열	0.3	㎜	0.3	m		73	균열	0.1	㎜	0.4	m	
20	균열	0.1	㎜	0.5	m		74	균열	0.1	㎜	0.4	m	
21	경계부 균열	0.3	㎜	0.5	m		75	균열	0.1	㎜	0.4	m	
22	균열	0.1	㎜	0.5	m		76	균열	0.1	㎜	0.4	m	
23	균열	0.1	㎜	0.4	m		77	균열	0.1	㎜	0.4	m	
24	경계부 균열	0.3	㎜	0.3	m		78	균열	0.1	㎜	0.4	m

25	경계부 균열	0.3	㎜	0.3	m		79	균열	0.1	㎜	0.4	m	
26	균열	0.3	㎜	0.3	m		80	균열	0.1	㎜	0.4	m	
27	균열	0.1	㎜	0.5	m		81	균열	0.1	㎜	0.4	m	
28	균열	0.1	㎜	0.4	m		82	균열	0.1	㎜	0.4	m	
29	경계부 균열	0.3	㎜	0.3	m		83	균열	0.1	㎜	0.4	m	
30	경계부 균열	0.3	㎜	0.3	m		84	경계부 균열	0.2	㎜	0.5	m	
31	균열	0.1	㎜	0.8	m		85	경계부 균열	0.2	㎜	0.4	m	
32	경계부 균열	0.3	㎜	0.3	m		86	경계부 균열	0.2	㎜	0.3	m	
33	균열	0.1	㎜	0.8	m		87	경계부 균열	0.2	㎜	0.4	m	
34	균열	0.1	㎜	0.8	m		88	경계부 균열	0.2	㎜	0.5	m	
35	경계부 균열	0.3	㎜	0.3	m		89	균열	0.1	㎜	0.4	m	
36	균열	0.1	㎜	0.5	m		90	균열	0.1	㎜	0.4	m	
37	균열	0.1	㎜	0.4	m		91	경계부 균열	0.1	㎜	0.4	m	
38	균열	0.1	㎜	0.5	m		92	균열	0.1	㎜	0.4	m	
39	균열	0.1	㎜	0.5	m		93	경계부 균열	0.1	㎜	0.4	m	
40	균열	0.1	㎜	0.4	m		94	박락	0.1	㎜	0.1	m	신규
41	균열	0.1	㎜	0.5	m		95	침목도상분리			1.0	ea	신규
42	균열	0.1	㎜	0.4	m		96	균열	0.3	㎜	1.0	m	신규
43	균열	0.1	㎜	0.5	m		97	침목도상분리			1.0	ea	신규
44	균열	0.1	㎜	0.4	m		98						
45	균열	0.3	㎜	0.7	m		99						
46	균열	0.3	㎜	0.7	m		100						
47	균열	0.1	㎜	0.7	m		101						
48	균열	0.1	㎜	0.4	m		102						
49	균열	0.1	㎜	0.3	m		103

50	균열	0.1	㎜	0.5	m		104						
51	균열	0.1	㎜	0.6	m		105						
52	경계부 균열	0.2	㎜	0.6	m		106						
53	경계부 균열	0.3	㎜	1.0	m	폭증가	107						
54	균열	0.1	㎜	0.4	m		108
