외관조사 대장도번호
G31_중리터널_토공노반_85(55k110~55k120)

호남고속선 중리터널_토공노반_85(55.110~55.120km, L=10m)

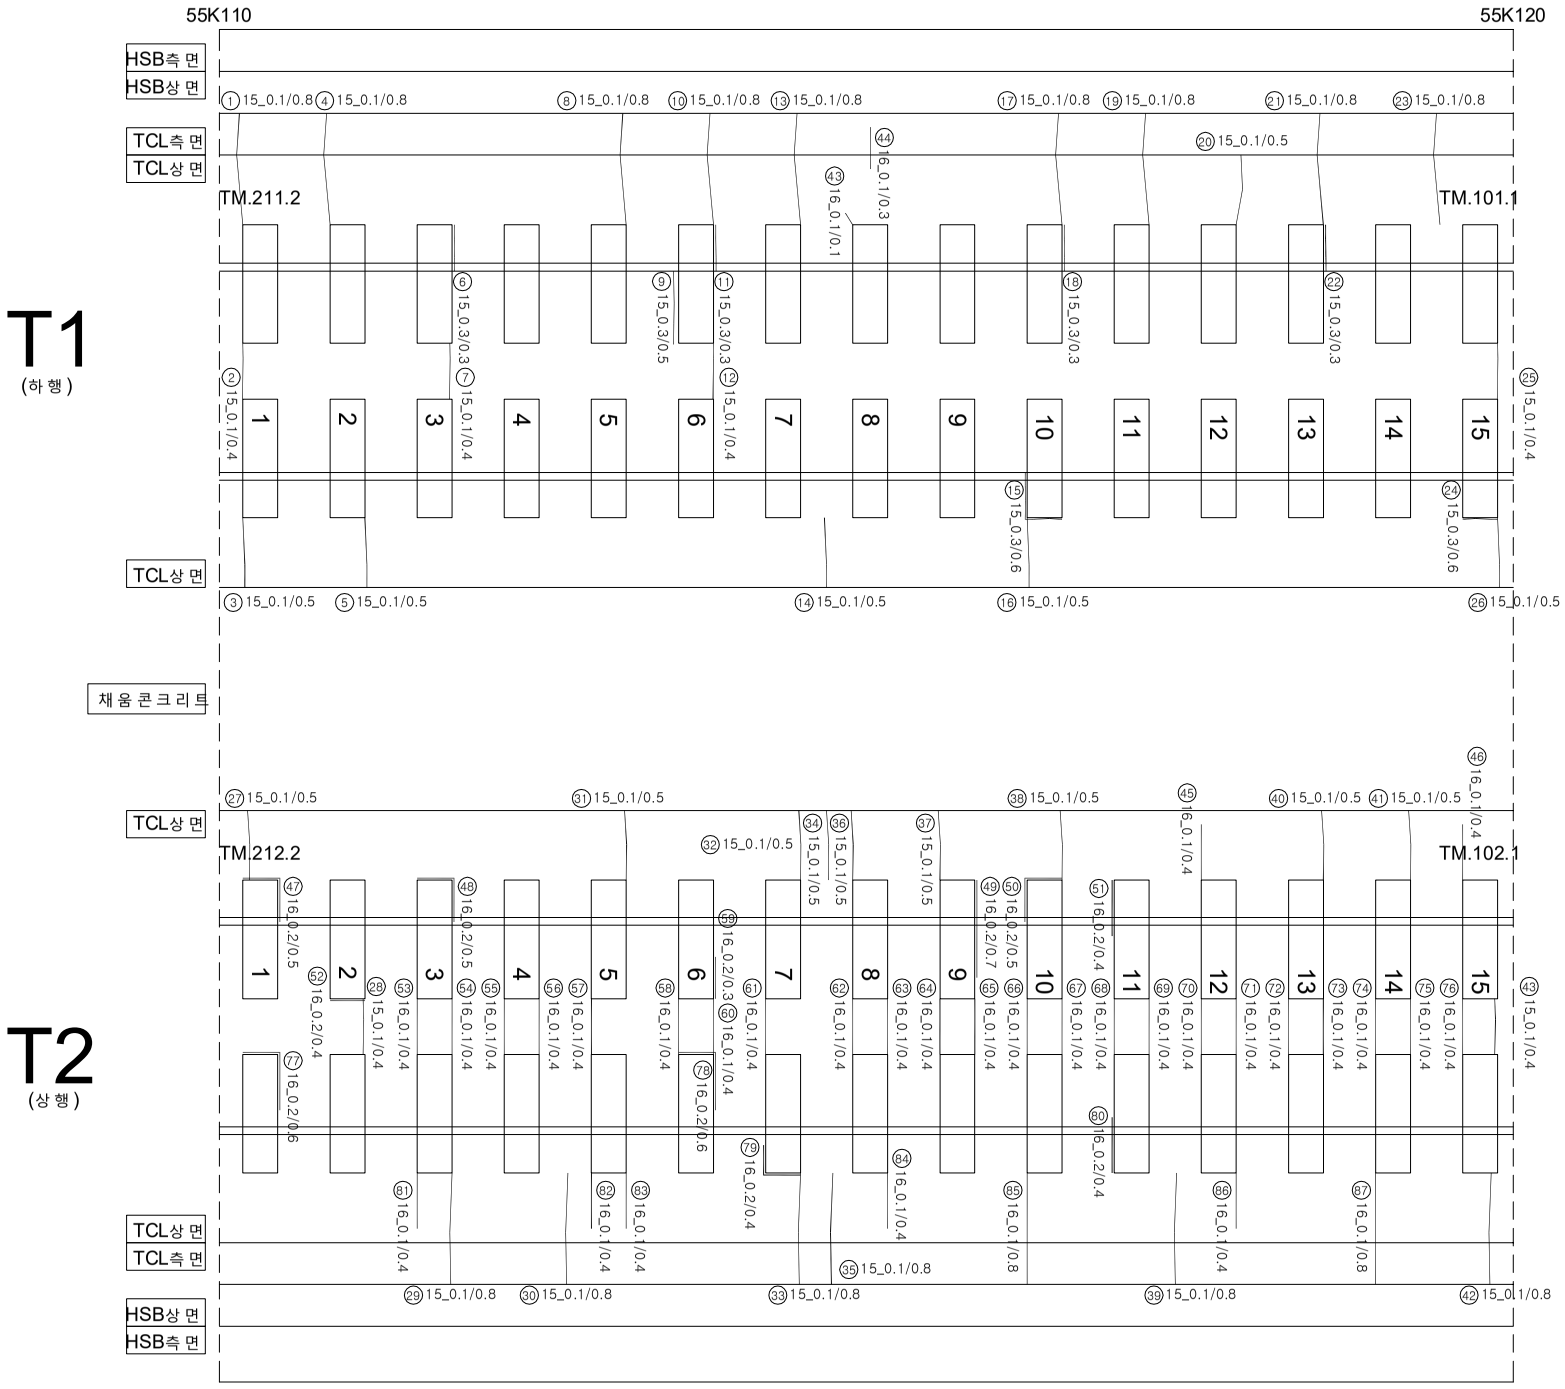
연번	손상	폭		연장		비고	연번	손상	폭		연장		비고
1	균열	0.1	㎜	0.8	m		55	균열	0.1	㎜	0.4	m	
2	균열	0.1	㎜	0.4	m		56	균열	0.1	㎜	0.4	m	
3	균열	0.1	㎜	0.5	m		57	균열	0.1	㎜	0.4	m	
4	균열	0.1	㎜	0.8	m		58	균열	0.1	㎜	0.4	m	
5	균열	0.1	㎜	0.5	m		59	경계부 균열	0.2	㎜	0.3	m	
6	경계부 균열	0.3	㎜	0.3	m		60	균열	0.1	㎜	0.4	m	
7	균열	0.1	㎜	0.4	m		61	균열	0.1	㎜	0.4	m	
8	균열	0.1	㎜	0.8	m		62	균열	0.1	㎜	0.4	m	
9	경계부 균열	0.3	㎜	0.5	m		63	균열	0.1	㎜	0.4	m	
10	균열	0.1	㎜	0.8	m		64	균열	0.1	㎜	0.4	m	
11	경계부 균열	0.3	㎜	0.3	m		65	균열	0.1	㎜	0.4	m	
12	균열	0.1	㎜	0.4	m		66	균열	0.1	㎜	0.4	m	
13	균열	0.1	㎜	0.8	m		67	균열	0.1	㎜	0.4	m	
14	균열	0.1	㎜	0.5	m		68	균열	0.1	㎜	0.4	m	
15	경계부 균열	0.3	㎜	0.6	m		69	균열	0.1	㎜	0.4	m	
16	균열	0.1	㎜	0.5	m		70	균열	0.1	㎜	0.4	m	
17	균열	0.1	㎜	0.8	m		71	균열	0.1	㎜	0.4	m	
18	경계부 균열	0.3	㎜	0.3	m		72	균열	0.1	㎜	0.4	m	
19	균열	0.1	㎜	0.8	m		73	균열	0.1	㎜	0.4	m	
20	균열	0.1	㎜	0.5	m		74	균열	0.1	㎜	0.4	m	
21	균열	0.1	㎜	0.8	m		75	균열	0.1	㎜	0.4	m	
22	경계부 균열	0.3	㎜	0.3	m		76	균열	0.1	㎜	0.4	m	
23	균열	0.1	㎜	0.8	m		77	경계부 균열	0.2	㎜	0.6	m

24	경계부 균열	0.3	㎜	0.6	m		78	경계부 균열	0.2	㎜	0.6	m	
25	균열	0.1	㎜	0.4	m		79	경계부 균열	0.2	㎜	0.4	m	
26	균열	0.1	㎜	0.5	m		80	균열	0.2	㎜	0.4	m	
27	균열	0.1	㎜	0.5	m		81	균열	0.1	㎜	0.4	m	
28	균열	0.1	㎜	0.4	m		82	균열	0.1	㎜	0.4	m	
29	균열	0.1	㎜	0.8	m		83	균열	0.1	㎜	0.4	m	
30	균열	0.1	㎜	0.8	m		84	균열	0.1	㎜	0.4	m	
31	균열	0.1	㎜	0.5	m		85	균열	0.1	㎜	0.8	m	
32	균열	0.1	㎜	0.5	m		86	균열	0.1	㎜	0.4	m	
33	균열	0.1	㎜	0.8	m		87	균열	0.1	㎜	0.8	m	
34	균열	0.1	㎜	0.5	m		88						
35	균열	0.1	㎜	0.5	m		89						
36	균열	0.1	㎜	0.8	m		90						
37	균열	0.1	㎜	0.5	m		91						
38	균열	0.1	㎜	0.5	m		92						
39	균열	0.1	㎜	0.8	m		93						
40	균열	0.1	㎜	0.5	m		94						
41	균열	0.1	㎜	0.5	m		95						
42	균열	0.1	㎜	0.8	m		96						
43	균열	0.1	㎜	0.1	m		97						
44	균열	0.1	㎜	0.3	m		98						
45	균열	0.1	㎜	0.4	m		99						
46	균열	0.1	㎜	0.4	m		100						
47	경계부 균열	0.2	㎜	0.5	m		101						
48	경계부 균열	0.2	㎜	0.5	m		102						
49	경계부 균열	0.2	㎜	0.7	m		103						
50	경계부 균열	0.2	㎜	0.5	m		104						
51	경계부 균열	0.2	㎜	0.4	m		105						
52	경계부 균열	0.2	㎜	0.4	m		106

53	균열	0.1	㎜	0.4	m		107						
54	균열	0.1	㎜	0.4	m		108
