외관조사 및 도면번호
G31_중리터널_토공노반_86(55k120~55k130)

호남고속선 중리터널_토공노반_86(55.120~55.130km, L=10m)

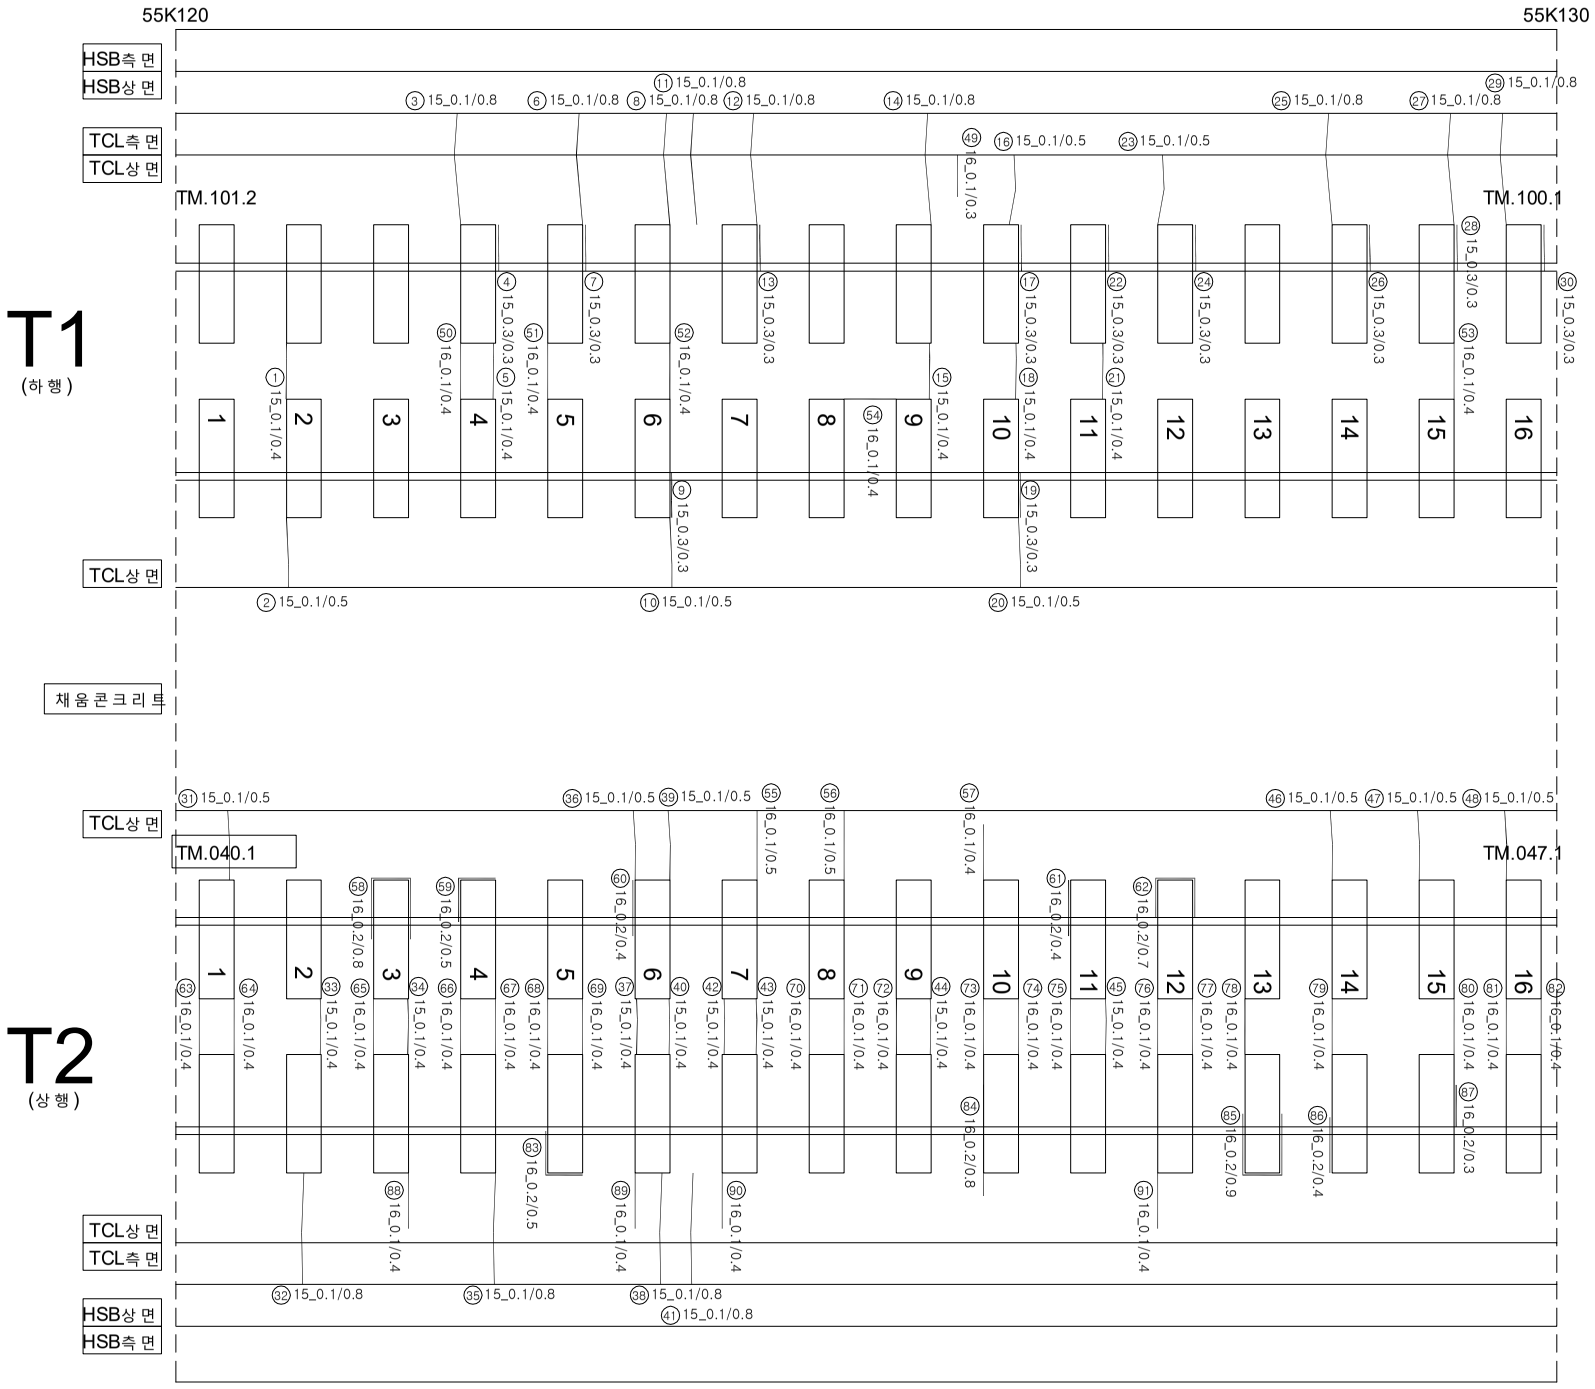
연번	손상	폭		연장		비고	연번	손상	폭		연장		비고
1	균열	0.1	㎜	0.4	m		55	균열	0.1	㎜	0.5	m	
2	균열	0.1	㎜	0.5	m		56	균열	0.1	㎜	0.5	m	
3	균열	0.1	㎜	0.8	m		57	균열	0.1	㎜	0.4	m	
4	경계부 균열	0.3	㎜	0.3	m		58	경계부 균열	0.2	㎜	0.8	m	
5	균열	0.1	㎜	0.4	m		59	경계부 균열	0.2	㎜	0.5	m	
6	균열	0.1	㎜	0.8	m		60	경계부 균열	0.2	㎜	0.4	m	
7	경계부 균열	0.3	㎜	0.3	m		61	경계부 균열	0.2	㎜	0.4	m	
8	균열	0.1	㎜	0.8	m		62	경계부 균열	0.2	㎜	0.7	m	
9	경계부 균열	0.3	㎜	0.3	m		63	균열	0.1	㎜	0.4	m	
10	균열	0.1	㎜	0.5	m		64	균열	0.1	㎜	0.4	m	
11	균열	0.1	㎜	0.8	m		65	균열	0.1	㎜	0.4	m	
12	균열	0.1	㎜	0.8	m		66	균열	0.1	㎜	0.4	m	
13	경계부 균열	0.3	㎜	0.3	m		67	균열	0.1	㎜	0.4	m	
14	균열	0.1	㎜	0.8	m		68	균열	0.1	㎜	0.4	m	
15	균열	0.1	㎜	0.4	m		69	균열	0.1	㎜	0.4	m	
16	균열	0.1	㎜	0.5	m		70	균열	0.1	㎜	0.4	m	
17	경계부 균열	0.3	㎜	0.3	m		71	균열	0.1	㎜	0.4	m	
18	균열	0.1	㎜	0.4	m		72	균열	0.1	㎜	0.4	m	
19	경계부 균열	0.3	㎜	0.3	m		73	균열	0.1	㎜	0.4	m	
20	균열	0.1	㎜	0.5	m		74	균열	0.1	㎜	0.4	m	
21	균열	0.1	㎜	0.4	m		75	균열	0.1	㎜	0.4	m	
22	경계부 균열	0.3	㎜	0.3	m		76	균열	0.1	㎜	0.4	m	
23	균열	0.1	㎜	0.5	m		77	균열	0.1	㎜	0.4	m

24	경계부 균열	0.3	㎜	0.3	m		78	균열	0.1	㎜	0.4	m	
25	균열	0.1	㎜	0.8	m		79	균열	0.1	㎜	0.4	m	
26	경계부 균열	0.3	㎜	0.3	m		80	균열	0.1	㎜	0.4	m	
27	균열	0.1	㎜	0.8	m		81	균열	0.1	㎜	0.4	m	
28	경계부 균열	0.3	㎜	0.3	m		82	균열	0.1	㎜	0.4	m	
29	균열	0.1	㎜	0.8	m		83	경계부 균열	0.2	㎜	0.5	m	
30	경계부 균열	0.3	㎜	0.3	m		84	경계부 균열	0.2	㎜	0.8	m	
31	균열	0.1	㎜	0.5	m		85	경계부 균열	0.2	㎜	0.9	m	
32	균열	0.1	㎜	0.8	m		86	경계부 균열	0.2	㎜	0.4	m	
33	균열	0.1	㎜	0.4	m		87	경계부 균열	0.2	㎜	0.3	m	
34	균열	0.1	㎜	0.4	m		88	균열	0.1	㎜	0.4	m	
35	균열	0.1	㎜	0.8	m		89	균열	0.1	㎜	0.4	m	
36	균열	0.1	㎜	0.5	m		90	균열	0.1	㎜	0.4	m	
37	균열	0.1	㎜	0.4	m		91	균열	0.1	㎜	0.4	m	
38	균열	0.1	㎜	0.8	m		92						
39	균열	0.1	㎜	0.5	m		93						
40	균열	0.1	㎜	0.4	m		94						
41	균열	0.1	㎜	0.8	m		95						
42	균열	0.1	㎜	0.4	m		96						
43	균열	0.1	㎜	0.4	m		97						
44	균열	0.1	㎜	0.4	m		98						
45	균열	0.1	㎜	0.4	m		99						
46	균열	0.1	㎜	0.5	m		100						
47	균열	0.1	㎜	0.5	m		101						
48	균열	0.1	㎜	0.5	m		102						
49	균열	0.1	㎜	0.3	m		103						
50	균열	0.1	㎜	0.4	m		104

51	균열	0.1	㎜	0.4	m		105						
52	균열	0.1	㎜	0.4	m		106						
53	균열	0.1	㎜	0.4	m		107						
54	균열	0.1	㎜	0.4	m		108
