| 외관조사 대장도번호 |
|---|
| G31_중리터널_토공노반_89(55k150~55k160) |

# 호남고속선 중리터널_토공노반_89(55.150~55.160km, L=10m)

| 시 행 사 | 용 역 명 | 용 역 사 | 과 업 참 여 자 | | 균열 | | | |
|---|---|---|---|---|---|---|---|---|
| KORAIL 한국철도공사 KOREA RAILROAD | 2017년도 호남고속선 오송-광주송정간 콘크리트궤도 점검용역 | (주)한국구조물안전연구원<br>(주)한국국토안전연구원<br>(재)한국건설품질연구원 | 이 복 영 | 라 윤 강<br>김 경 기<br>윤 석 기 | 0.2/2.0 (0.3㎜이하 : 흑색) | 침목도상분리 | 재료분리 | |

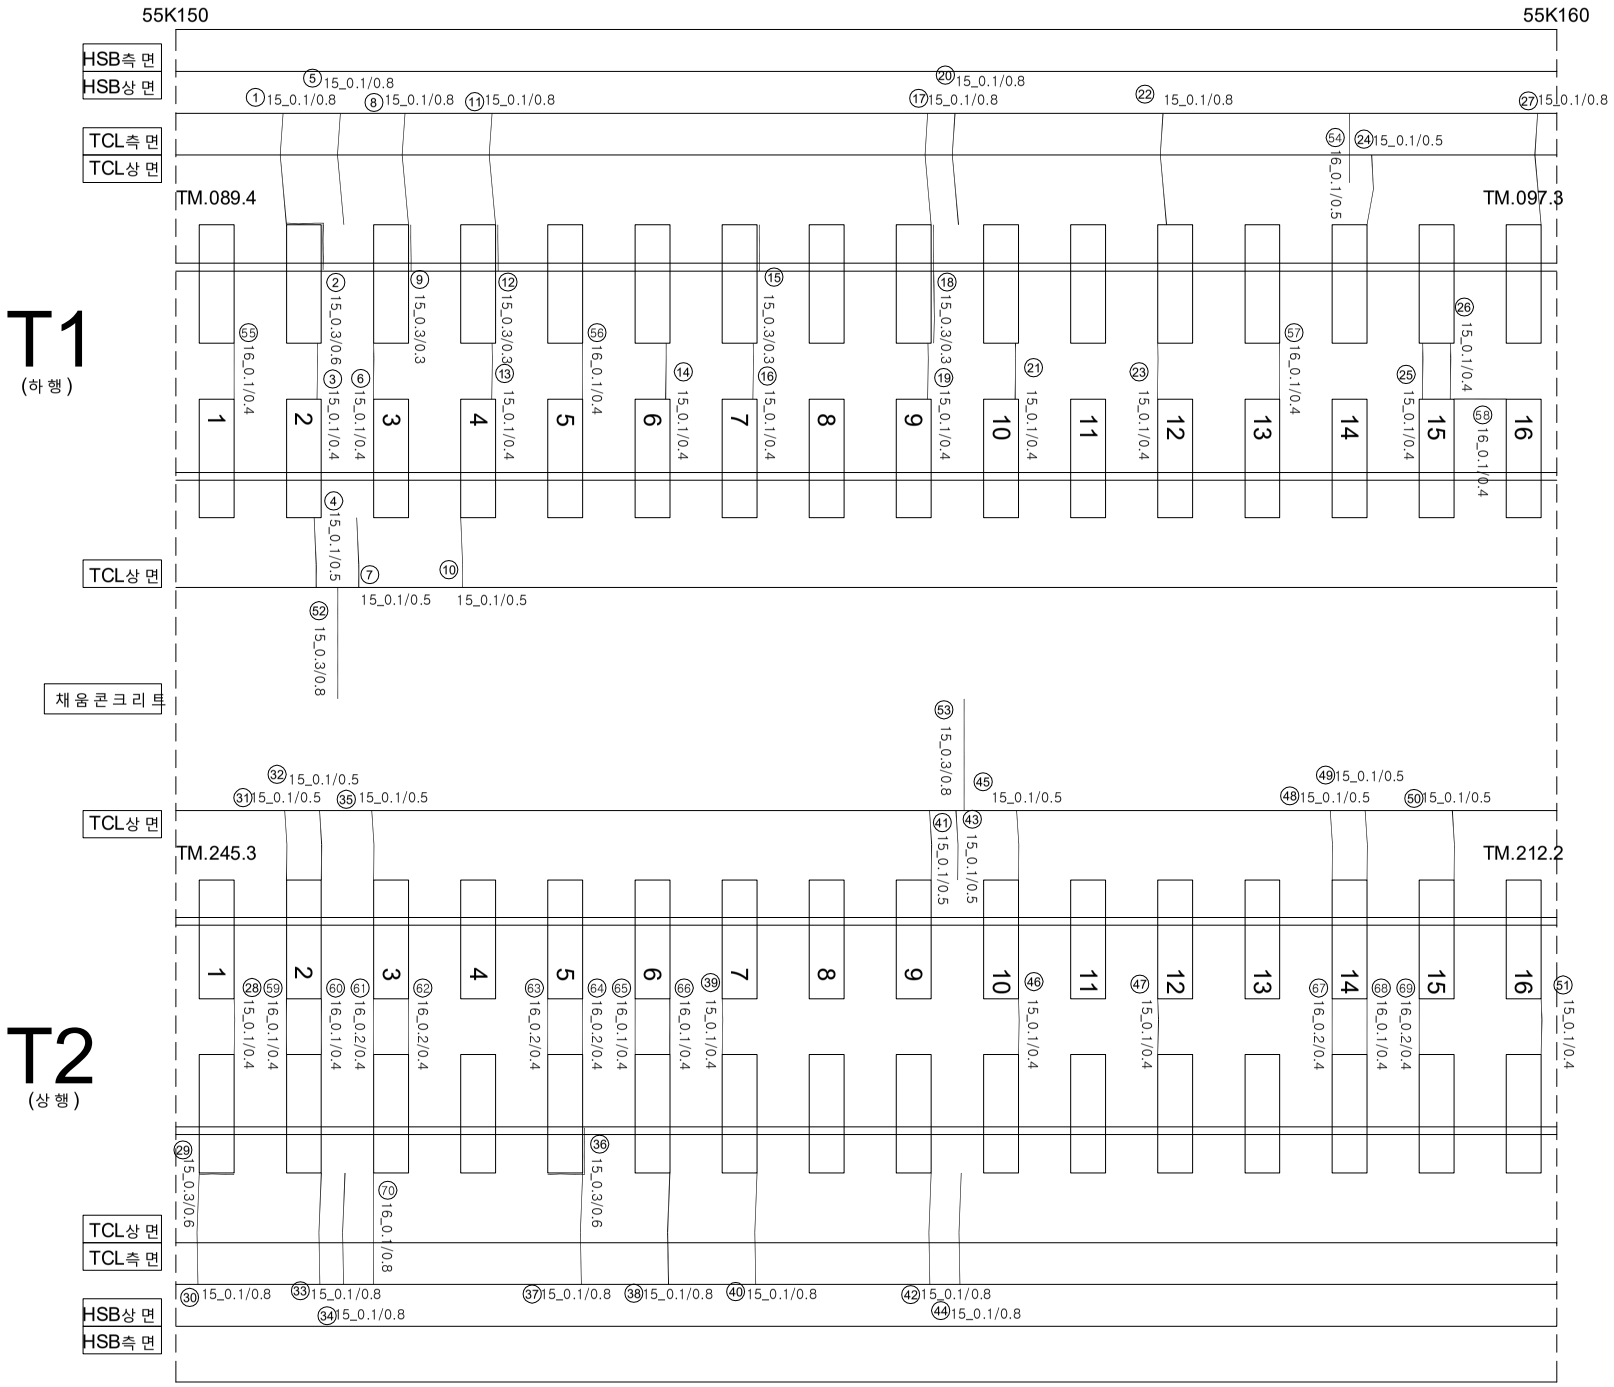
| 연번 | 손상 | 폭 | | 연장 | | 비고 | 연번 | 손상 | 폭 | | 연장 | | 비고 |
|---|---|---|---|---|---|---|---|---|---|---|---|---|---|
| 1 | 균열 | 0.1 | ㎜ | 0.8 | m | | 55 | 균열 | 0.1 | ㎜ | 0.4 | m | |
| 2 | 경계부 균열 | 0.3 | ㎜ | 0.6 | m | | 56 | 균열 | 0.1 | ㎜ | 0.4 | m | |
| 9 | 경계부 균열 | 0.3 | ㎜ | 0.3 | m | | 63 | 균열 | 0.2 | ㎜ | 0.4 | m | |
| 12 | 경계부 균열 | 0.3 | ㎜ | 0.3 | m | | 66 | 균열 | 0.1 | ㎜ | 0.4 | m | |
| 15 | 경계부 균열 | 0.3 | ㎜ | 0.3 | m | | 69 | 균열 | 0.2 | ㎜ | 0.4 | m | |
| 18 | 경계부 균열 | 0.3 | ㎜ | 0.3 | m | | 72 | | | | | | |
| 29 | 균열 | 0.3 | ㎜ | 0.6 | m | | 83 | | | | | | |
| 36 | 경계부 균열 | 0.3 | ㎜ | 0.6 | m | | 90 | | | | | | |
| 52 | 균열 | 0.3 | ㎜ | 0.8 | m | | 106 | | | | | | |
| 53 | 균열 | 0.3 | ㎜ | 0.8 | m | | 107 | | | | | | |
