| 외관조사 입면도번호 |
|---|
| G31_중리터널_토공노반_90(55k160~55k170) |

# 호남고속선 중리터널_토공노반_90(55.160~55.170km, L=10m)

| 시 행 사 | 용 역 명 | 용 역 사 | 과 업 참 여 자 | | 균 열 | | | |
|---|---|---|---|---|---|---|---|---|
| KORAIL 한국철도공사 KOREA RAILROAD | 2017년도 호남고속선 오송-광주송정간 콘크리트궤도 점검용역 | (주)한국구조물안전연구원<br>(주)한국국토안전연구원<br>(재)한국건설품질연구원 | 이 복 영 | 라 윤 강<br>김 경 기<br>윤 석 기 | 0.2/2.0 (0.3㎜이하 : 흑색)<br>0.4/2.0 (0.3㎜초과 0.5㎜이하 : 청색)<br>0.6/2.0 (0.5㎜초과 1.0㎜미만 : 적색)<br>1.0/2.0 (1.0㎜이상 : 분홍색) | 침목도상분리<br>망상<br>박리,박락,파손<br>백태 | 재료분리<br>철근노출<br>누수,습윤부<br>시공이음분리,층분리 | |

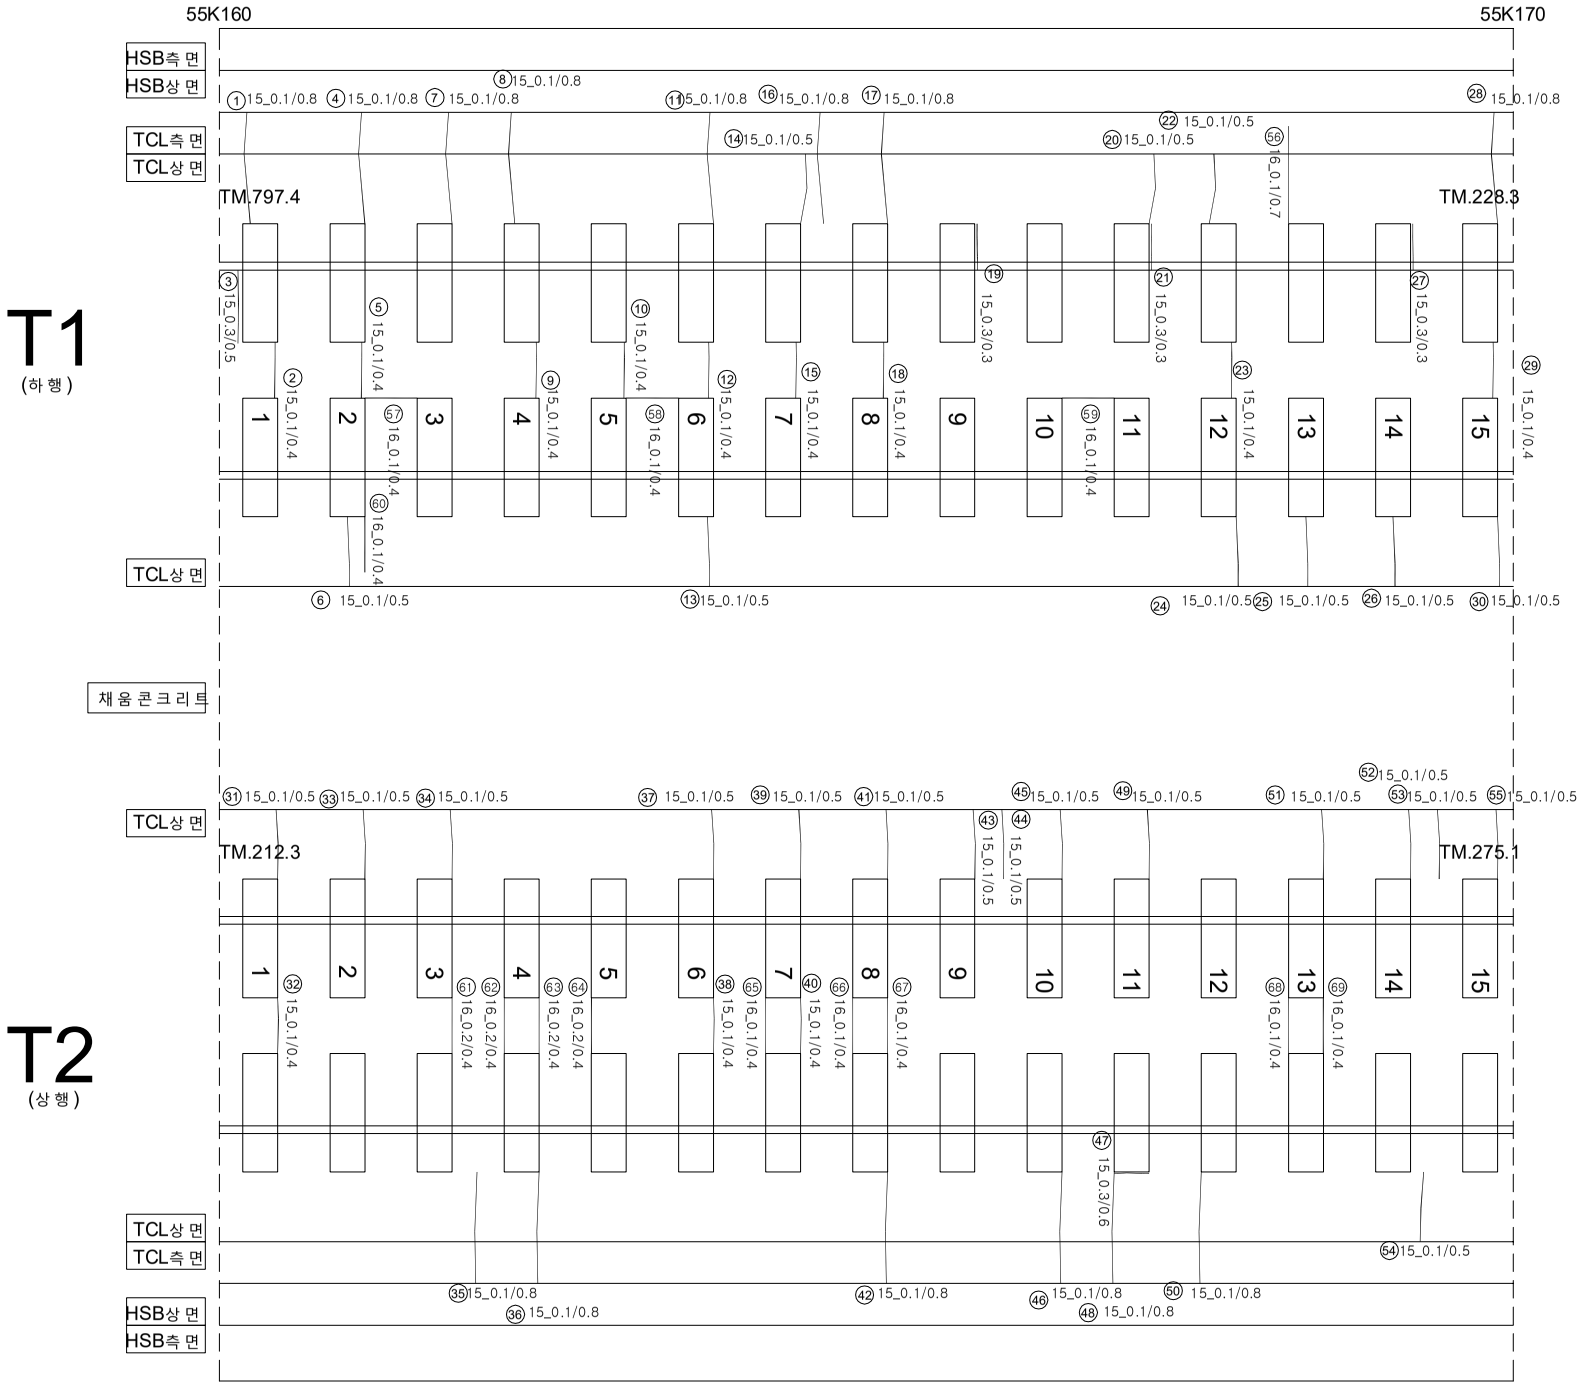
| 연번 | 손상 | 폭 | | 연장 | | 비고 | 연번 | 손상 | 폭 | | 연장 | | 비고 |
|---|---|---|---|---|---|---|---|---|---|---|---|---|---|
| 1 | 균열 | 0.1 | ㎜ | 0.8 | m | | 55 | 균열 | 0.1 | ㎜ | 0.5 | m | |
| 2 | 균열 | 0.1 | ㎜ | 0.4 | m | | 56 | 균열 | 0.1 | ㎜ | 0.7 | m | |
| 3 | 경계부 균열 | 0.3 | ㎜ | 0.5 | m | | 57 | 균열 | 0.1 | ㎜ | 0.4 | m | |
| 4 | 균열 | 0.1 | ㎜ | 0.8 | m | | 58 | 균열 | 0.1 | ㎜ | 0.4 | m | |
| 5 | 균열 | 0.1 | ㎜ | 0.4 | m | | 59 | 균열 | 0.1 | ㎜ | 0.4 | m | |
| 6 | 균열 | 0.1 | ㎜ | 0.5 | m | | 60 | 균열 | 0.1 | ㎜ | 0.4 | m | |
| 7 | 균열 | 0.1 | ㎜ | 0.8 | m | | 61 | 균열 | 0.2 | ㎜ | 0.4 | m | |
| 8 | 균열 | 0.1 | ㎜ | 0.8 | m | | 62 | 균열 | 0.2 | ㎜ | 0.4 | m | |
| 9 | 균열 | 0.1 | ㎜ | 0.4 | m | | 63 | 균열 | 0.2 | ㎜ | 0.4 | m | |
| 10 | 균열 | 0.1 | ㎜ | 0.4 | m | | 64 | 균열 | 0.2 | ㎜ | 0.4 | m | |
| 11 | 균열 | 0.1 | ㎜ | 0.8 | m | | 65 | 균열 | 0.1 | ㎜ | 0.4 | m | |
| 12 | 균열 | 0.1 | ㎜ | 0.4 | m | | 66 | 균열 | 0.1 | ㎜ | 0.4 | m | |
| 13 | 균열 | 0.1 | ㎜ | 0.5 | m | | 67 | 균열 | 0.1 | ㎜ | 0.4 | m | |
| 14 | 균열 | 0.1 | ㎜ | 0.5 | m | | 68 | 균열 | 0.1 | ㎜ | 0.4 | m | |
| 15 | 균열 | 0.1 | ㎜ | 0.4 | m | | 69 | 균열 | 0.1 | ㎜ | 0.4 | m | |
| 16 | 균열 | 0.1 | ㎜ | 0.8 | m | | 70 | | | | | | |
| 17 | 균열 | 0.1 | ㎜ | 0.8 | m | | 71 | | | | | | |
| 18 | 균열 | 0.1 | ㎜ | 0.4 | m | | 72 | | | | | | |
| 19 | 경계부 균열 | 0.3 | ㎜ | 0.3 | m | | 73 | | | | | | |
| 20 | 균열 | 0.1 | ㎜ | 0.5 | m | | 74 | | | | | | |
| 21 | 경계부 균열 | 0.3 | ㎜ | 0.3 | m | | 75 | | | | | | |
| 22 | 균열 | 0.1 | ㎜ | 0.5 | m | | 76 | | | | | | |
| 23 | 균열 | 0.1 | ㎜ | 0.4 | m | | 77 | | | | | | |
| 24 | 균열 | 0.1 | ㎜ | 0.5 | m | | 78 | | | | | | |
| 25 | 균열 | 0.1 | ㎜ | 0.5 | m | | 79 | | | | | | |
| 26 | 균열 | 0.1 | ㎜ | 0.5 | m | | 80 | | | | | | |
| 27 | 경계부 균열 | 0.3 | ㎜ | 0.3 | m | | 81 | | | | | | |
| 28 | 균열 | 0.1 | ㎜ | 0.8 | m | | 82 | | | | | | |
| 29 | 균열 | 0.1 | ㎜ | 0.4 | m | | 83 | | | | | | |
| 30 | 균열 | 0.1 | ㎜ | 0.5 | m | | 84 | | | | | | |
| 31 | 균열 | 0.1 | ㎜ | 0.5 | m | | 85 | | | | | | |
| 32 | 균열 | 0.1 | ㎜ | 0.4 | m | | 86 | | | | | | |
| 33 | 균열 | 0.1 | ㎜ | 0.5 | m | | 87 | | | | | | |
| 34 | 균열 | 0.1 | ㎜ | 0.5 | m | | 88 | | | | | | |
| 35 | 균열 | 0.1 | ㎜ | 0.8 | m | | 89 | | | | | | |
| 36 | 균열 | 0.1 | ㎜ | 0.8 | m | | 90 | | | | | | |
| 37 | 균열 | 0.1 | ㎜ | 0.5 | m | | 91 | | | | | | |
| 38 | 균열 | 0.1 | ㎜ | 0.4 | m | | 92 | | | | | | |
| 39 | 균열 | 0.1 | ㎜ | 0.5 | m | | 93 | | | | | | |
| 40 | 균열 | 0.1 | ㎜ | 0.4 | m | | 94 | | | | | | |
| 41 | 균열 | 0.1 | ㎜ | 0.5 | m | | 95 | | | | | | |
| 42 | 균열 | 0.1 | ㎜ | 0.8 | m | | 96 | | | | | | |
| 43 | 균열 | 0.1 | ㎜ | 0.5 | m | | 97 | | | | | | |
| 44 | 균열 | 0.1 | ㎜ | 0.5 | m | | 98 | | | | | | |
| 45 | 균열 | 0.1 | ㎜ | 0.5 | m | | 99 | | | | | | |
| 46 | 균열 | 0.1 | ㎜ | 0.8 | m | | 100 | | | | | | |
| 47 | 경계부 균열 | 0.3 | ㎜ | 0.6 | m | | 101 | | | | | | |
| 48 | 균열 | 0.1 | ㎜ | 0.8 | m | | 102 | | | | | | |
| 49 | 균열 | 0.1 | ㎜ | 0.5 | m | | 103 | | | | | | |
| 50 | 균열 | 0.1 | ㎜ | 0.8 | m | | 104 | | | | | | |
| 51 | 균열 | 0.1 | ㎜ | 0.5 | m | | 105 | | | | | | |
| 52 | 균열 | 0.1 | ㎜ | 0.5 | m | | 106 | | | | | | |
| 53 | 균열 | 0.1 | ㎜ | 0.5 | m | | 107 | | | | | | |
| 54 | 균열 | 0.1 | ㎜ | 0.5 | m | | 108 | | | | | | |
