외관조사 대장도번호
G31_중리터널_토공노반_93(55k190~55k200)

호남고속선 중리터널_토공노반_93(55.190~55.200km, L=10m)

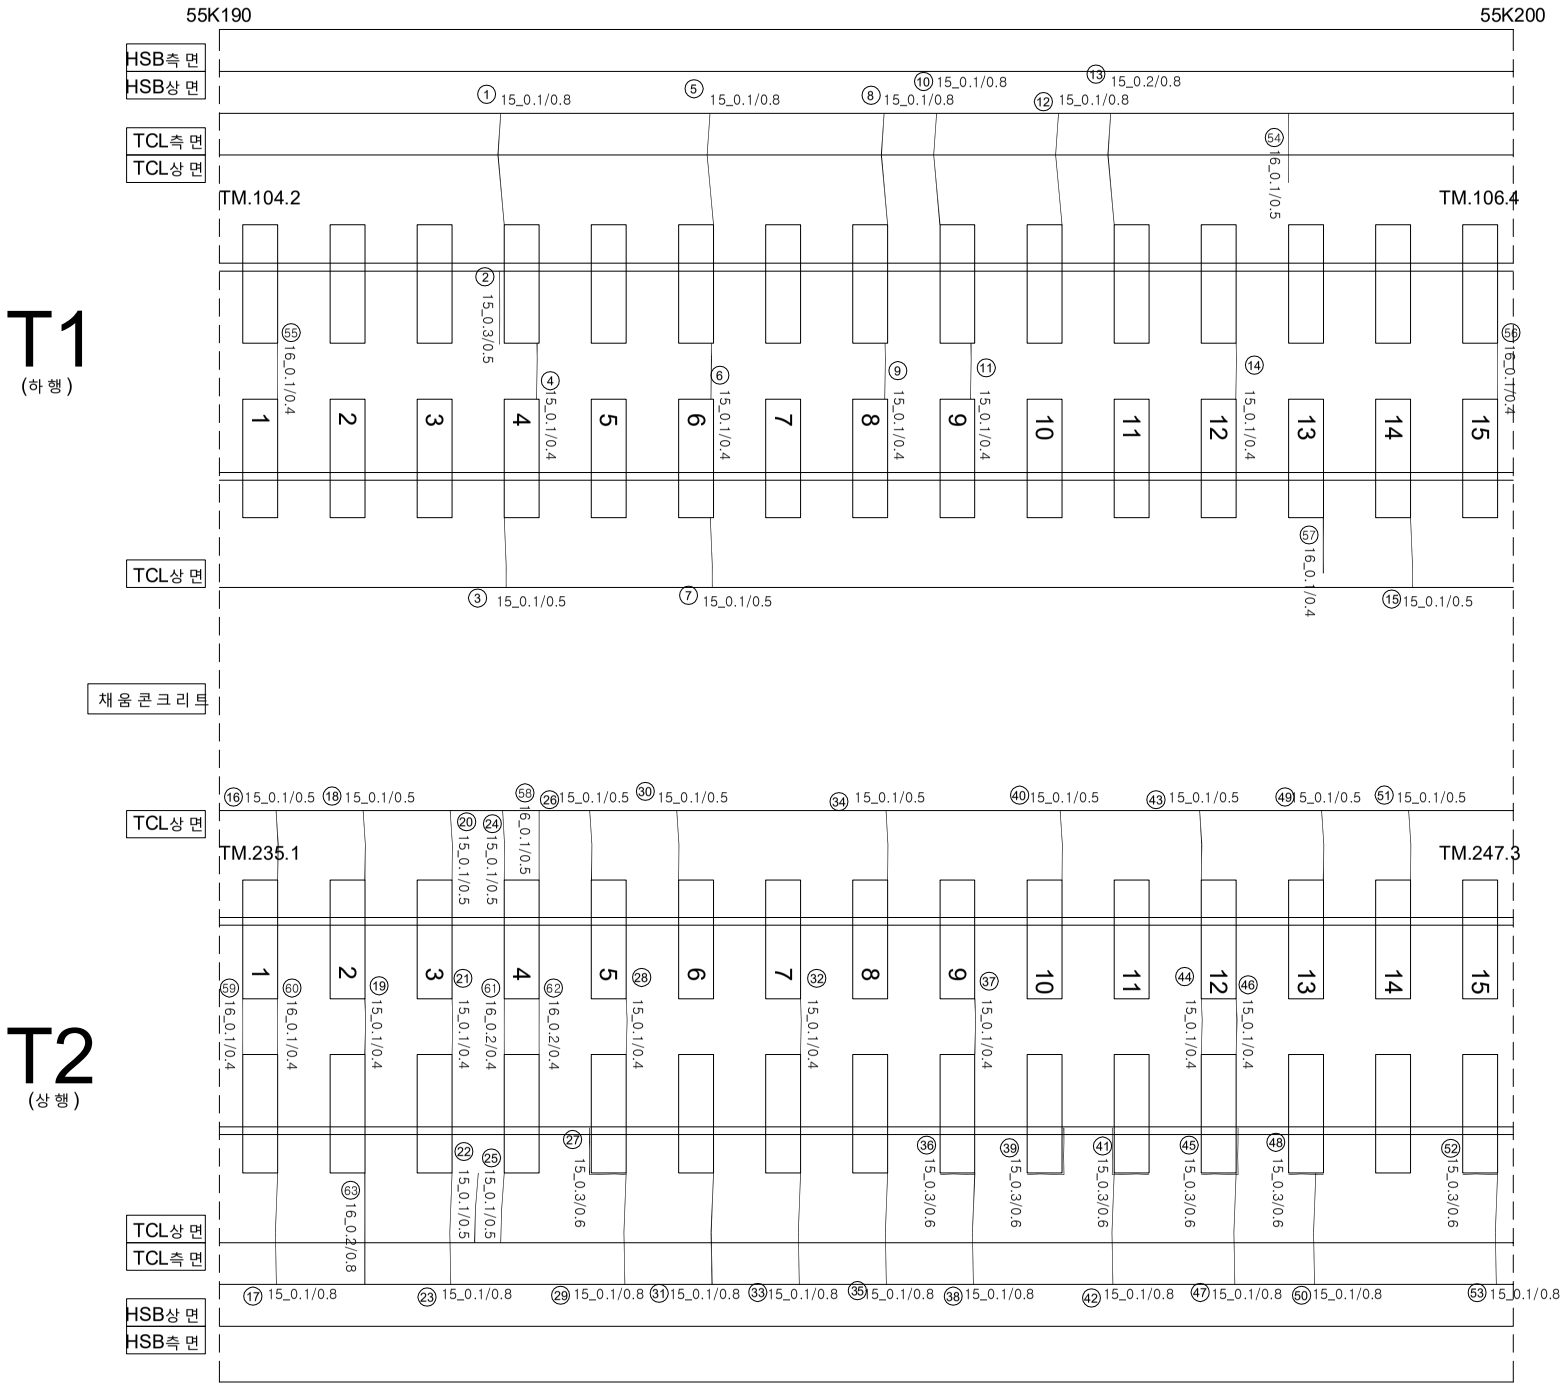
연번	손상	폭		연장		비고	연번	손상	폭		연장		비고
1	균열	0.1	㎜	0.8	m		55	균열	0.1	㎜	0.4	m	
2	경계부 균열	0.3	㎜	0.5	m		56	균열	0.1	㎜	0.4	m	
3	균열	0.1	㎜	0.5	m		57	균열	0.1	㎜	0.4	m	
4	균열	0.1	㎜	0.4	m		58	균열	0.1	㎜	0.5	m	
5	균열	0.1	㎜	0.8	m		59	균열	0.1	㎜	0.4	m	
6	균열	0.1	㎜	0.4	m		60	균열	0.1	㎜	0.4	m	
7	균열	0.1	㎜	0.5	m		61	균열	0.2	㎜	0.4	m	
8	균열	0.1	㎜	0.8	m		62	균열	0.2	㎜	0.4	m	
9	균열	0.1	㎜	0.4	m		63	균열	0.2	㎜	0.8	m	
10	균열	0.1	㎜	0.8	m		64						
11	균열	0.1	㎜	0.4	m		65						
12	균열	0.1	㎜	0.8	m		66						
13	균열	0.2	㎜	0.8	m		67						
14	균열	0.1	㎜	0.4	m		68						
15	균열	0.1	㎜	0.5	m		69						
16	균열	0.1	㎜	0.5	m		70						
17	균열	0.1	㎜	0.8	m		71						
18	균열	0.1	㎜	0.5	m		72						
19	균열	0.1	㎜	0.4	m		73						
20	균열	0.1	㎜	0.5	m		74						
21	균열	0.1	㎜	0.4	m		75						
22	균열	0.1	㎜	0.5	m		76						
23	균열	0.1	㎜	0.8	m		77						
24	균열	0.1	㎜	0.5	m		78						
25	균열	0.1	㎜	0.5	m		79						
26	균열	0.1	㎜	0.5	m		80						
27	경계부 균열	0.3	㎜	0.6	m		81						
28	균열	0.1	㎜	0.4	m		82						
29	균열	0.1	㎜	0.8	m		83

30	균열	0.1	㎜	0.5	m		84						
31	균열	0.1	㎜	0.8	m		85						
32	균열	0.1	㎜	0.4	m		86						
33	균열	0.1	㎜	0.8	m		87						
34	균열	0.1	㎜	0.5	m		88						
35	균열	0.1	㎜	0.8	m		89						
36	경계부 균열	0.3	㎜	0.6	m		90						
37	균열	0.1	㎜	0.4	m		91						
38	균열	0.1	㎜	0.8	m		92						
39	경계부 균열	0.3	㎜	0.6	m		93						
40	균열	0.1	㎜	0.5	m		94						
41	경계부 균열	0.3	㎜	0.6	m		95						
42	균열	0.1	㎜	0.8	m		96						
43	균열	0.1	㎜	0.5	m		97						
44	균열	0.1	㎜	0.4	m		98						
45	경계부 균열	0.3	㎜	0.6	m		99						
46	균열	0.1	㎜	0.4	m		100						
47	균열	0.1	㎜	0.8	m		101						
48	경계부 균열	0.3	㎜	0.6	m		102						
49	균열	0.1	㎜	0.5	m		103						
50	균열	0.1	㎜	0.8	m		104						
51	균열	0.1	㎜	0.5	m		105						
52	경계부 균열	0.3	㎜	0.6	m		106						
53	균열	0.1	㎜	0.8	m		107						
54	균열	0.1	㎜	0.5	m		108
