| 외관조사 입면도번호 |
| G31_중리터널_토공노반_100(55k260~55k270) |

# 호남고속선 중리터널_토공노반_100(55.260~55.270km, L=10m)

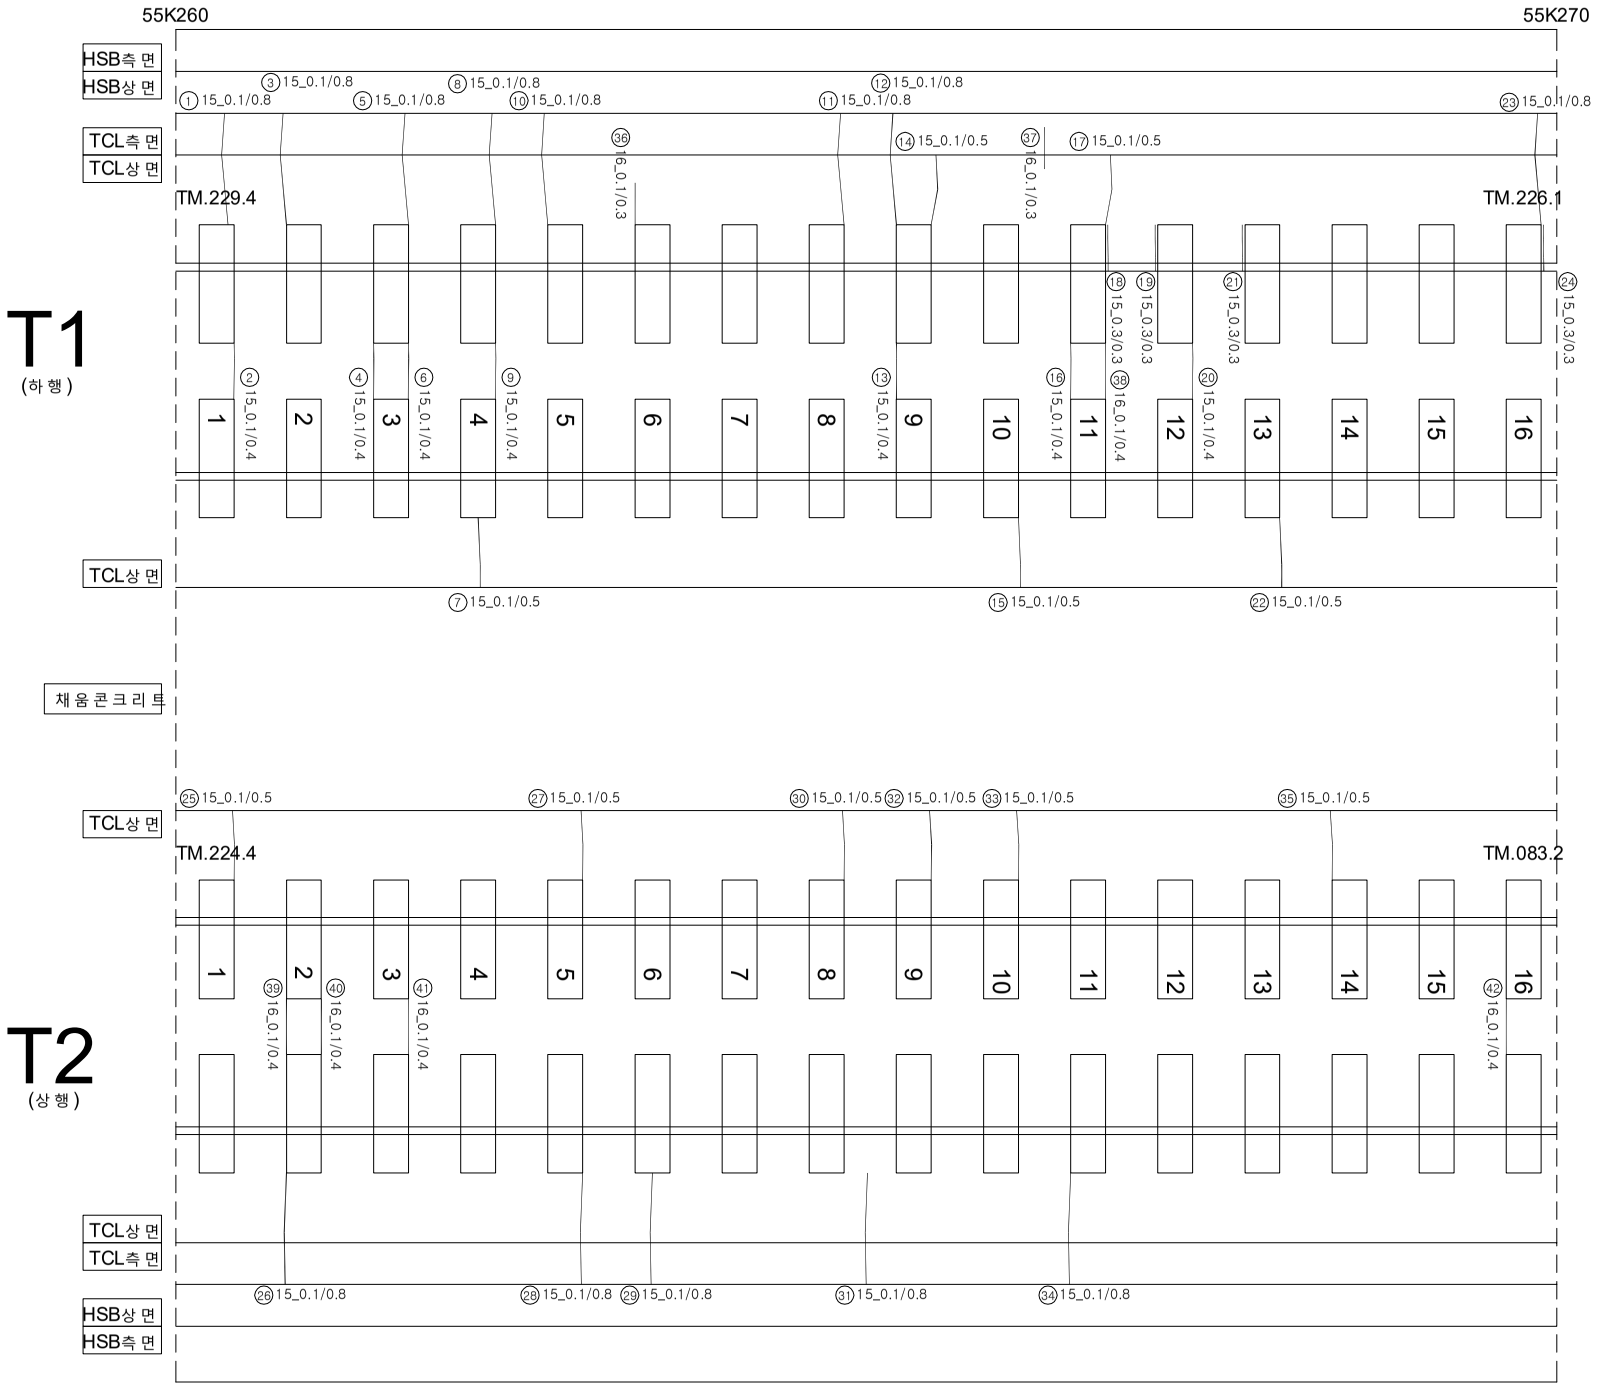
| 연번 | 손상 | 폭 | | 연장 | | 비고 | 연번 | 손상 | 폭 | | 연장 | | 비고 |
|---|---|---|---|---|---|---|---|---|---|---|---|---|---|
| 1 | 균열 | 0.1 | ㎜ | 0.8 | m | | 55 | | | | | | |
| 2 | 균열 | 0.1 | ㎜ | 0.4 | m | | 56 | | | | | | |
| 3 | 균열 | 0.1 | ㎜ | 0.8 | m | | 57 | | | | | | |
| 4 | 균열 | 0.1 | ㎜ | 0.4 | m | | 58 | | | | | | |
| 5 | 균열 | 0.1 | ㎜ | 0.8 | m | | 59 | | | | | | |
| 6 | 균열 | 0.1 | ㎜ | 0.4 | m | | 60 | | | | | | |
| 7 | 균열 | 0.1 | ㎜ | 0.5 | m | | 61 | | | | | | |
| 8 | 균열 | 0.1 | ㎜ | 0.8 | m | | 62 | | | | | | |
| 9 | 균열 | 0.1 | ㎜ | 0.4 | m | | 63 | | | | | | |
| 10 | 균열 | 0.1 | ㎜ | 0.8 | m | | 64 | | | | | | |
| 11 | 균열 | 0.1 | ㎜ | 0.8 | m | | 65 | | | | | | |
| 12 | 균열 | 0.1 | ㎜ | 0.8 | m | | 66 | | | | | | |
| 13 | 균열 | 0.1 | ㎜ | 0.4 | m | | 67 | | | | | | |
| 14 | 균열 | 0.1 | ㎜ | 0.5 | m | | 68 | | | | | | |
| 15 | 균열 | 0.1 | ㎜ | 0.5 | m | | 69 | | | | | | |
| 16 | 균열 | 0.1 | ㎜ | 0.4 | m | | 70 | | | | | | |
| 17 | 균열 | 0.1 | ㎜ | 0.5 | m | | 71 | | | | | | |
| 18 | 경계부 균열 | 0.3 | ㎜ | 0.3 | m | | 72 | | | | | | |
| 19 | 경계부 균열 | 0.3 | ㎜ | 0.3 | m | | 73 | | | | | | |
| 20 | 균열 | 0.1 | ㎜ | 0.4 | m | | 74 | | | | | | |
| 21 | 경계부 균열 | 0.3 | ㎜ | 0.3 | m | | 75 | | | | | | |
| 22 | 균열 | 0.1 | ㎜ | 0.5 | m | | 76 | | | | | | |
| 23 | 균열 | 0.1 | ㎜ | 0.8 | m | | 77 | | | | | | |
| 24 | 경계부 균열 | 0.3 | ㎜ | 0.3 | m | | 78 | | | | | | |
| 25 | 균열 | 0.1 | ㎜ | 0.5 | m | | 79 | | | | | | |
| 26 | 균열 | 0.1 | ㎜ | 0.8 | m | | 80 | | | | | | |
| 27 | 균열 | 0.1 | ㎜ | 0.5 | m | | 81 | | | | | | |
| 28 | 균열 | 0.1 | ㎜ | 0.8 | m | | 82 | | | | | | |
| 29 | 균열 | 0.1 | ㎜ | 0.8 | m | | 83 | | | | | | |
| 30 | 균열 | 0.1 | ㎜ | 0.5 | m | | 84 | | | | | | |
| 31 | 균열 | 0.1 | ㎜ | 0.8 | m | | 85 | | | | | | |
| 32 | 균열 | 0.1 | ㎜ | 0.5 | m | | 86 | | | | | | |
| 33 | 균열 | 0.1 | ㎜ | 0.5 | m | | 87 | | | | | | |
| 34 | 균열 | 0.1 | ㎜ | 0.8 | m | | 88 | | | | | | |
| 35 | 균열 | 0.1 | ㎜ | 0.5 | m | | 89 | | | | | | |
| 36 | 균열 | 0.1 | ㎜ | 0.3 | m | | 90 | | | | | | |
| 37 | 균열 | 0.1 | ㎜ | 0.3 | m | | 91 | | | | | | |
| 38 | 균열 | 0.1 | ㎜ | 0.4 | m | | 92 | | | | | | |
| 39 | 균열 | 0.1 | ㎜ | 0.4 | m | | 93 | | | | | | |
| 40 | 균열 | 0.1 | ㎜ | 0.4 | m | | 94 | | | | | | |
| 41 | 균열 | 0.1 | ㎜ | 0.4 | m | | 95 | | | | | | |
| 42 | 균열 | 0.1 | ㎜ | 0.4 | m | | 96 | | | | | | |
