외관조사망도 번호
B17_갈산교_1(55k937~55k942)

호남고속선 갈산교_1(55.937~55.942km, 접속부)

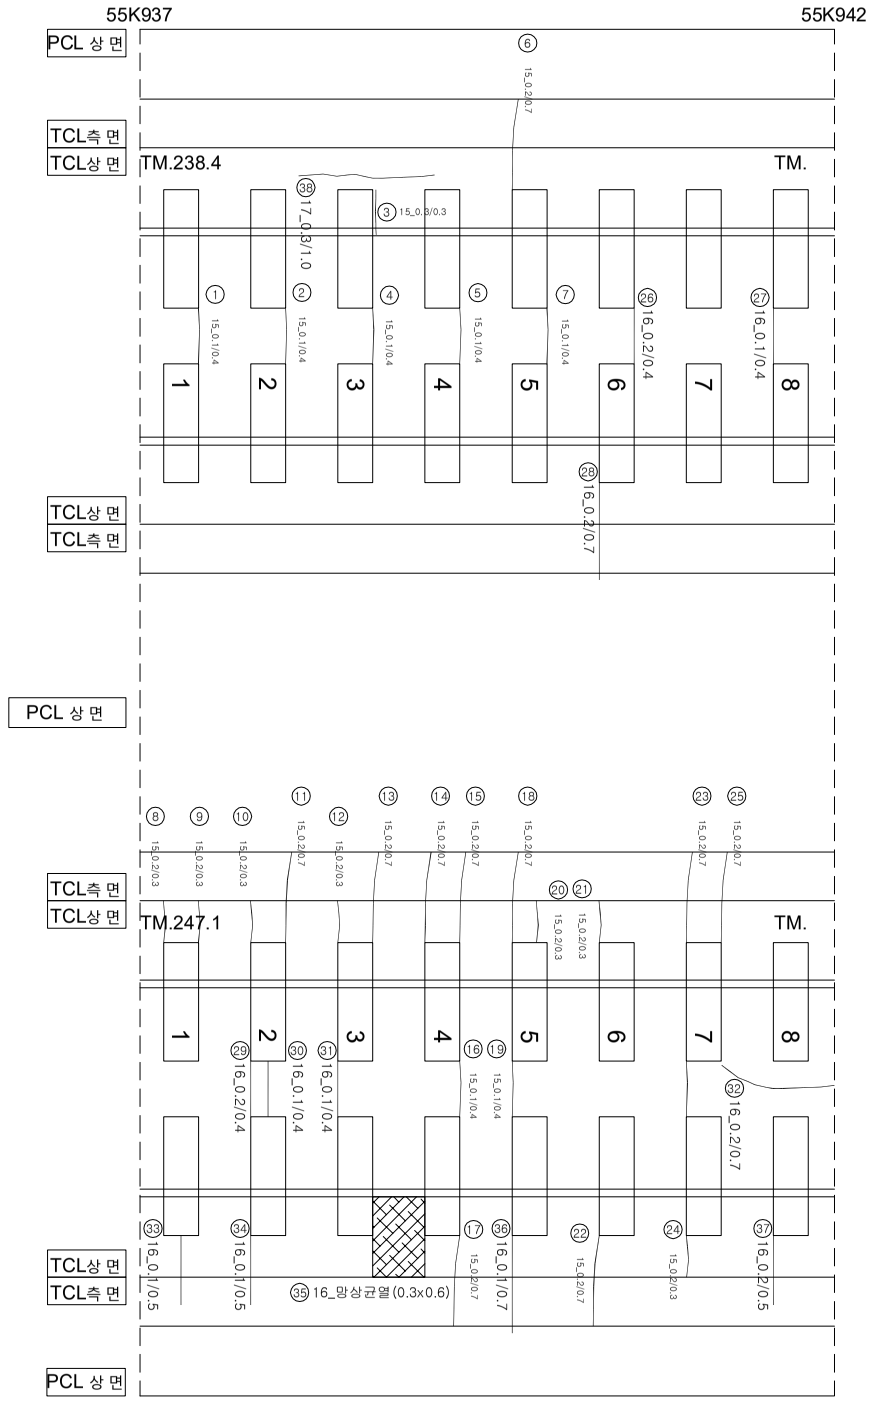
연번	손상	폭		연장		비고	연번	손상	폭		연장		비고
1	균열	0.1	㎜	0.4	m		55						
2	균열	0.1	㎜	0.4	m		56						
3	경계부 균열	0.3	㎜	0.3	m		57						
4	균열	0.1	㎜	0.4	m		58						
5	균열	0.1	㎜	0.4	m		59						
6	균열	0.2	㎜	0.7	m		60						
7	균열	0.1	㎜	0.4	m		61						
8	균열	0.2	㎜	0.3	m		62						
9	균열	0.2	㎜	0.3	m		63						
10	균열	0.2	㎜	0.3	m		64						
11	균열	0.2	㎜	0.7	m		65						
12	균열	0.2	㎜	0.3	m		66						
13	균열	0.2	㎜	0.7	m		67						
14	균열	0.2	㎜	0.7	m		68						
15	균열	0.2	㎜	0.7	m		69						
16	균열	0.1	㎜	0.4	m		70						
17	균열	0.2	㎜	0.7	m		71						
18	균열	0.2	㎜	0.7	m		72						
19	균열	0.1	㎜	0.4	m		73						
20	균열	0.2	㎜	0.3	m		74						
21	균열	0.2	㎜	0.3	m		75						
22	균열	0.2	㎜	0.7	m		76						
23	균열	0.2	㎜	0.7	m		77						
24	균열	0.2	㎜	0.3	m		78						
25	균열	0.2	㎜	0.7	m		79						
26	균열	0.2	㎜	0.4	m		80						
27	균열	0.1	㎜	0.4	m		81						
28	균열	0.2	㎜	0.7	m		82						
29	균열	0.2	㎜	0.4	m		83						
30	균열	0.1	㎜	0.4	m		84						
31	균열	0.1	㎜	0.4	m		85						
32	균열	0.2	㎜	0.7	m		86						
33	균열	0.1	㎜	0.5	m		87

34	균열	0.1	㎜	0.5	m		88						
35	망상균열	0.3	㎜	0.6	m		89						
36	균열	0.1	㎜	0.7	m		90						
37	균열	0.2	㎜	0.5	m		91						
38	균열	0.3	㎜	1.0	m	신규	92						
39							93						
40							94						
41							95						
42							96						
43							97						
44							98						
45							99						
46							100						
47							101						
48							102						
49							103						
50							104						
51							105						
52							106						
53							107						
54							108
