외관조사망도 번호
B17_갈산교_102(56k625~56k630)

호남고속선 갈산교_102(56.625~56.630km, 접속부)

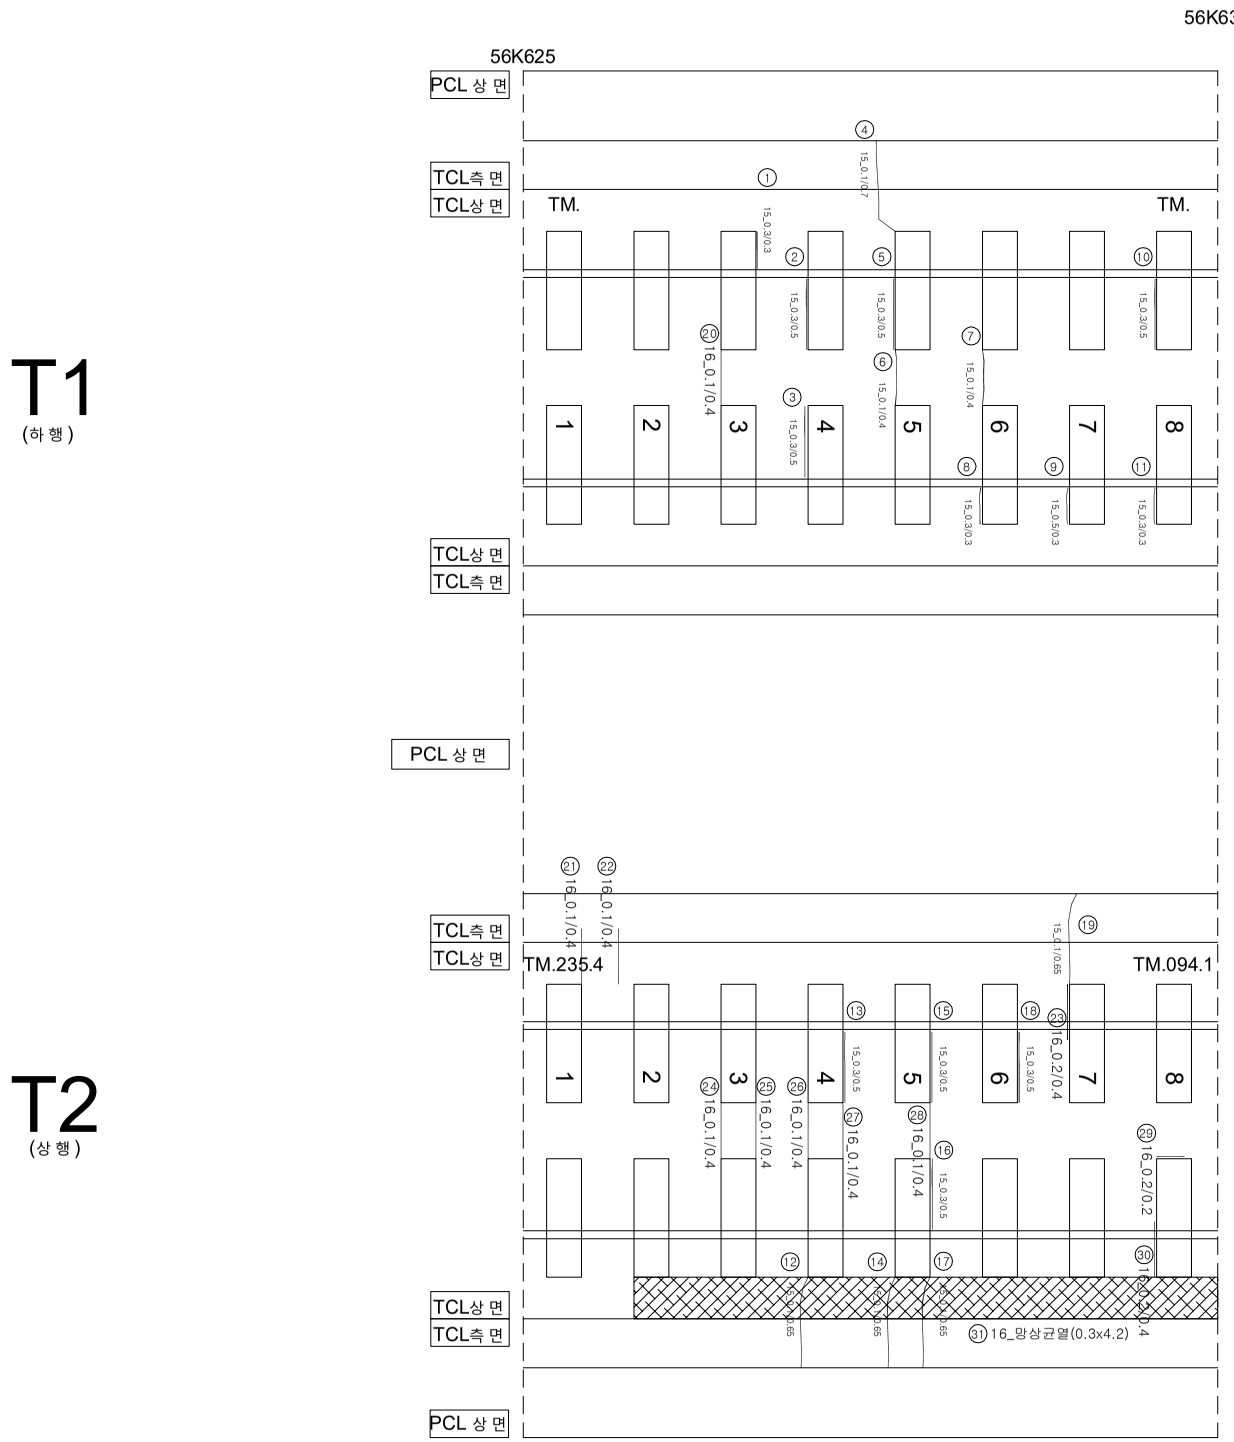
연번	손상	폭		연장		비고	연번	손상	폭		연장		비고
1	경계부 균열	0.3	㎜	0.3	m		55						
2	경계부 균열	0.3	㎜	0.5	m		56						
3	경계부 균열	0.3	㎜	0.5	m		57						
4	균열	0.1	㎜	0.7	m		58						
5	경계부 균열	0.3	㎜	0.5	m		59						
6	균열	0.1	㎜	0.4	m		60						
7	균열	0.1	㎜	0.4	m		61						
8	경계부 균열	0.3	㎜	0.3	m		62						
9	경계부 균열	0.5	㎜	0.3	m		63						
10	경계부 균열	0.3	㎜	0.5	m		64						
11	경계부 균열	0.3	㎜	0.3	m		65						
12	균열	0.1	㎜	0.65	m		66						
13	경계부 균열	0.3	㎜	0.5	m		67						
14	균열	0.1	㎜	0.65	m		68						
15	경계부 균열	0.3	㎜	0.5	m		69						
16	경계부 균열	0.3	㎜	0.5	m		70						
17	균열	0.1	㎜	0.65	m		71						
18	경계부 균열	0.3	㎜	0.5	m		72						
19	균열	0.1	㎜	0.65	m		73						
20	균열	0.1	㎜	0.4	m		74						
21	균열	0.1	㎜	0.4	m		75						
22	균열	0.1	㎜	0.4	m		76						
23	경계부 균열	0.2	㎜	0.4	m		77						
24	균열	0.1	㎜	0.4	m		78						
25	균열	0.1	㎜	0.4	m		79						
26	균열	0.1	㎜	0.4	m		80						
27	균열	0.1	㎜	0.4	m		81						
28	균열	0.1	㎜	0.4	m		82						
29	경계부 균열	0.2	㎜	0.2	m		83						
30	경계부 균열	0.2	㎜	0.4	m		84						
31	망상균열	0.3	m	4.2	m		85
