외관조사망도 번호
B17_갈산교_13(56k019~56k026)

호남고속선 갈산교_13(56.019~56.026km, S3-2)

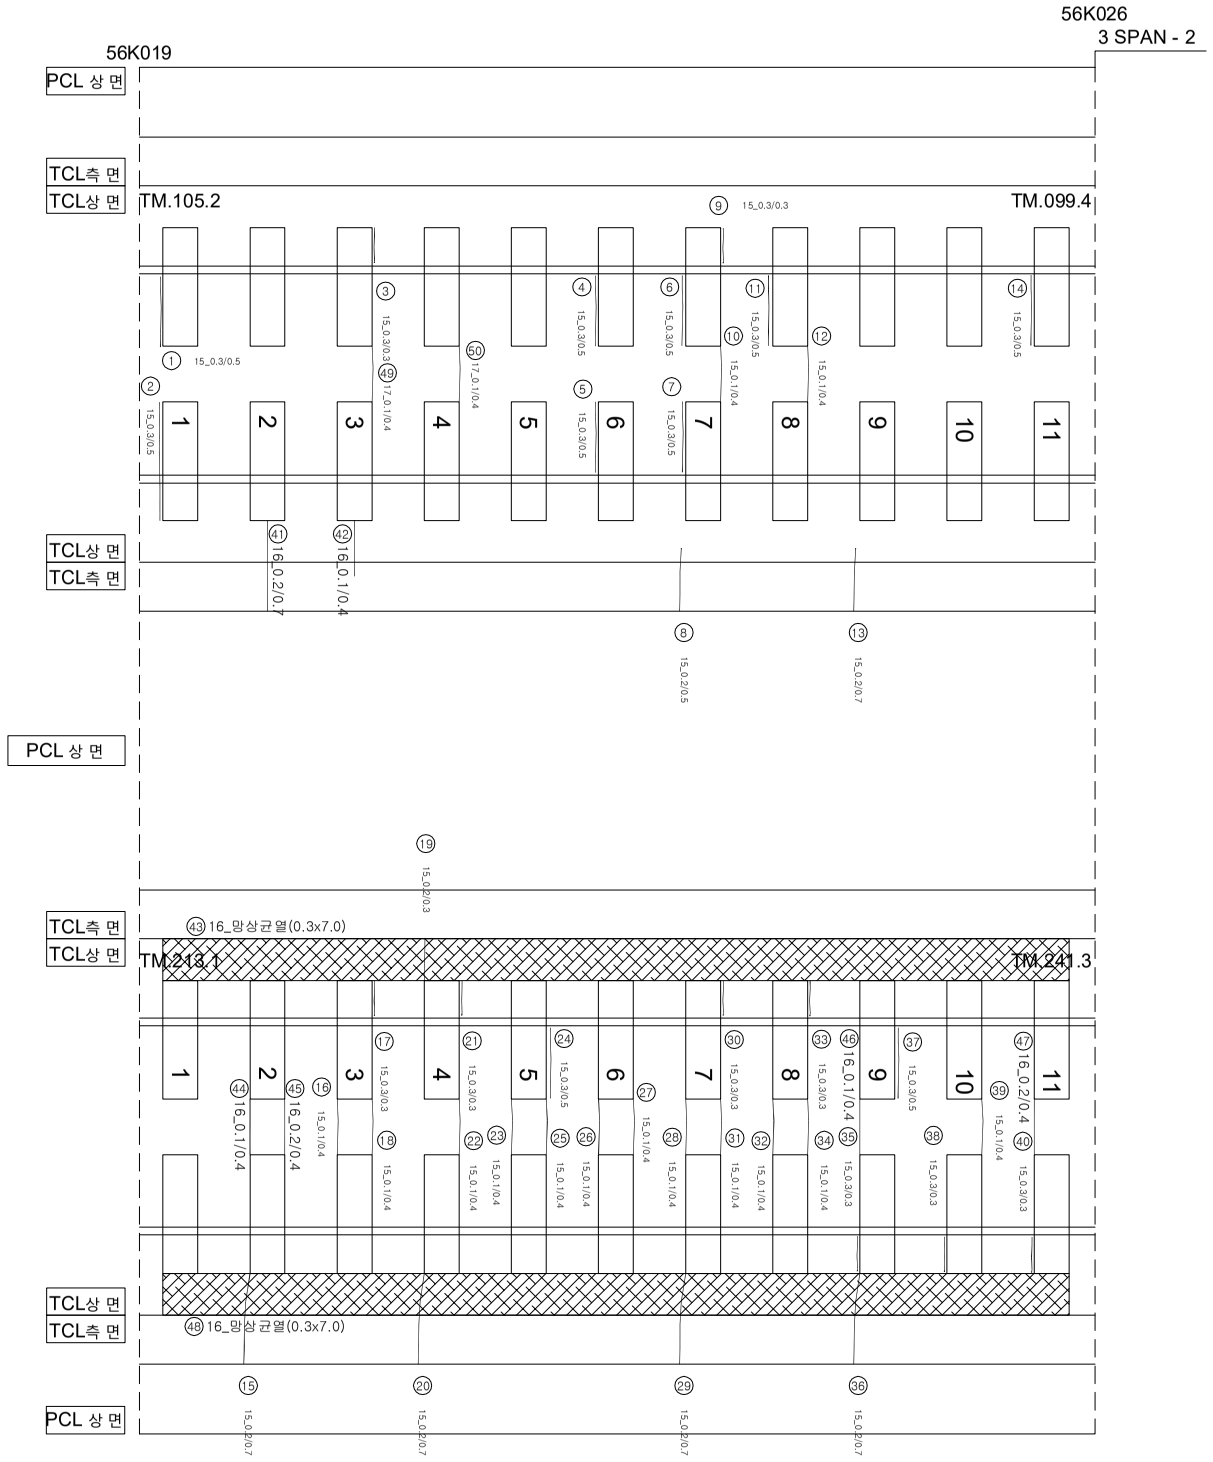
연번	손상	폭		연장		비고	연번	손상	폭		연장		비고
1	경계부 균열	0.3	㎜	0.5	m		55						
2	경계부 균열	0.3	㎜	0.5	m		56						
3	경계부 균열	0.3	㎜	0.3	m		57						
4	경계부 균열	0.3	㎜	0.5	m		58						
5	경계부 균열	0.3	㎜	0.5	m		59						
6	경계부 균열	0.3	㎜	0.5	m		60						
7	경계부 균열	0.3	㎜	0.5	m		61						
8	균열	0.2	㎜	0.5	m		62						
9	경계부 균열	0.3	㎜	0.3	m		63						
10	균열	0.1	㎜	0.4	m		64						
11	경계부 균열	0.3	㎜	0.5	m		65						
12	균열	0.1	㎜	0.4	m		66						
13	균열	0.2	㎜	0.7	m		67						
14	경계부 균열	0.3	㎜	0.5	m		68						
15	균열	0.2	㎜	0.7	m		69						
16	균열	0.1	㎜	0.4	m		70						
17	경계부 균열	0.3	㎜	0.3	m		71						
18	균열	0.1	㎜	0.4	m		72						
19	균열	0.2	㎜	0.3	m		73						
20	균열	0.2	㎜	0.7	m		74						
21	경계부 균열	0.3	㎜	0.3	m		75						
22	균열	0.1	㎜	0.4	m		76						
23	균열	0.1	㎜	0.4	m		77						
24	경계부 균열	0.3	㎜	0.5	m		78						
25	균열	0.1	㎜	0.4	m		79						
26	균열	0.1	㎜	0.4	m		80						
27	균열	0.1	㎜	0.4	m		81						
28	균열	0.1	㎜	0.4	m		82						
29	균열	0.2	㎜	0.7	m		83						
30	경계부 균열	0.3	㎜	0.3	m		84						
31	균열	0.1	㎜	0.4	m		85

32	균열	0.1	㎜	0.4	m		86						
33	경계부 균열	0.3	㎜	0.3	m		87						
34	균열	0.1	㎜	0.4	m		88						
35	균열	0.3	㎜	0.3	m		89						
36	균열	0.2	㎜	0.7	m		90						
37	경계부 균열	0.3	㎜	0.5	m		91						
38	경계부 균열	0.3	㎜	0.3	m		92						
39	균열	0.1	㎜	0.4	m		93						
40	경계부 균열	0.3	㎜	0.3	m		94						
41	균열	0.2	㎜	0.7	m		95						
42	균열	0.1	㎜	0.4	m		96						
43	망상균열	0.3	㎜	7.0	m		97						
44	균열	0.1	㎜	0.4	m		98						
45	균열	0.2	㎜	0.4	m		99						
46	균열	0.1	㎜	0.4	m		100						
47	균열	0.2	㎜	0.4	m		101						
48	망상균열	0.3	㎜	7.0	m		102						
49	균열	0.1	㎜	0.4	m	신 규	103						
50	균열	0.1	㎜	0.4	m	신 규	104						
51							105						
52							106						
53							107						
54							108
