외관조사망도 번호
B17_갈산교_3(55k949~55k956)

호남고속선 갈산교_3(55.949~55.956km, S1-2)

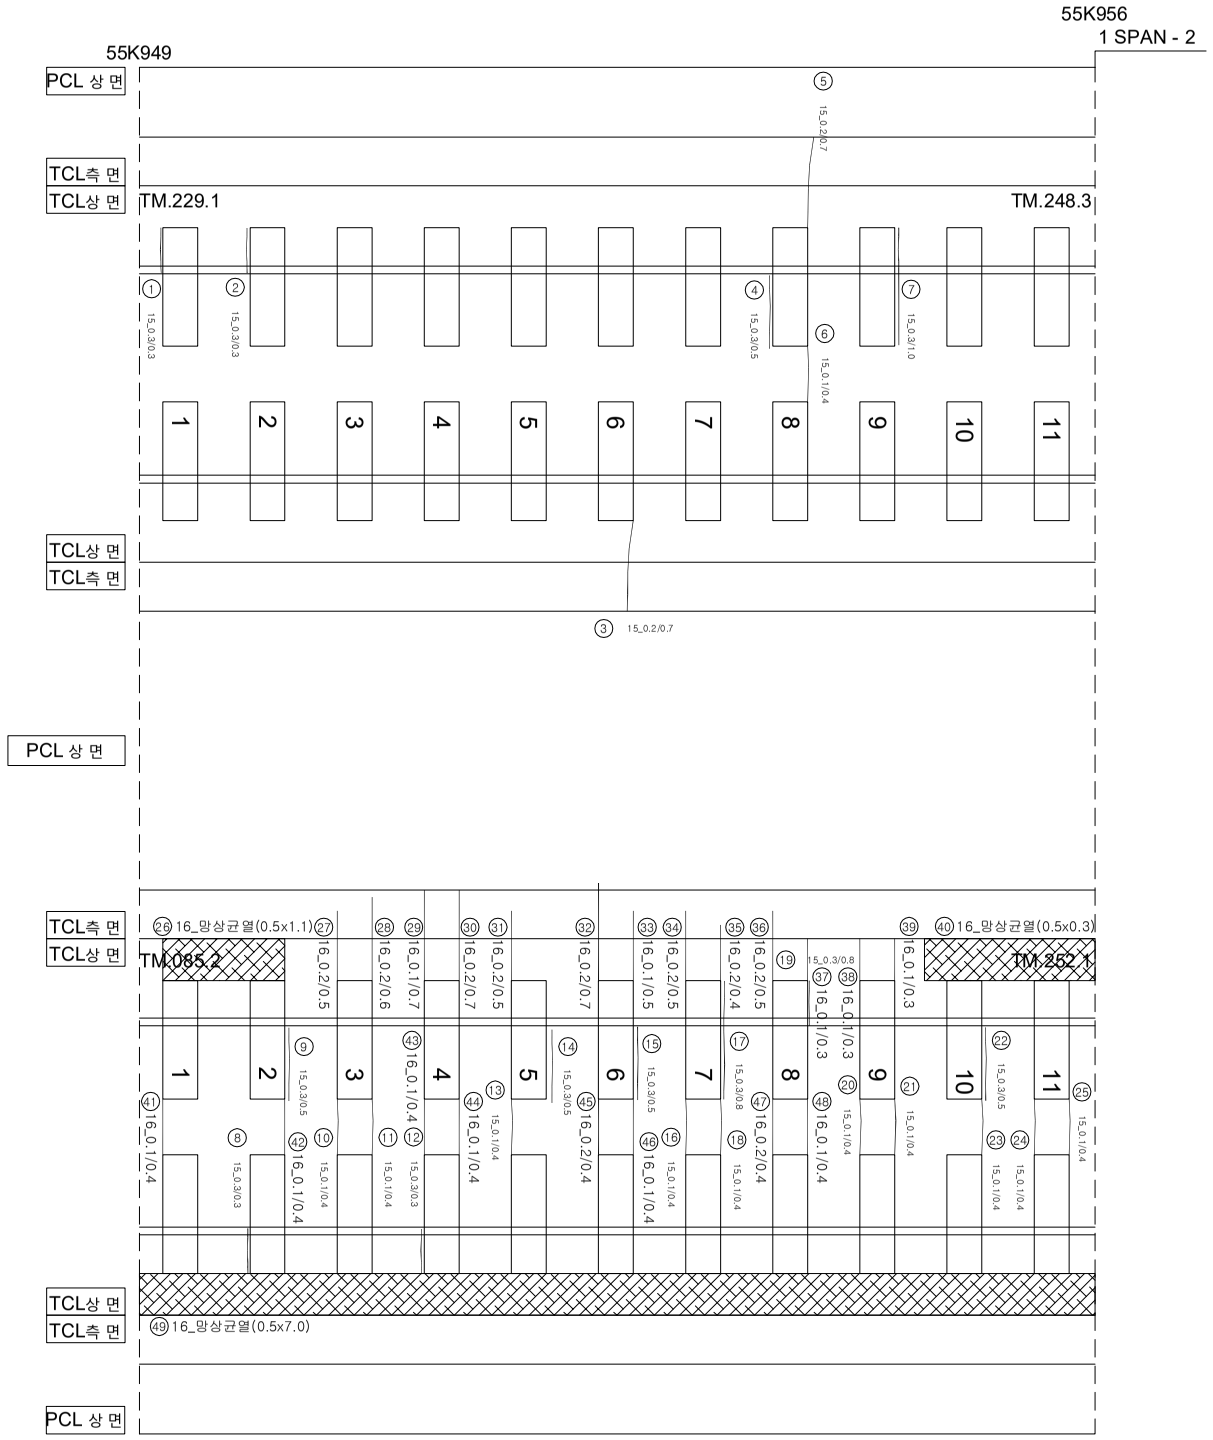
연번	손상	폭		연장		비고	연번	손상	폭		연장		비고
1	경계부 균열	0.3	㎜	0.3	m		55						
2	경계부 균열	0.3	㎜	0.3	m		56						
3	균열	0.2	㎜	0.7	m		57						
4	경계부 균열	0.3	㎜	0.5	m		58						
5	균열	0.2	㎜	0.7	m		59						
6	균열	0.1	㎜	0.4	m		60						
7	경계부 균열	0.3	㎜	1.0	m	길이증가	61						
8	경계부 균열	0.3	㎜	0.3	m		62						
9	경계부 균열	0.3	㎜	0.5	m		63						
10	균열	0.1	㎜	0.4	m		64						
11	균열	0.1	㎜	0.4	m		65						
12	경계부 균열	0.3	㎜	0.3	m		66						
13	균열	0.1	㎜	0.4	m		67						
14	경계부 균열	0.3	㎜	0.5	m		68						
15	경계부 균열	0.3	㎜	0.5	m		69						
16	균열	0.1	㎜	0.4	m		70						
17	경계부 균열	0.3	㎜	0.8	m		71						
18	균열	0.1	㎜	0.4	m		72						
19	경계부 균열	0.3	㎜	0.8	m		73						
20	균열	0.1	㎜	0.4	m		74						
21	균열	0.1	㎜	0.4	m		75						
22	경계부 균열	0.3	㎜	0.5	m		76						
23	균열	0.1	㎜	0.4	m		77						
24	균열	0.1	㎜	0.4	m		78						
25	균열	0.1	㎜	0.4	m		79						
26	망상균열	0.5	㎜	1.1	m		80						
27	균열	0.2	㎜	0.5	m		81						
28	균열	0.2	㎜	0.6	m		82						
29	균열	0.1	㎜	0.7	m		83						
30	균열	0.2	㎜	0.7	m		84						
31	균열	0.2	㎜	0.5	m		85

32	균열	0.2	㎜	0.7	m		86						
33	균열	0.1	㎜	0.5	m		87						
34	균열	0.2	㎜	0.5	m		88						
35	균열	0.2	㎜	0.4	m		89						
36	균열	0.2	㎜	0.5	m		90						
37	균열	0.1	㎜	0.3	m		91						
38	균열	0.1	㎜	0.3	m		92						
39	균열	0.1	㎜	0.3	m		93						
40	망상균열	0.5	㎜	0.3	m		94						
41	균열	0.1	㎜	0.4	m		95						
42	균열	0.1	㎜	0.4	m		96						
43	균열	0.1	㎜	0.4	m		97						
44	균열	0.1	㎜	0.4	m		98						
45	균열	0.2	㎜	0.4	m		99						
46	균열	0.1	㎜	0.4	m		100						
47	균열	0.2	㎜	0.4	m		101						
48	균열	0.1	㎜	0.4	m		102						
49	망상균열	0.5	㎜	7.0	m		103						
50							104						
51							105						
52							106						
53							107						
54							108
