외관조사망도 번호
B17_갈산교_24(56k096~56k103)

호남고속선 갈산교_24(56.096~56.103km, S5-3)

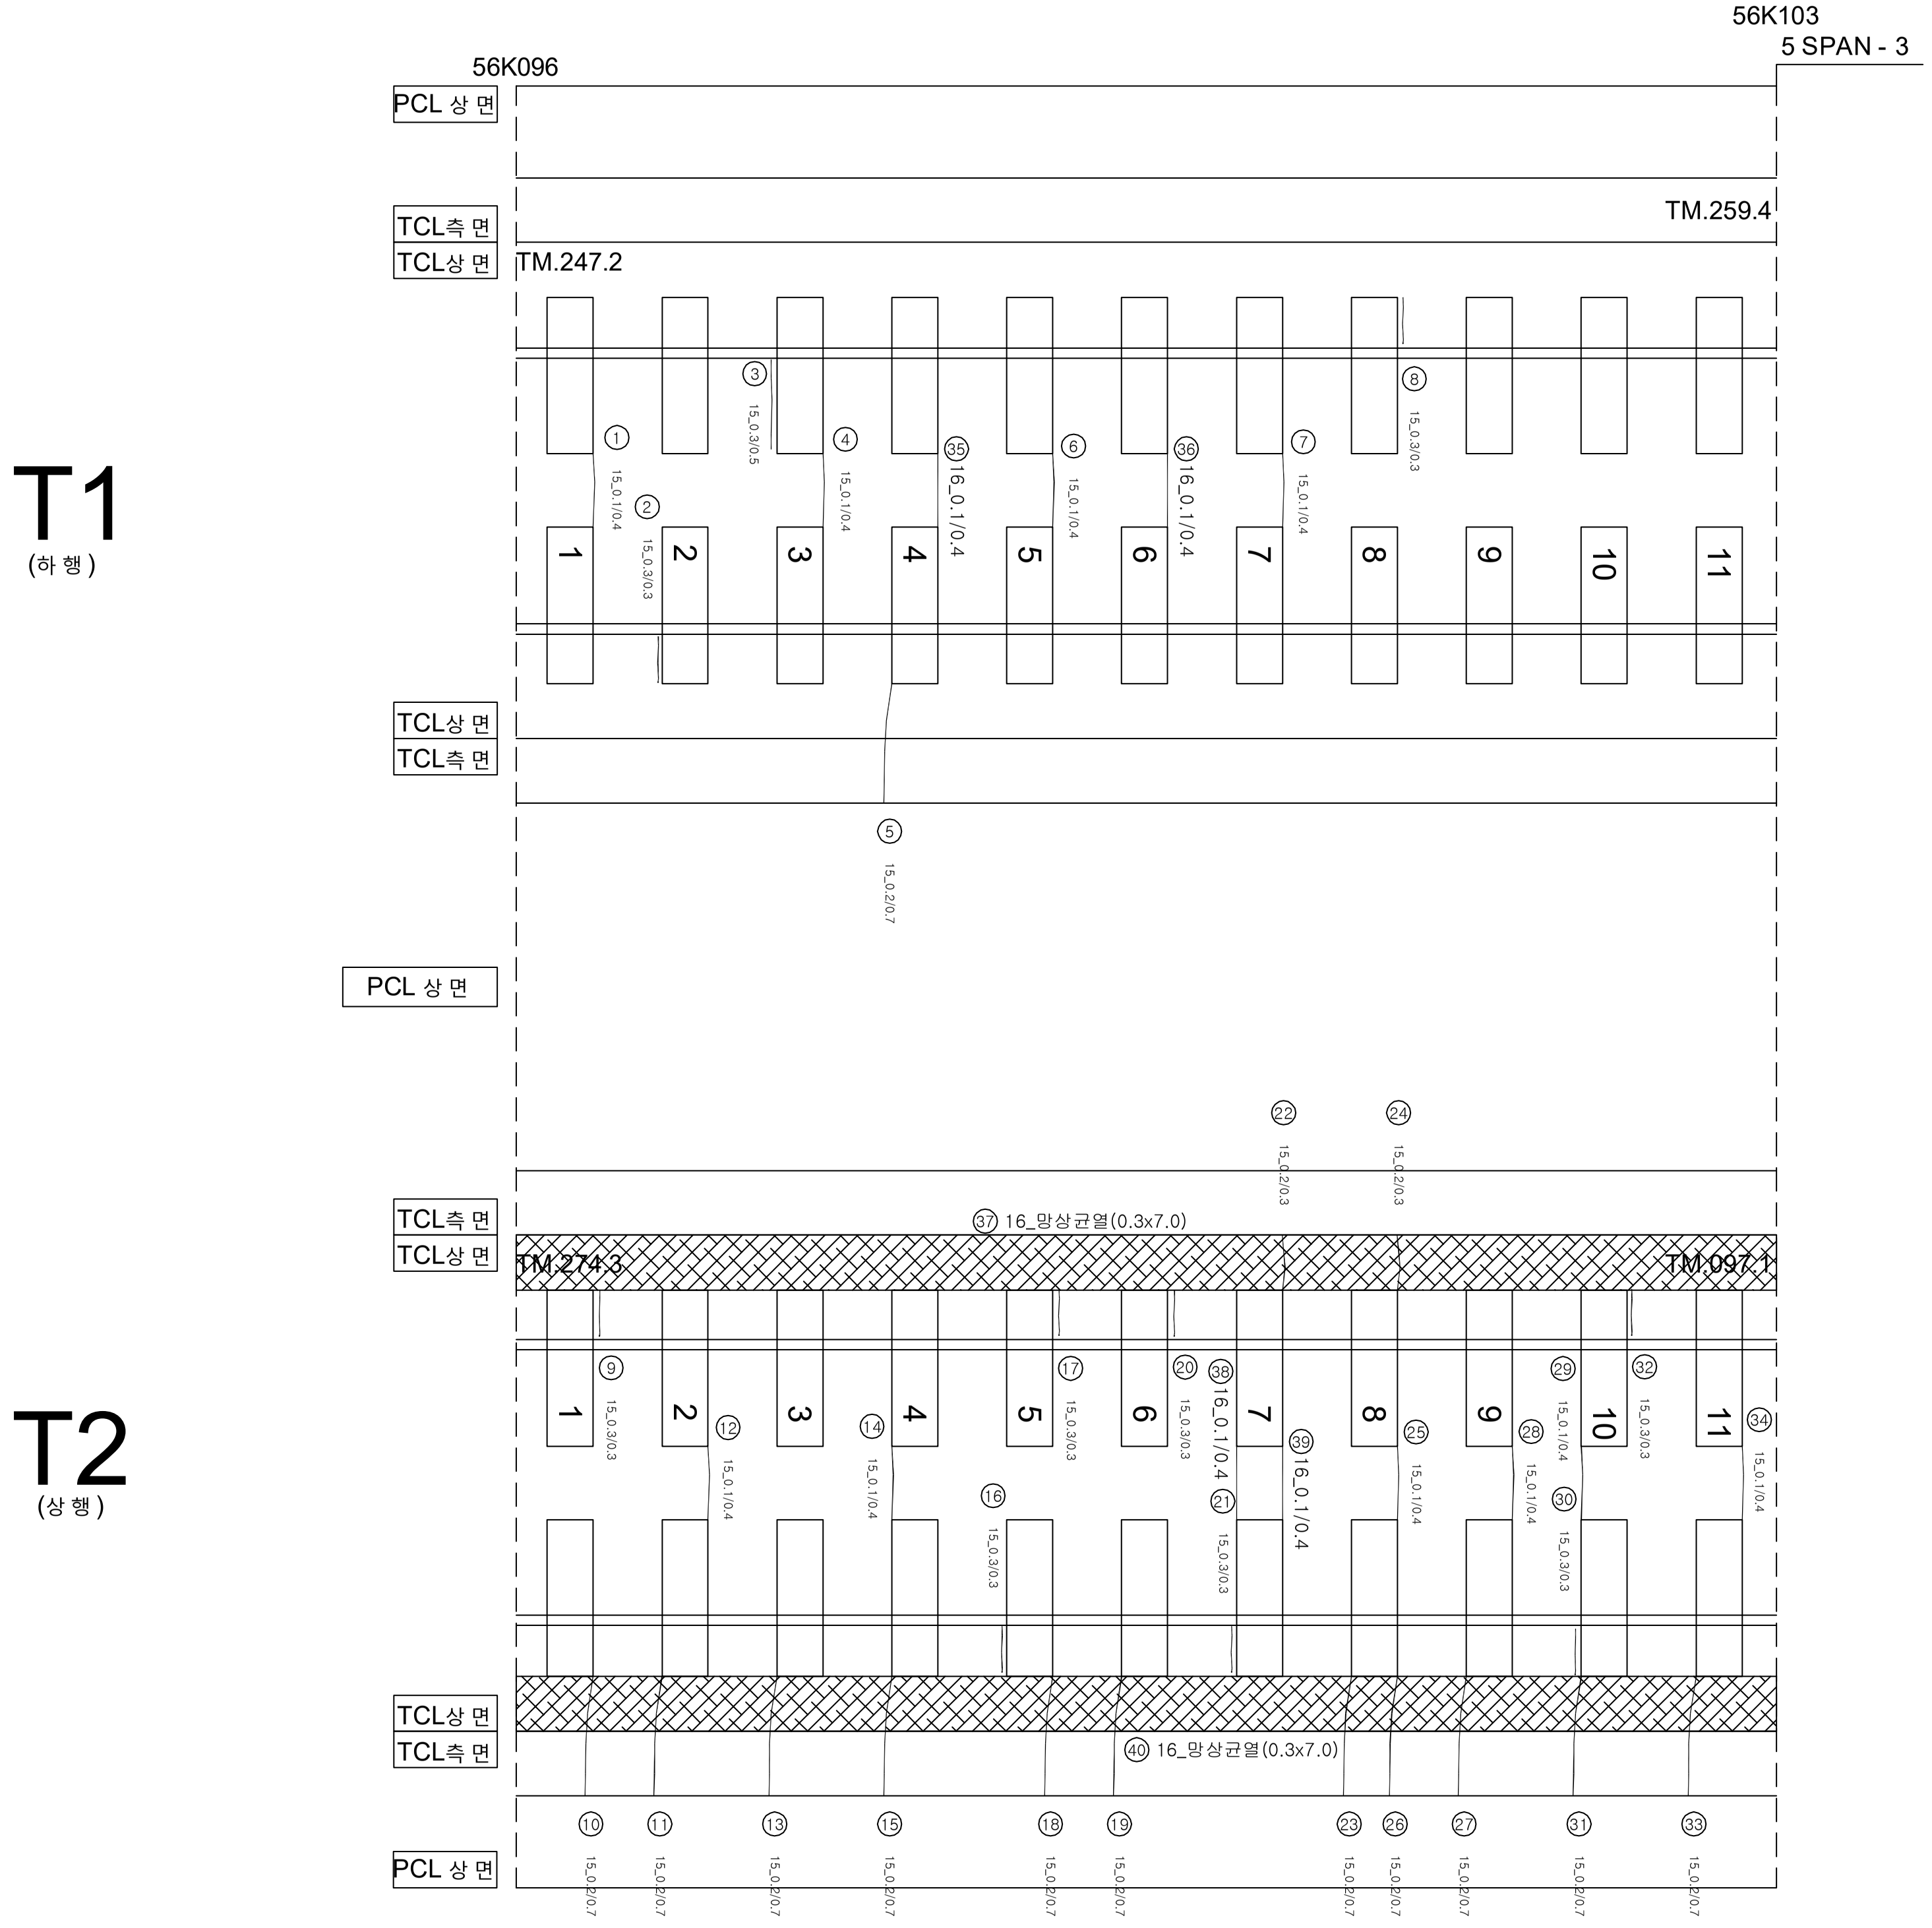
연번	손상	폭		연장		비고	연번	손상	폭		연장		비고
1	균열	0.1	㎜	0.4	m		55						
2	경계부 균열	0.3	㎜	0.3	m		56						
3	경계부 균열	0.3	㎜	0.5	m		57						
4	균열	0.1	㎜	0.4	m		58						
5	균열	0.2	㎜	0.7	m		59						
6	균열	0.1	㎜	0.4	m		60						
7	균열	0.1	㎜	0.4	m		61						
8	경계부 균열	0.3	㎜	0.3	m		62						
9	경계부 균열	0.3	㎜	0.3	m		63						
10	균열	0.2	㎜	0.7	m		64						
11	균열	0.2	㎜	0.7	m		65						
12	균열	0.1	㎜	0.4	m		66						
13	균열	0.2	㎜	0.7	m		67						
14	균열	0.1	㎜	0.4	m		68						
15	균열	0.2	㎜	0.7	m		69						
16	경계부 균열	0.3	㎜	0.3	m		70						
17	경계부 균열	0.3	㎜	0.3	m		71						
18	균열	0.2	㎜	0.7	m		72						
19	균열	0.2	㎜	0.7	m		73						
20	경계부 균열	0.3	㎜	0.3	m		74						
21	경계부 균열	0.3	㎜	0.3	m		75						
22	균열	0.2	㎜	0.3	m		76						
23	균열	0.2	㎜	0.7	m		77						
24	균열	0.2	㎜	0.3	m		78						
25	균열	0.1	㎜	0.4	m		79						
26	균열	0.2	㎜	0.7	m		80						
27	균열	0.2	㎜	0.7	m		81						
28	균열	0.1	㎜	0.4	m		82						
29	균열	0.1	㎜	0.4	m		83						
30	경계부 균열	0.3	㎜	0.3	m		84						
31	균열	0.2	㎜	0.7	m		85						
32	경계부 균열	0.3	㎜	0.3	m		86

33	균열	0.2	㎜	0.7	m		87						
34	균열	0.1	㎜	0.4	m		88						
35	균열	0.1	㎜	0.4	m		89						
36	균열	0.1	㎜	0.4	m		90						
37	망상균열	0.3	㎜	7.0	m		91						
38	균열	0.1	㎜	0.4	m		92						
39	균열	0.1	㎜	0.4	m		93						
40	망상균열	0.3	㎜	7.0	m		94						
41							95						
42							96						
43							97						
44							98						
45							99						
46							100						
47							101						
48							102						
49							103						
50							104						
51							105						
52							106						
53							107						
54							108
