외관조사망도 번호
B17_갈산교_26(56k110~56k117)

호남고속선 갈산교_26(56.110~56.117km, S5-5)

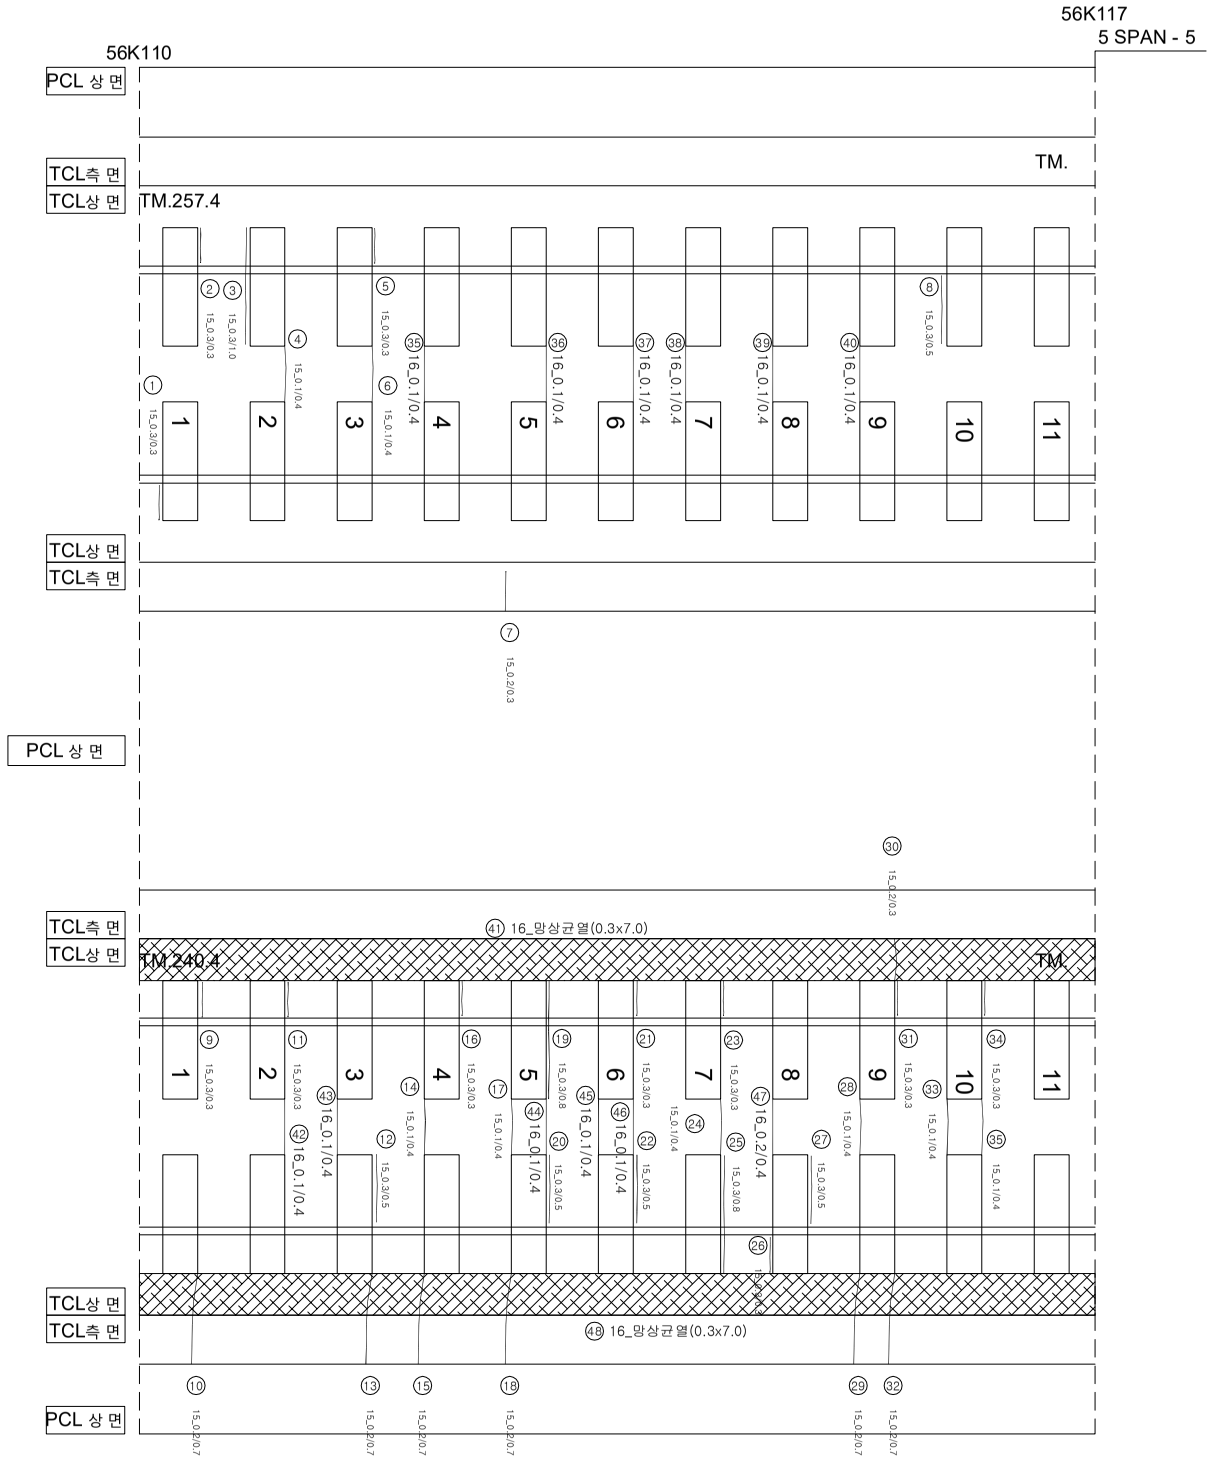
연번	손상	폭		연장		비고	연번	손상	폭		연장		비고
1	경계부 균열	0.3	mm	0.3	m		55						
2	경계부 균열	0.3	mm	0.3	m		56						
3	경계부 균열	0.3	mm	1.0	m	길이증가	57						
4	균열	0.1	mm	0.4	m		58						
5	경계부 균열	0.3	mm	0.3	m		59						
6	균열	0.1	mm	0.4	m		60						
7	균열	0.2	mm	0.3	m		61						
8	경계부 균열	0.3	mm	0.5	m		62						
9	경계부 균열	0.3	mm	0.3	m		63						
10	균열	0.2	mm	0.7	m		64						
11	경계부 균열	0.3	mm	0.3	m		65						
12	경계부 균열	0.3	mm	0.5	m		66						
13	균열	0.2	mm	0.7	m		67						
14	균열	0.1	mm	0.4	m		68						
15	균열	0.2	mm	0.7	m		69						
16	경계부 균열	0.3	mm	0.3	m		70						
17	균열	0.1	mm	0.4	m		71						
18	균열	0.2	mm	0.7	m		72						
19	경계부 균열	0.3	mm	0.8	m		73						
20	경계부 균열	0.3	mm	0.5	m		74						
21	경계부 균열	0.3	mm	0.3	m		75						
22	경계부 균열	0.3	mm	0.5	m		76						
23	경계부 균열	0.3	mm	0.3	m		77						
24	균열	0.1	mm	0.4	m		78						
25	경계부 균열	0.3	mm	0	m		79						
26	경계부 균열	0.3	mm	0.3	m		80						
27	경계부 균열	0.3	mm	0.5	m		81						
28	균열	0.1	mm	0.4	m		82						
29	균열	0.2	mm	0.7	m		83

30	균열	0.2	mm	0.3	m		84						
31	경계부 균열	0.3	mm	0.3	m		85						
32	균열	0.1	mm	0.4	m		86						
33	균열	0.3	mm	0.3	m		87						
34	경계부 균열	0.1	mm	0.4	m		88						
35	균열	0.1	mm	0.4	m		89						
36	균열	0.1	mm	0.4	m		90						
37	균열	0.1	mm	0.4	m		91						
38	균열	0.1	mm	0.4	m		92						
39	균열	0.1	mm	0.4	m		93						
40	균열	0.1	mm	0.4	m		94						
41	망상균열	0.3	mm	7.0	m		95						
42	균열	0.1	mm	0.4	m		96						
43	균열	0.1	mm	0.4	m		97						
44	균열	0.1	mm	0.4	m		98						
45	균열	0.1	mm	0.4	m		99						
46	균열	0.1	mm	0.4	m		100						
47	균열	0.2	mm	0.4	m		101						
48	망상균열	0.3	mm	7.0	m		102						
49							103						
50							104						
51							105						
52							106						
53							107						
54							108
