외관조사망도 번호
B17_갈산교_27(56k117~56k124)

호남고속선 갈산교_27(56.117~56.124km, S6-1)

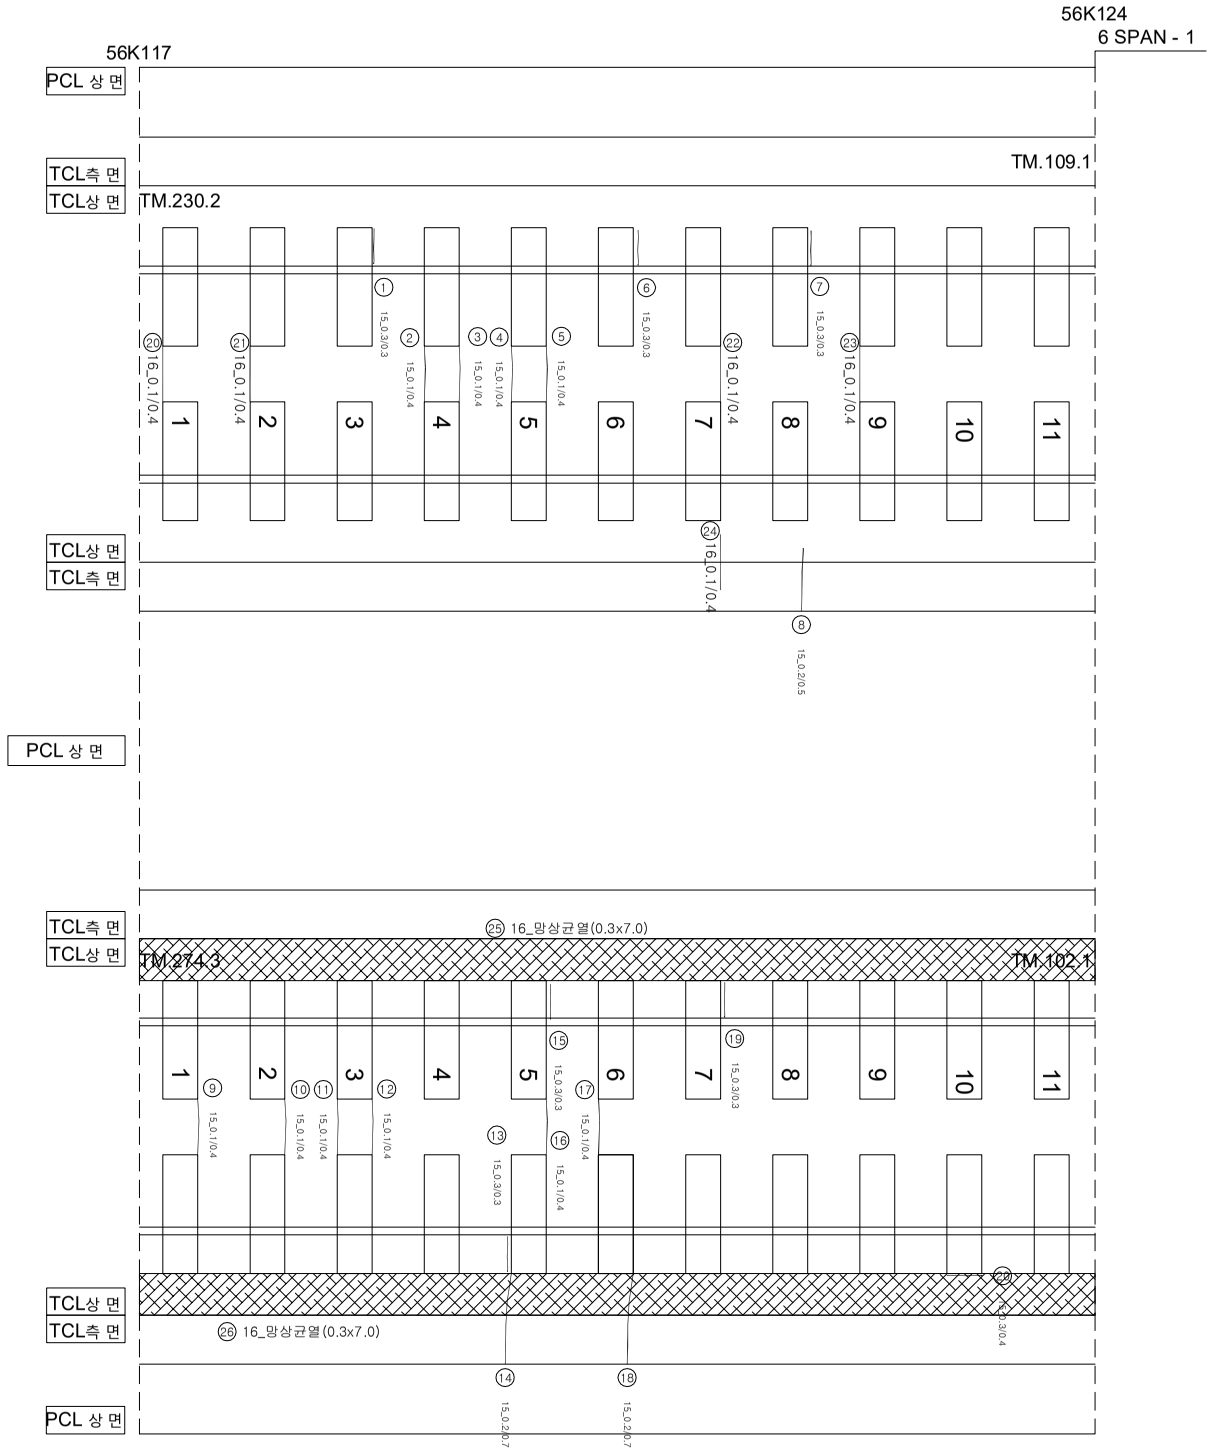
연번	손상	폭		연장		비고	연번	손상	폭		연장		비고
1	경계부 균열	0.3	㎜	0.3	m		55						
2	균열	0.1	㎜	0.4	m		56						
3	균열	0.1	㎜	0.4	m		57						
4	균열	0.1	㎜	0.4	m		58						
5	균열	0.1	㎜	0.4	m		59						
6	경계부 균열	0.3	㎜	0.3	m		60						
7	경계부 균열	0.3	㎜	0.3	m		61						
8	균열	0.2	㎜	0.5	m		62						
9	균열	0.1	㎜	0.4	m		63						
10	균열	0.1	㎜	0.4	m		64						
11	균열	0.1	㎜	0.4	m		65						
12	균열	0.3	㎜	0.3	m		66						
13	경계부 균열	0.2	㎜	0.7	m		67						
14	균열	0.3	㎜	0.3	m		68						
15	경계부 균열	0.1	㎜	0.4	m		69						
16	균열	0.1	㎜	0.4	m		70						
17	균열	0.2	㎜	0.7	m		71						
18	균열	0.3	㎜	0.3	m		72						
19	경계부 균열	0.3	㎜	0.4	m		73						
20	경계부 균열	0.1	㎜	0.4	m		74						
21	균열	0.1	㎜	0.4	m		75						
22	균열	0.1	㎜	0.4	m		76						
23	균열	0.1	㎜	0.4	m		77						
24	균열	0.1	㎜	0.4	m		78						
25	망상균열	0.3	㎜	7.0	m		79						
26	망상균열	0.3	㎜	7.0	m		80						
27							81						
28							82						
29							83						
30							84						
31							85						
32							86						
33							87						
34							88						
35							89

36							90						
37							91						
38							92						
39							93						
40							94						
41							95						
42							96						
43							97						
44							98						
45							99						
46							100						
47							101						
48							102						
49							103						
50							104						
51							105						
52							106						
53							107						
54							108
