외관조사망도 번호
B17_갈산교_28(56k124~56k131)

호남고속선 갈산교_28(56.124~56.131km, S6-2)

시 행 사	용 역 명	용 역 사	과 업 책 임 자	분 야 별 책 임 자
KORAIL 한국철도공사 KOREA RAILROAD	2017년도 호남고속선 오송-광주송정간 콘크리트궤도 점검용역	(주)한국구조물안전연구원 (주)한국국토안전연구원 (재)한국건설품질연구원	이 복 영	라 윤 강 김 경 기 윤 석 기

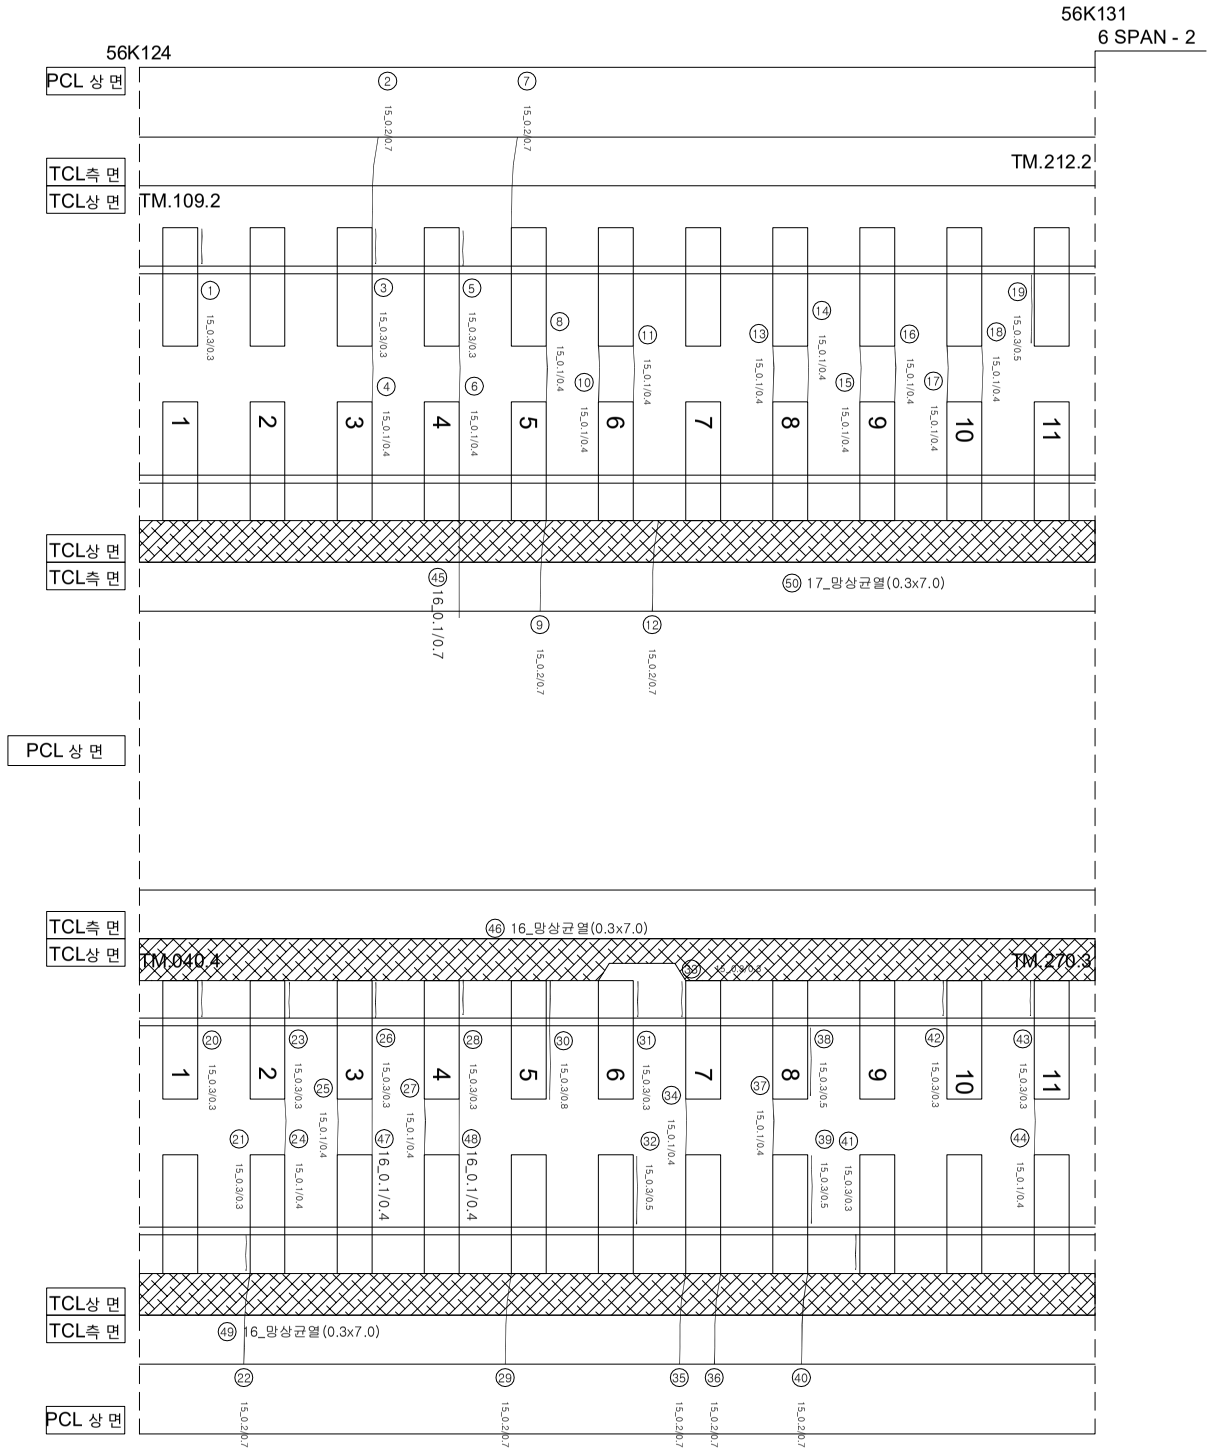
연번	손상	폭		연장		비고	연번	손상	폭		연장		비고
1	경계부 균열	0.3	㎜	0.3	m		55						
2	균열	0.2	㎜	0.7	m		56						
3	경계부 균열	0.3	㎜	0.3	m		57						
4	균열	0.1	㎜	0.4	m		58						
5	경계부 균열	0.3	㎜	0.3	m		59						
6	균열	0.1	㎜	0.4	m		60						
7	균열	0.2	㎜	0.7	m		61						
8	균열	0.1	㎜	0.4	m		62						
9	균열	0.2	㎜	0.7	m		63						
10	균열	0.1	㎜	0.4	m		64						
11	균열	0.1	㎜	0.4	m		65						
12	균열	0.2	㎜	0.7	m		66						
13	균열	0.1	㎜	0.4	m		67						
14	균열	0.1	㎜	0.4	m		68						
15	균열	0.1	㎜	0.4	m		69						
16	균열	0.1	㎜	0.4	m		70						
17	균열	0.1	㎜	0.4	m		71						
18	균열	0.1	㎜	0.4	m		72						
19	경계부 균열	0.3	㎜	0.5	m		73						
20	경계부 균열	0.3	㎜	0.3	m		74						
21	경계부 균열	0.3	㎜	0.3	m		75						
22	균열	0.2	㎜	0.7	m		76						
23	경계부 균열	0.3	㎜	0.3	m		77						
24	균열	0.1	㎜	0.4	m		78						
25	균열	0.1	㎜	0.4	m		79						
26	경계부 균열	0.3	㎜	0.3	m		80						
27	균열	0.1	㎜	0.4	m		81						
28	경계부 균열	0.3	㎜	0.3	m		82						
29	균열	0.2	㎜	0.7	m		83						
30	경계부 균열	0.3	㎜	0.8	m		84						
31	경계부 균열	0.3	㎜	0.8	m		85

32	경계부 균열	0.3	㎜	0.5	m		86						
33	경계부 균열	0.3	㎜	0.3	m		87						
34	균열	0.1	㎜	0.4	m		88						
35	균열	0.2	㎜	0.7	m		89						
36	균열	0.2	㎜	0.7	m		90						
37	균열	0.1	㎜	0.4	m		91						
38	경계부 균열	0.3	㎜	0.5	m		92						
39	경계부 균열	0.3	㎜	0.5	m		93						
40	균열	0.2	㎜	0.7	m		94						
41	경계부 균열	0.3	㎜	0.3	m		95						
42	경계부 균열	0.3	㎜	0.3	m		96						
43	경계부 균열	0.3	㎜	0.3	m		97						
44	균열	0.1	㎜	0.4	m		98						
45	균열	0.1	㎜	0.7	m		99						
46	망상균열	0.3	m	7.0	m		100						
47	균열	0.1	㎜	0.4	m		101						
48	균열	0.1	㎜	0.4	m		102						
49	망상균열	0.3	m	7.0	m		103						
50	망상균열	0.3	m	7.0	m	신 규	104						
51							105						
52							106						
53							107						
54							108
