외관조사망도 번호
B17_갈산교_4(55k956~55k963)

호남고속선 갈산교_4(55.956~55.963km, S1-3)

시 행 사	용 역 명	용 역 사	과 업 책 임 자	분 야 별 책 임 자
KORAIL 한국철도공사 KOREA RAILROAD	2017년도 호남고속선 오송-광주송정간 콘크리트궤도 점검용역	(주)한국구조물안전연구원 (주)한국국토안전연구원 (재)한국건설품질연구원	이 복 영	라 윤 강 김 경 기 윤 석 기

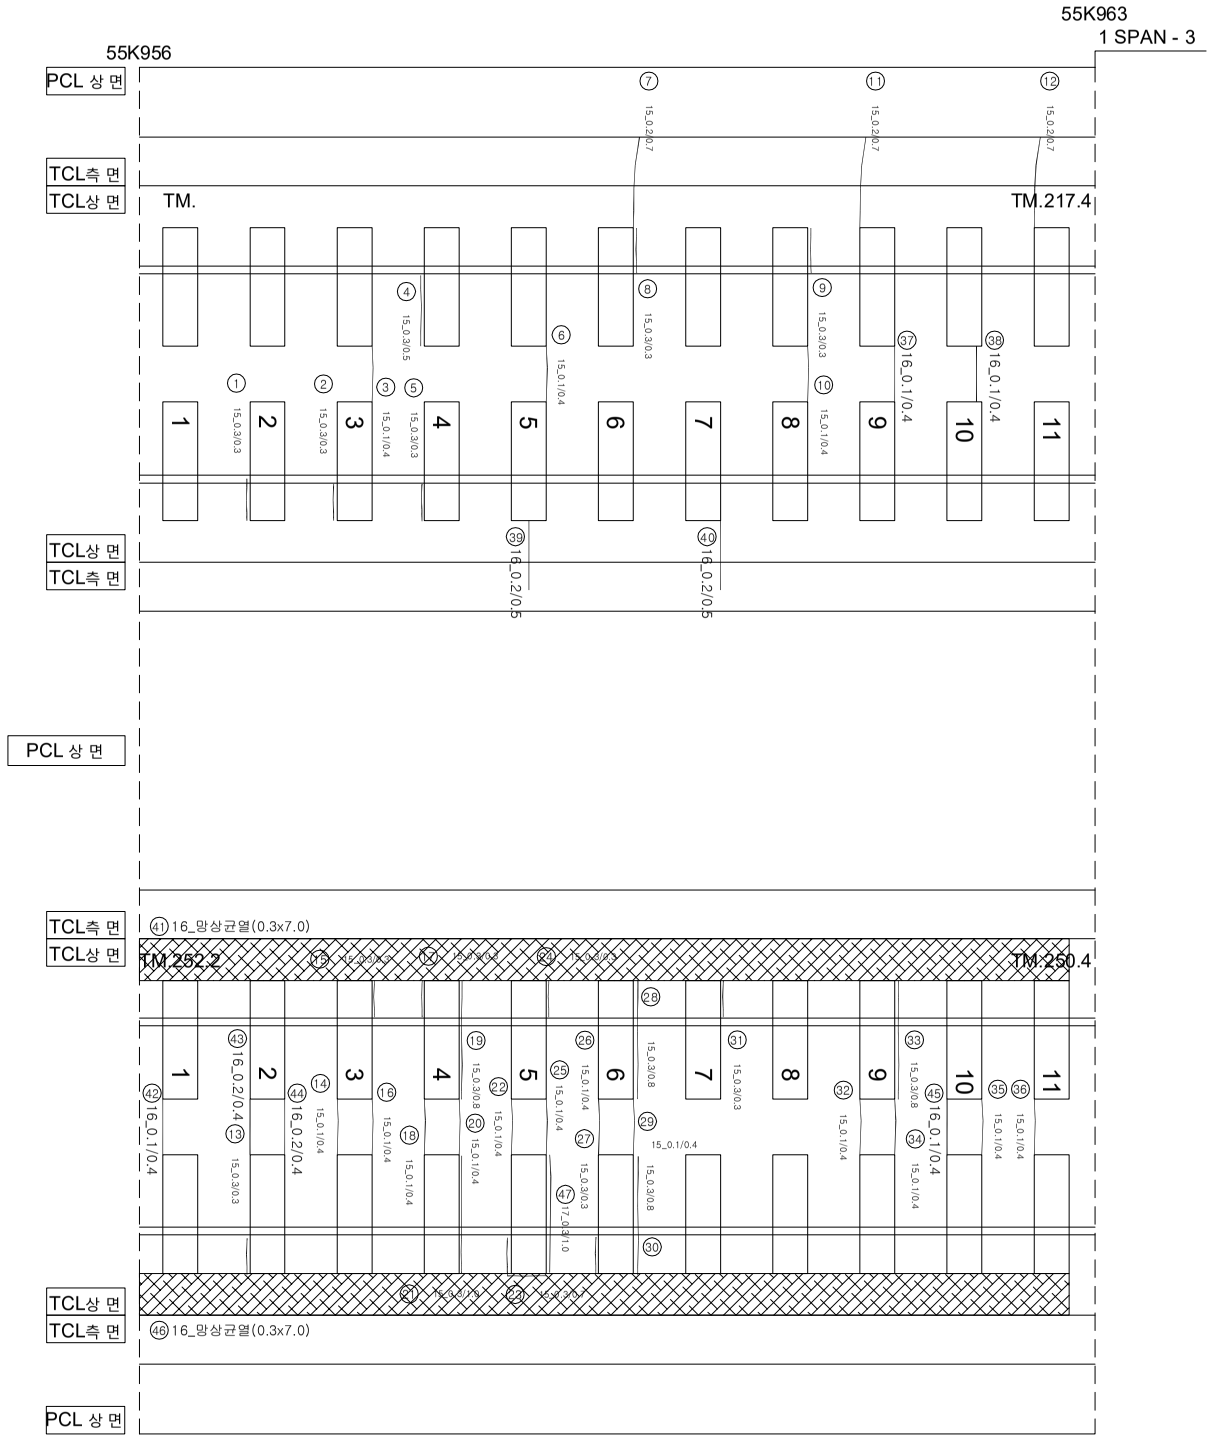
연번	손상	폭		연장		비고	연번	손상	폭		연장		비고
1	경계부 균열	0.3	mm	0.3	m		55						
2	경계부 균열	0.3	mm	0.3	m		56						
3	균열	0.1	mm	0.4	m		57						
4	경계부 균열	0.3	mm	0.5	m		58						
5	경계부 균열	0.3	mm	0.3	m		59						
6	균열	0.1	mm	0.4	m		60						
7	균열	0.2	mm	0.7	m		61						
8	경계부 균열	0.3	mm	0.3	m		62						
9	경계부 균열	0.3	mm	0.3	m		63						
10	균열	0.1	mm	0.4	m		64						
11	균열	0.2	mm	0.7	m		65						
12	균열	0.2	mm	0.7	m		66						
13	경계부 균열	0.3	mm	0.3	m		67						
14	균열	0.1	mm	0.4	m		68						
15	경계부 균열	0.3	mm	0.3	m		69						
16	균열	0.1	mm	0.4	m		70						
17	경계부 균열	0.3	mm	0.3	m		71						
18	균열	0.1	mm	0.4	m		72						
19	균열	0.3	mm	0.8	m		73						
20	균열	0.1	mm	0.4	m		74						
21	경계부 균열	0.3	mm	1.0	m	길이증가	75						
22	균열	0.1	mm	0.4	m		76						
23	경계부 균열	0.3	mm	0.7	m		77						
24	경계부 균열	0.3	mm	0.3	m		78						
25	균열	0.1	mm	0.4	m		79						
26	균열	0.1	mm	0.4	m		80						
27	경계부 균열	0.3	mm	0.3	m		81						
28	경계부 균열	0.3	mm	0.8	m		82						
29	균열	0.1	mm	0.4	m		83						
30	경계부 균열	0.3	mm	0.8	m		84

31	경계부 균열	0.3	mm	0.3	m		85						
32	균열	0.1	mm	0.4	m		86						
33	경계부 균열	0.3	mm	0.8	m		87						
34	균열	0.1	mm	0.4	m		88						
35	균열	0.1	mm	0.4	m		89						
36	균열	0.1	mm	0.4	m		90						
37	균열	0.1	mm	0.4	m		91						
38	균열	0.1	mm	0.4	m		92						
39	균열	0.2	mm	0.5	m		93						
40	균열	0.2	mm	0.5	m		94						
41	망상균열	0.3	mm	7.0	m		95						
42	균열	0.1	mm	0.4	m		96						
43	균열	0.2	mm	0.4	m		97						
44	균열	0.2	mm	0.4	m		98						
45	균열	0.1	mm	0.4	m		99						
46	망상균열	0.5	mm	7.0	m		100						
47	경계부 균열	0.3	mm	1.0	m	신 규	101						
48							102						
49							103						
50							104						
51							105						
52							106						
53							107						
54							108
