외관조사망도 번호
B17_갈산교_35(56k174~56k181)

호남고속선 갈산교_35(56.174~56.181km, S7-4)

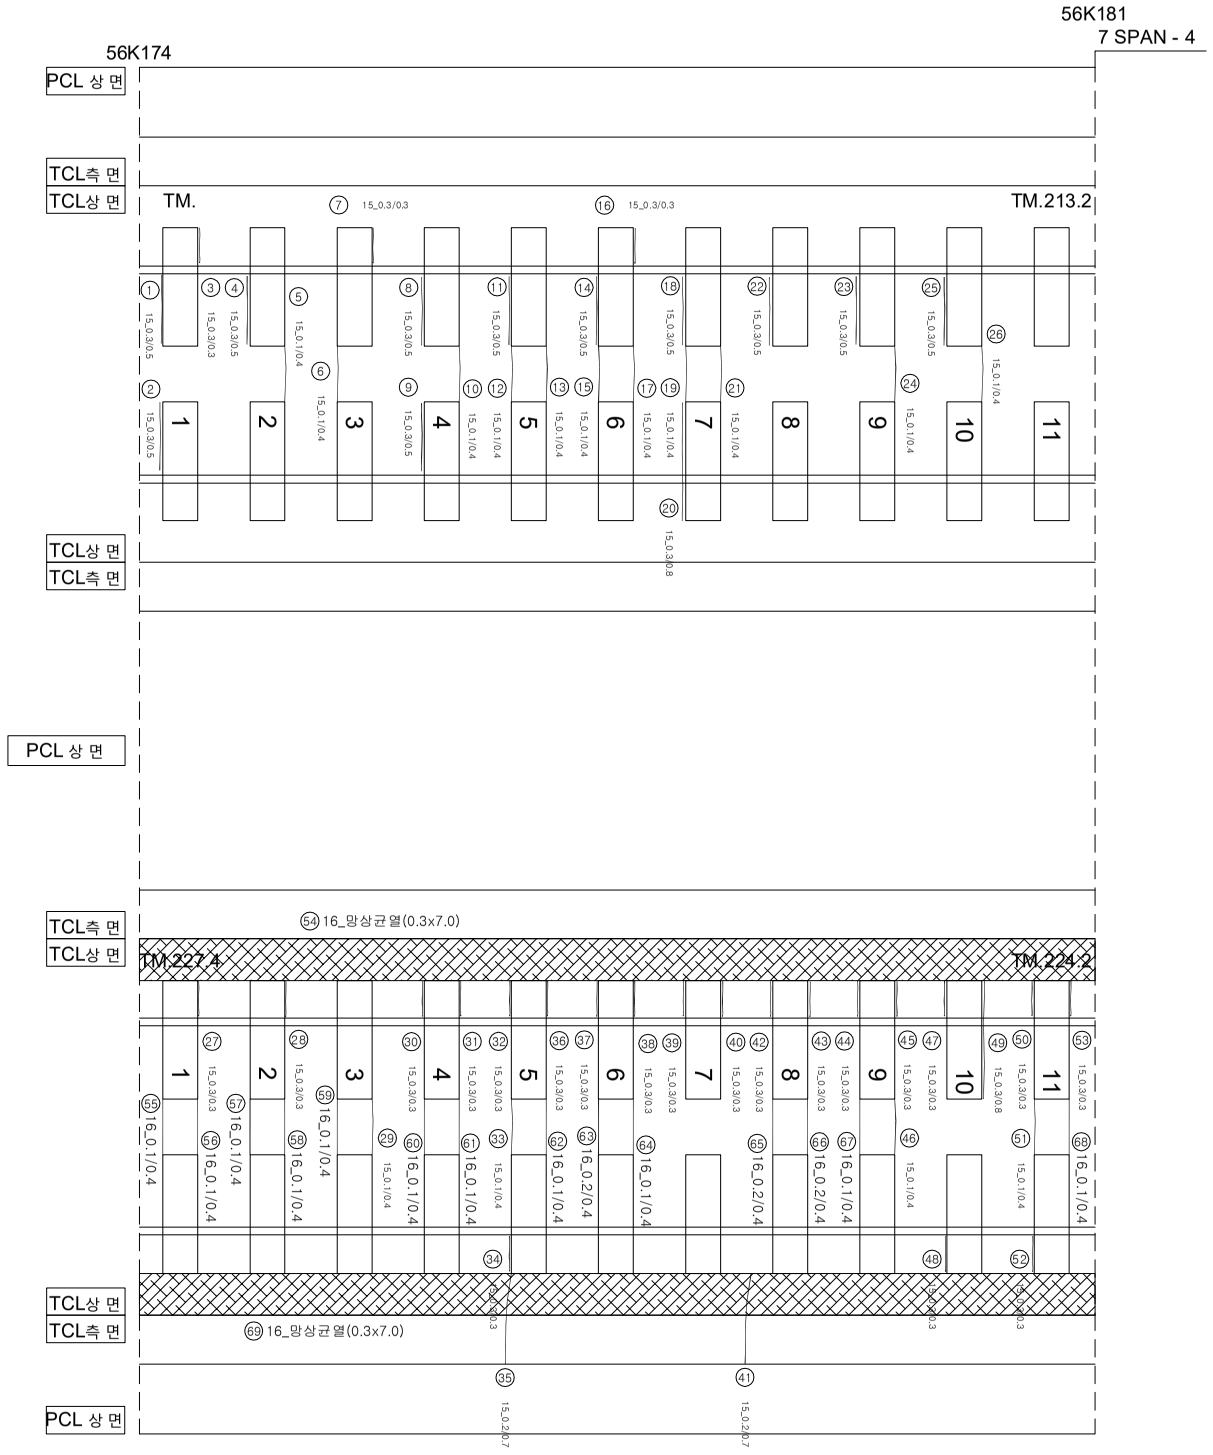
연번	손상	폭		연장		비고	연번	손상	폭		연장		비고
1	경계부 균열	0.3	mm	0.5	m		55	균열	0.1	mm	0.4	m	
2	경계부 균열	0.3	mm	0.5	m		56	균열	0.1	mm	0.4	m	
3	경계부 균열	0.3	mm	0.3	m		57	균열	0.1	mm	0.4	m	
4	경계부 균열	0.3	mm	0.5	m		58	균열	0.1	mm	0.4	m	
5	균열	0.1	mm	0.4	m		59	균열	0.1	mm	0.4	m	
6	균열	0.1	mm	0.4	m		60	균열	0.1	mm	0.4	m	
7	경계부 균열	0.3	mm	0.3	m		61	균열	0.1	mm	0.4	m	
8	경계부 균열	0.3	mm	0.5	m		62	균열	0.1	mm	0.4	m	
9	경계부 균열	0.3	mm	0.5	m		63	균열	0.2	mm	0.4	m	
10	균열	0.1	mm	0.4	m		64	균열	0.1	mm	0.4	m	
11	경계부 균열	0.3	mm	0.5	m		65	균열	0.2	mm	0.4	m	
12	균열	0.1	mm	0.4	m		66	균열	0.2	mm	0.4	m	
13	균열	0.1	mm	0.4	m		67	균열	0.1	mm	0.4	m	
14	경계부 균열	0.3	mm	0.5	m		68	균열	0.1	mm	0.4	m	
15	균열	0.1	mm	0.4	m		69	망상균열	0.3	m	7.0	m	
16	경계부 균열	0.3	mm	0.3	m		70						
17	균열	0.1	mm	0.4	m		71						
18	경계부 균열	0.3	mm	0.5	m		72						
19	균열	0.1	mm	0.4	m		73						
20	경계부 균열	0.3	mm	0.8	m		74						
21	균열	0.1	mm	0.4	m		75						
22	경계부 균열	0.3	mm	0.5	m		76						
23	경계부 균열	0.3	mm	0.5	m		77						
24	균열	0.1	mm	0.4	m		78

25	경계부 균열	0.3	mm	0.5	m		79						
26	균열	0.1	mm	0.4	m		80						
27	경계부 균열	0.3	mm	0.3	m		81						
28	경계부 균열	0.3	mm	0.3	m		82						
29	균열	0.1	mm	0.4	m		83						
30	경계부 균열	0.3	mm	0.3	m		84						
31	경계부 균열	0.3	mm	0.3	m		85						
32	경계부 균열	0.3	mm	0.3	m		86						
33	균열	0.1	mm	0.4	m		87						
34	경계부 균열	0.3	mm	0.3	m		88						
35	균열	0.2	mm	0.7	m		89						
36	경계부 균열	0.3	mm	0.3	m		90						
37	경계부 균열	0.3	mm	0.3	m		91						
38	경계부 균열	0.3	mm	0.3	m		92						
39	경계부 균열	0.3	mm	0.3	m		93						
40	경계부 균열	0.3	mm	0.3	m		94						
41	균열	0.2	mm	0.7	m		95						
42	경계부 균열	0.3	mm	0.3	m		96						
43	경계부 균열	0.3	mm	0.3	m		97						
44	경계부 균열	0.3	mm	0.3	m		98						
45	경계부 균열	0.3	mm	0.3	m		99						
46	균열	0.1	mm	0.4	m		100						
47	경계부 균열	0.3	mm	0.3	m		101						
48	경계부 균열	0.3	mm	0.3	m		102						
49	경계부 균열	0.3	mm	0.8	m		103						
50	경계부 균열	0.3	mm	0.3	m		104						
51	균열	0.1	mm	0.4	m		105						
52	경계부 균열	0.3	mm	0.3	m		106						
53	경계부 균열	0.3	mm	0.3	m		107

54	망상균열	0.3	m	7.0	m		108
