외관조사망도 번호
B17_갈산교_36(56K181~56K188)

호남고속선 갈산교_36(56.181~56.188km, S7-5)

시 행 사	용 역 명	용 역 사	과 업 책 임 자	분 야 별 책 임 자	균 열
KORAIL 한국철도공사 KOREA RAILROAD	2017년도 호남고속선 오송-광주송정간 콘크리트궤도 점검용역	(주)한국구조물안전연구원 (주)한국국토안전연구원 (재)한국건설품질연구원	이 복 영	라 윤 강 김 경 기 윤 석 기

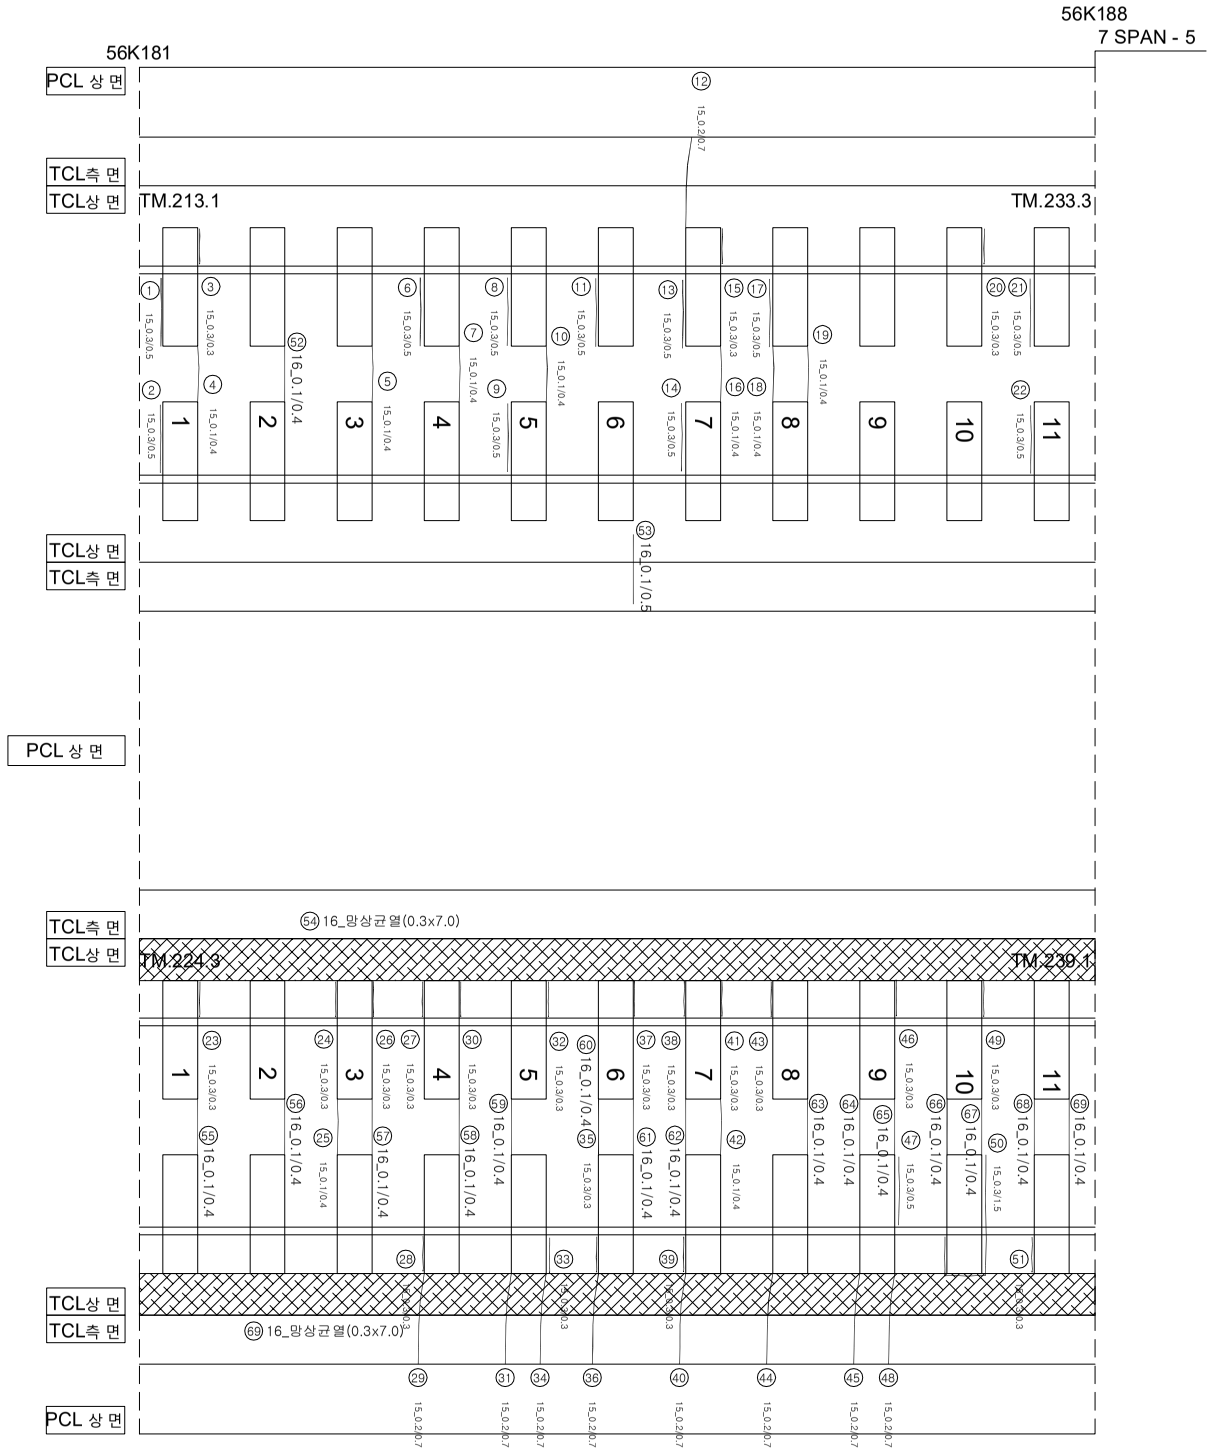
연번	손상	폭		연장		비고	연번	손상	폭		연장		비고
1	경계부 균열	0.3	mm	0.5	m		55	균열	0.1	mm	0.4	m	
2	경계부 균열	0.3	mm	0.5	m		56	균열	0.1	mm	0.4	m	
3	경계부 균열	0.3	mm	0.3	m		57	균열	0.1	mm	0.4	m	
4	균열	0.1	mm	0.4	m		58	균열	0.1	mm	0.4	m	
5	균열	0.1	mm	0.4	m		59	균열	0.1	mm	0.4	m	
6	경계부 균열	0.3	mm	0.5	m		60	균열	0.1	mm	0.4	m	
7	균열	0.1	mm	0.4	m		61	균열	0.1	mm	0.4	m	
8	경계부 균열	0.3	mm	0.5	m		62	균열	0.1	mm	0.4	m	
9	경계부 균열	0.3	mm	0.5	m		63	균열	0.1	mm	0.4	m	
10	균열	0.1	mm	0.4	m		64	균열	0.1	mm	0.4	m	
11	경계부 균열	0.3	mm	0.5	m		65	균열	0.1	mm	0.4	m	
12	균열	0.2	mm	0.7	m		66	균열	0.1	mm	0.4	m	
13	경계부 균열	0.3	mm	0.5	m		67	균열	0.1	mm	0.4	m	
14	경계부 균열	0.3	mm	0.5	m		68	균열	0.1	mm	0.4	m	
15	경계부 균열	0.3	mm	0.3	m		69	망상균열	0.3	m	7.0	m	
16	균열	0.1	mm	0.4	m		70						
17	경계부 균열	0.3	mm	0.5	m		71						
18	균열	0.1	mm	0.4	m		72						
19	균열	0.1	mm	0.4	m		73						
20	경계부 균열	0.3	mm	0.3	m		74						
21	경계부 균열	0.3	mm	0.5	m		75						
22	경계부 균열	0.3	mm	0.5	m		76						
23	경계부 균열	0.3	mm	0.3	m		77						
24	경계부 균열	0.3	mm	0.3	m		78

25	균열	0.1	mm	0.4	m		79						
26	경계부 균열	0.3	mm	0.3	m		80						
27	경계부 균열	0.3	mm	0.3	m		81						
28	균열	0.3	mm	0.3	m		82						
29	균열	0.2	mm	0.7	m		83						
30	경계부 균열	0.3	mm	0.3	m		84						
31	균열	0.2	mm	0.7	m		85						
32	경계부 균열	0.3	mm	0.3	m		86						
33	경계부 균열	0.3	mm	0.3	m		87						
34	균열	0.2	mm	0.7	m		88						
35	경계부 균열	0.3	mm	0.3	m		89						
36	균열	0.3	mm	0.3	m		90						
37	경계부 균열	0.3	mm	0.3	m		91						
38	경계부 균열	0.3	mm	0.3	m		92						
39	경계부 균열	0.2	mm	0.7	m		93						
40	균열	0.2	mm	0.7	m		94						
41	경계부 균열	0.3	mm	0.3	m		95						
42	균열	0.1	mm	0.4	m		96						
43	경계부 균열	0.3	mm	0.3	m		97						
44	균열	0.2	mm	0.7	m		98						
45	균열	0.2	mm	0.7	m		99						
46	경계부 균열	0.3	mm	0.3	m		100						
47	경계부 균열	0.3	mm	0.5	m		101						
48	균열	0.2	mm	0.7	m		102						
49	경계부 균열	0.3	mm	0.3	m		103						
50	경계부 균열	0.3	mm	1.5	m		104						
51	경계부 균열	0.3	mm	0.3	m		105						
52	균열	0.1	mm	0.4	m		106						
53	균열	0.1	mm	0.5	m		107						
54	망상균열	0.3	m	7.0	m		108
