| 외관조사망도 번호 |
| B17_갈산교_40(56k208~56k214) |

# 호남고속선 갈산교_40(56.208~56.214km, S8-4)

| 시 행 사 | 용 역 명 | 용 역 사 | 과 업 청 여 자 | | 범 례 | | | |
|---|---|---|---|---|---|---|---|---|
| KORAIL 한국철도공사 KOREA RAILROAD | 2017년도 호남고속선 오송-광주송정간 콘크리트궤도 점검용역 | (주)한국구조물안전연구원<br>(주)한국국토안전연구원<br>(재)한국건설품질연구원 | 이 복 영 | 라 윤 강<br>김 경 기<br>윤 석 기 | 0.2/2.0 (0.3㎜이하 : 흑색)<br>0.4/2.0 (0.3㎜초과 0.5㎜이하 : 청색)<br>0.6/2.0 (0.5㎜초과 1.0㎜미만 : 적색)<br>1.0/2.0 (1.0㎜이상 : 분홍색) | 침목도상분리<br>망상<br>박리,박락,파손<br>백태 | 재료분리<br>철근노출<br>누수,습윤부<br>시공이음분리,층분리 | |

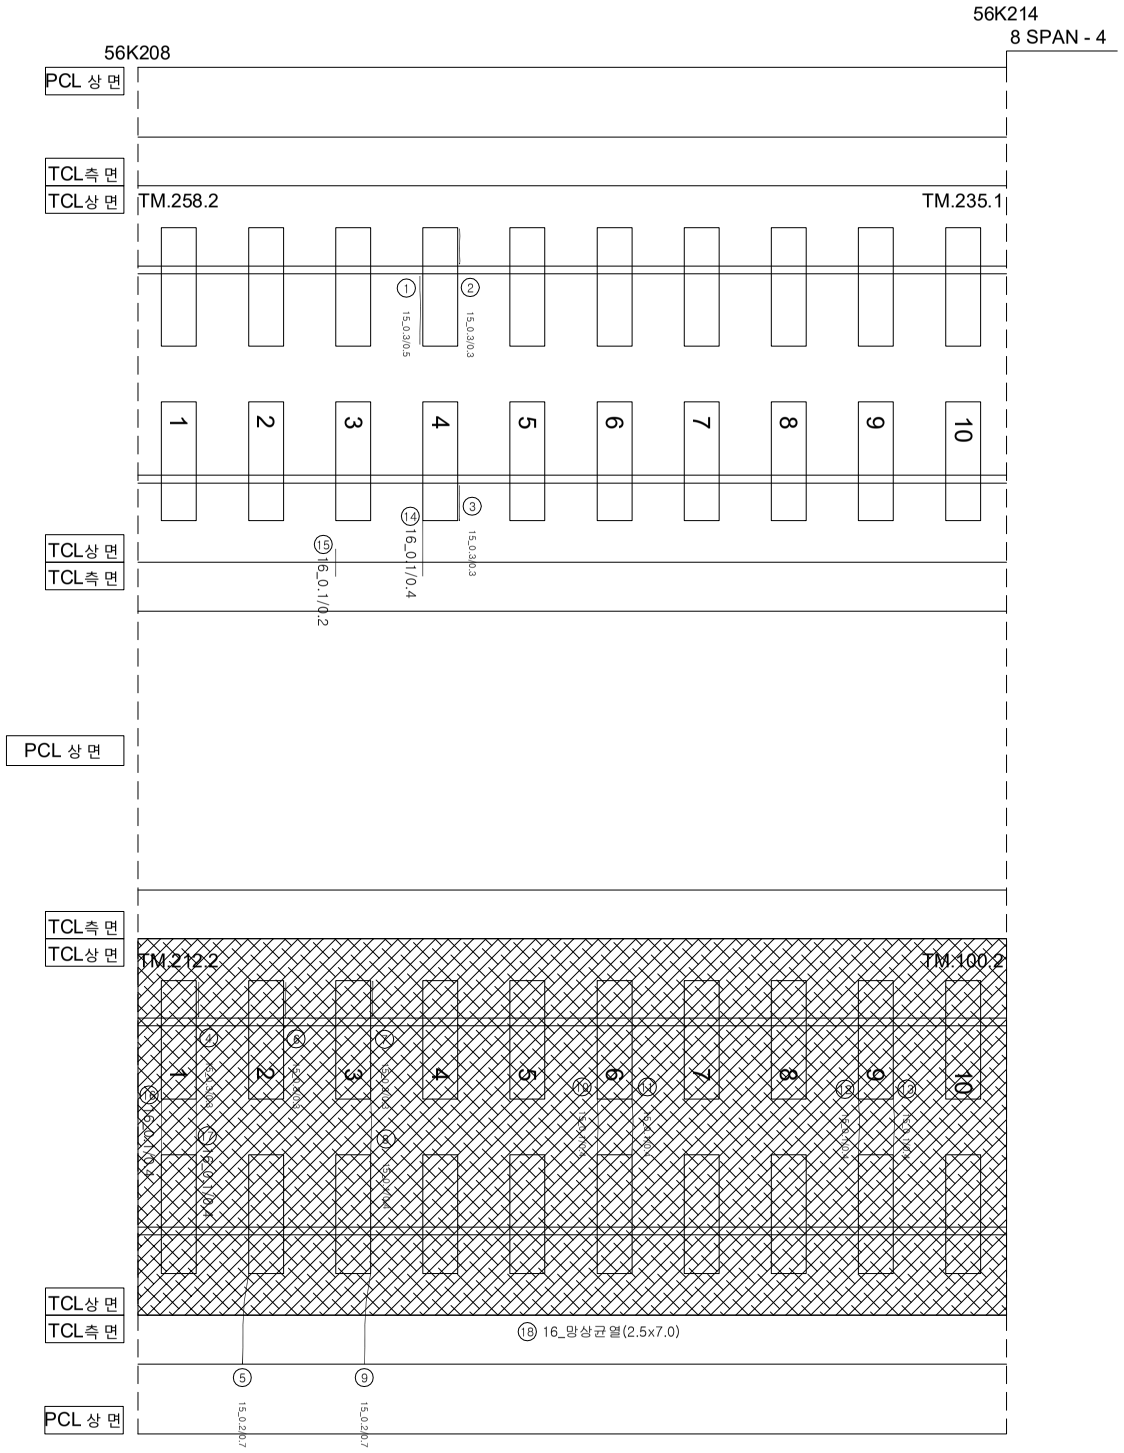
| 연번 | 손상 | 폭 | | 연장 | | 비고 | 연번 | 손상 | 폭 | | 연장 | | 비고 |
|---|---|---|---|---|---|---|---|---|---|---|---|---|---|
| 1 | 경계부 균열 | 0.3 | ㎜ | 0.5 | m | | 55 | | | | | | |
| 2 | 경계부 균열 | 0.3 | ㎜ | 0.3 | m | | 56 | | | | | | |
| 3 | 경계부 균열 | 0.3 | ㎜ | 0.3 | m | | 57 | | | | | | |
| 4 | 경계부 균열 | 0.3 | ㎜ | 0.3 | m | | 58 | | | | | | |
| 5 | 균열 | 0.2 | ㎜ | 0.7 | m | | 59 | | | | | | |
| 6 | 경계부 균열 | 0.3 | ㎜ | 0.3 | m | | 60 | | | | | | |
| 7 | 경계부 균열 | 0.3 | ㎜ | 0.3 | m | | 61 | | | | | | |
| 8 | 균열 | 0.1 | ㎜ | 0.4 | m | | 62 | | | | | | |
| 9 | 균열 | 0.2 | ㎜ | 0.7 | m | | 63 | | | | | | |
| 10 | 균열 | 0.1 | ㎜ | 0.4 | m | | 64 | | | | | | |
| 11 | 균열 | 0.1 | ㎜ | 0.4 | m | | 65 | | | | | | |
| 12 | 균열 | 0.1 | ㎜ | 0.4 | m | | 66 | | | | | | |
| 13 | 균열 | 0.1 | ㎜ | 0.4 | m | | 67 | | | | | | |
| 14 | 균열 | 0.1 | ㎜ | 0.4 | m | | 68 | | | | | | |
| 15 | 균열 | 0.1 | ㎜ | 0.2 | m | | 69 | | | | | | |
| 16 | 균열 | 0.1 | ㎜ | 0.4 | m | | 70 | | | | | | |
| 17 | 균열 | 0.1 | ㎜ | 0.4 | m | | 71 | | | | | | |
| 18 | 망상균열 | 2.5 | m | 7.0 | m | | 72 | | | | | | |
