외관조사망도 번호
B17_갈산교_43(56k226~56k232)

호남고속선 갈산교_43(56.226~56.232km, S9-2)

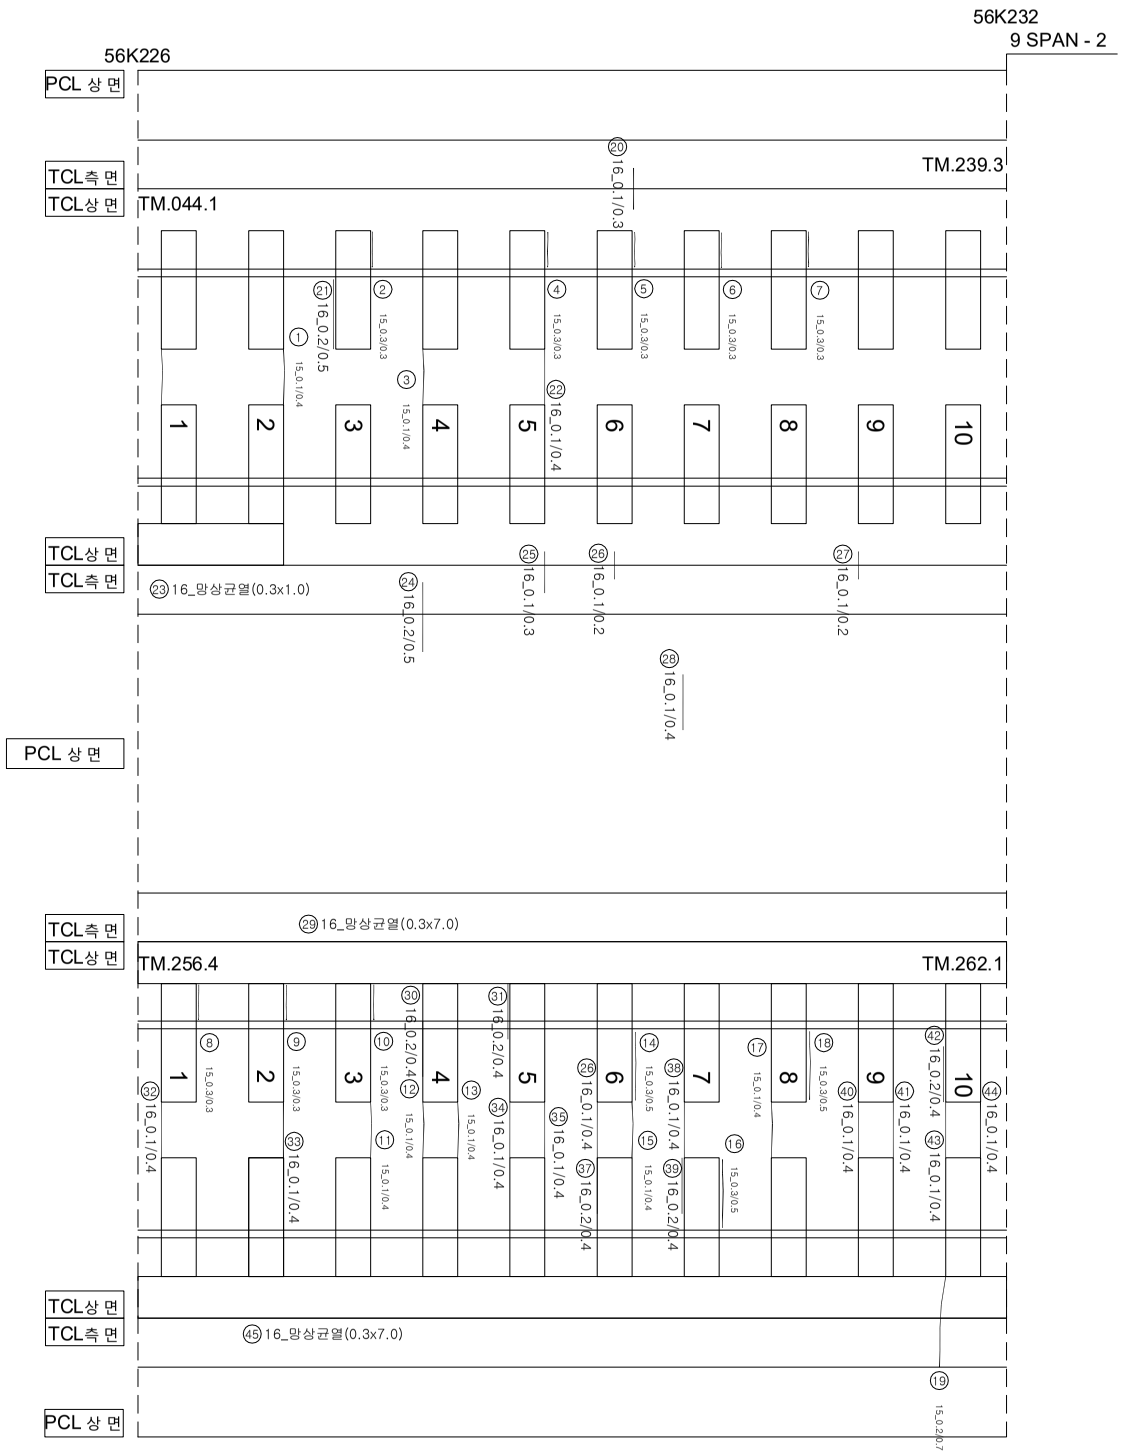
연번	손상	폭		연장		비고	연번	손상	폭		연장		비고
1	균열	0.1	㎜	0.4	m		55						
2	경계부 균열	0.3	㎜	0.3	m		56						
3	균열	0.1	㎜	0.4	m		57						
4	경계부 균열	0.3	㎜	0.3	m		58						
5	경계부 균열	0.3	㎜	0.3	m		59						
6	경계부 균열	0.3	㎜	0.3	m		60						
7	경계부 균열	0.3	㎜	0.3	m		61						
8	경계부 균열	0.3	㎜	0.3	m		62						
9	경계부 균열	0.3	㎜	0.3	m		63						
10	경계부 균열	0.3	㎜	0.3	m		64						
11	균열	0.1	㎜	0.4	m		65						
12	균열	0.1	㎜	0.4	m		66						
13	균열	0.1	㎜	0.4	m		67						
14	경계부 균열	0.3	㎜	0.5	m		68						
15	균열	0.1	㎜	0.4	m		69						
16	경계부 균열	0.3	㎜	0.5	m		70						
17	균열	0.1	㎜	0.4	m		71						
18	경계부 균열	0.3	㎜	0.5	m		72						
19	균열	0.2	㎜	0.7	m		73						
20	균열	0.1	㎜	0.3	m		74						
21	경계부 균열	0.2	㎜	0.5	m		75						
22	균열	0.1	㎜	0.4	m		76						
23	망상균열	0.3	m	1.0	m		77						
24	균열	0.2	㎜	0.5	m		78						
25	균열	0.1	㎜	0.3	m		79						
26	균열	0.1	㎜	0.2	m		80						
27	균열	0.1	㎜	0.2	m		81						
28	균열	0.1	㎜	0.4	m		82						
29	망상균열	0.3	m	7.0	m		83						
30	경계부 균열	0.2	㎜	0.4	m		84						
31	경계부 균열	0.2	㎜	0.4	m		85

32	균열	0.1	㎜	0.4	m		86						
33	균열	0.1	㎜	0.4	m		87						
34	균열	0.1	㎜	0.4	m		88						
35	균열	0.1	㎜	0.4	m		89						
36	균열	0.1	㎜	0.4	m		90						
37	경계부 균열	0.2	㎜	0.4	m		91						
38	균열	0.1	㎜	0.4	m		92						
39	경계부 균열	0.2	㎜	0.4	m		93						
40	균열	0.1	㎜	0.4	m		94						
41	균열	0.1	㎜	0.4	m		95						
42	경계부 균열	0.2	㎜	0.4	m		96						
43	균열	0.1	㎜	0.4	m		97						
44	균열	0.1	㎜	0.4	m		98						
45	망상균열	0.3	m	7.0	m		99						
46							100						
47							101						
48							102						
49							103						
50							104						
51							105						
52							106						
53							107						
54							108
