외관조사망도 번호
B17_갈산교_44(56k232~56k238)

호남고속선 갈산교_44(56.232~56.238km, S9-3)

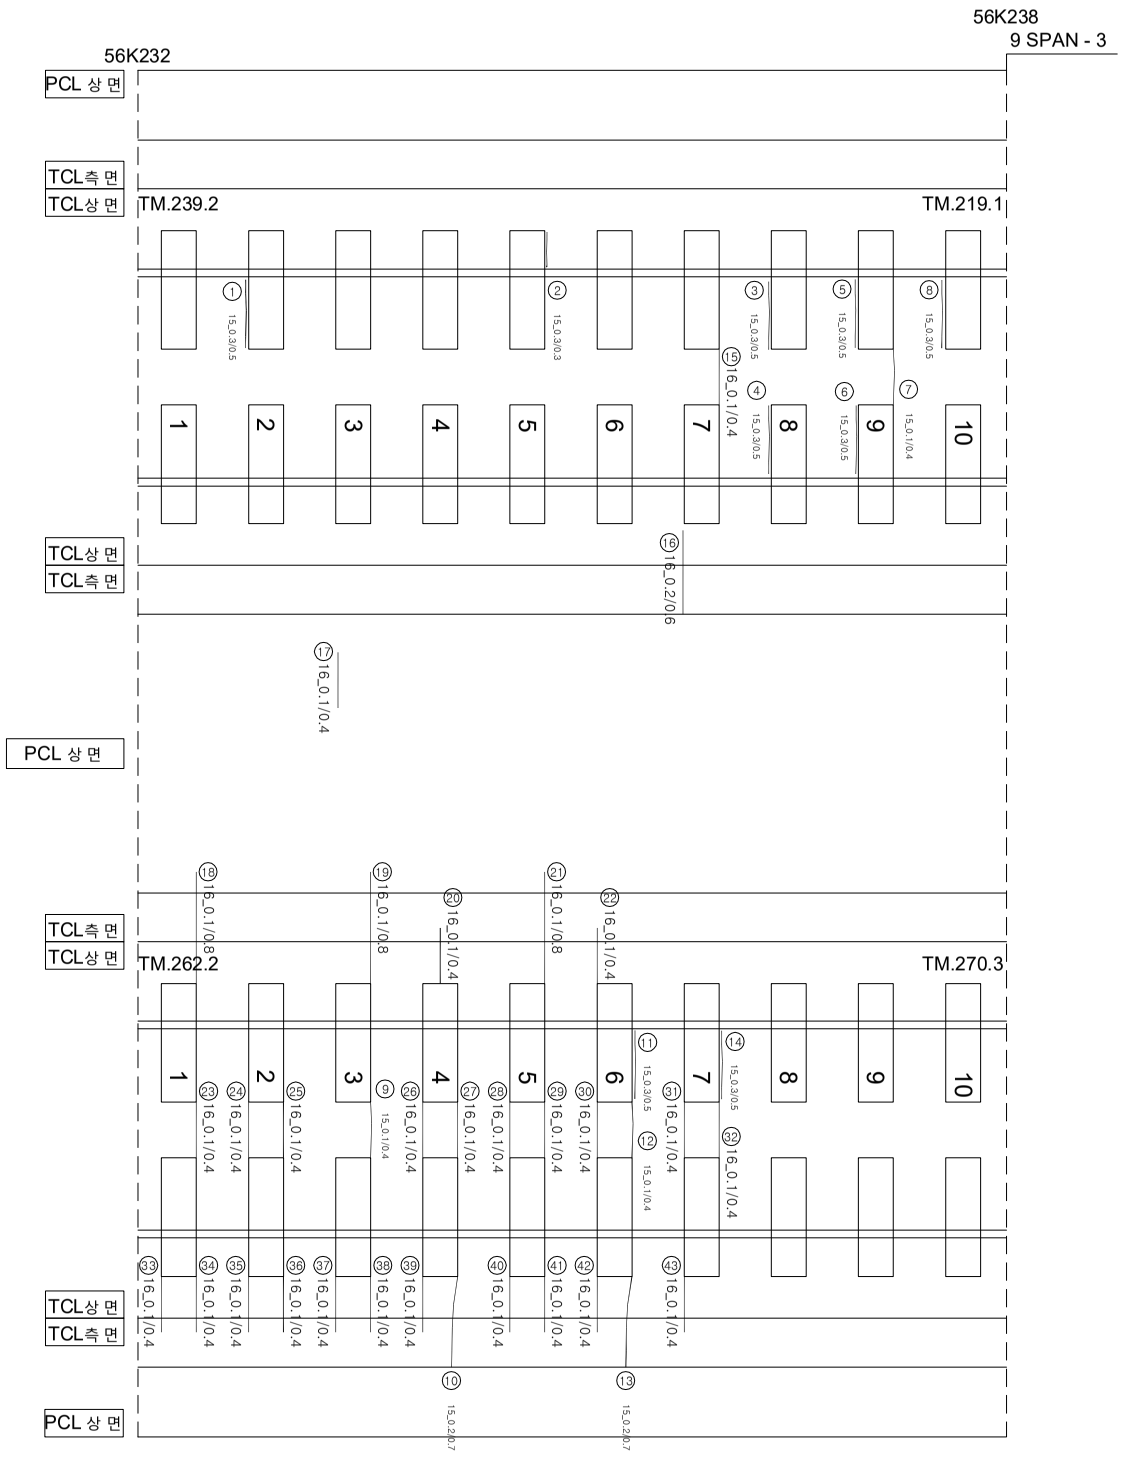
연번	손상	폭		연장		비고	연번	손상	폭		연장		비고
1	경계부 균열	0.3	㎜	0.5	m		55						
2	경계부 균열	0.3	㎜	0.3	m		56						
3	경계부 균열	0.3	㎜	0.5	m		57						
4	경계부 균열	0.3	㎜	0.5	m		58						
5	경계부 균열	0.3	㎜	0.5	m		59						
6	경계부 균열	0.3	㎜	0.5	m		60						
7	균열	0.1	㎜	0.4	m		61						
8	경계부 균열	0.3	㎜	0.5	m		62						
9	균열	0.1	㎜	0.4	m		63						
10	균열	0.2	㎜	0.7	m		64						
11	경계부 균열	0.3	㎜	0.5	m		65						
12	균열	0.1	㎜	0.4	m		66						
13	균열	0.2	㎜	0.7	m		67						
14	경계부 균열	0.3	㎜	0.5	m		68						
15	균열	0.1	㎜	0.4	m		69						
16	균열	0.2	㎜	0.6	m		70						
17	균열	0.1	㎜	0.4	m		71						
18	균열	0.1	㎜	0.8	m		72						
19	균열	0.1	㎜	0.8	m		73						
20	균열	0.1	㎜	0.4	m		74						
21	균열	0.1	㎜	0.8	m		75						
22	균열	0.1	㎜	0.4	m		76						
23	균열	0.1	㎜	0.4	m		77						
24	균열	0.1	㎜	0.4	m		78						
25	균열	0.1	㎜	0.4	m		79						
26	균열	0.1	㎜	0.4	m		80						
27	균열	0.1	㎜	0.4	m		81						
28	균열	0.1	㎜	0.4	m		82						
29	균열	0.1	㎜	0.4	m		83						
30	균열	0.1	㎜	0.4	m		84						
31	균열	0.1	㎜	0.4	m		85						
32	균열	0.1	㎜	0.4	m		86

33	균열	0.1	㎜	0.4	m		87						
34	균열	0.1	㎜	0.4	m		88						
35	균열	0.1	㎜	0.4	m		89						
36	균열	0.1	㎜	0.4	m		90						
37	균열	0.1	㎜	0.4	m		91						
38	균열	0.1	㎜	0.4	m		92						
39	균열	0.1	㎜	0.4	m		93						
40	균열	0.1	㎜	0.4	m		94						
41	균열	0.1	㎜	0.4	m		95						
42	균열	0.1	㎜	0.4	m		96						
43	균열	0.1	㎜	0.4	m		97						
44							98						
45							99						
46							100						
47							101						
48							102						
49							103						
50							104						
51							105						
52							106						
53							107						
54							108
