| 외관조사망도 번호 |
| B17_갈산교_45(56k238~56k244) |

# 호남고속선 갈산교_45(56.238~56.244km, S9-4)

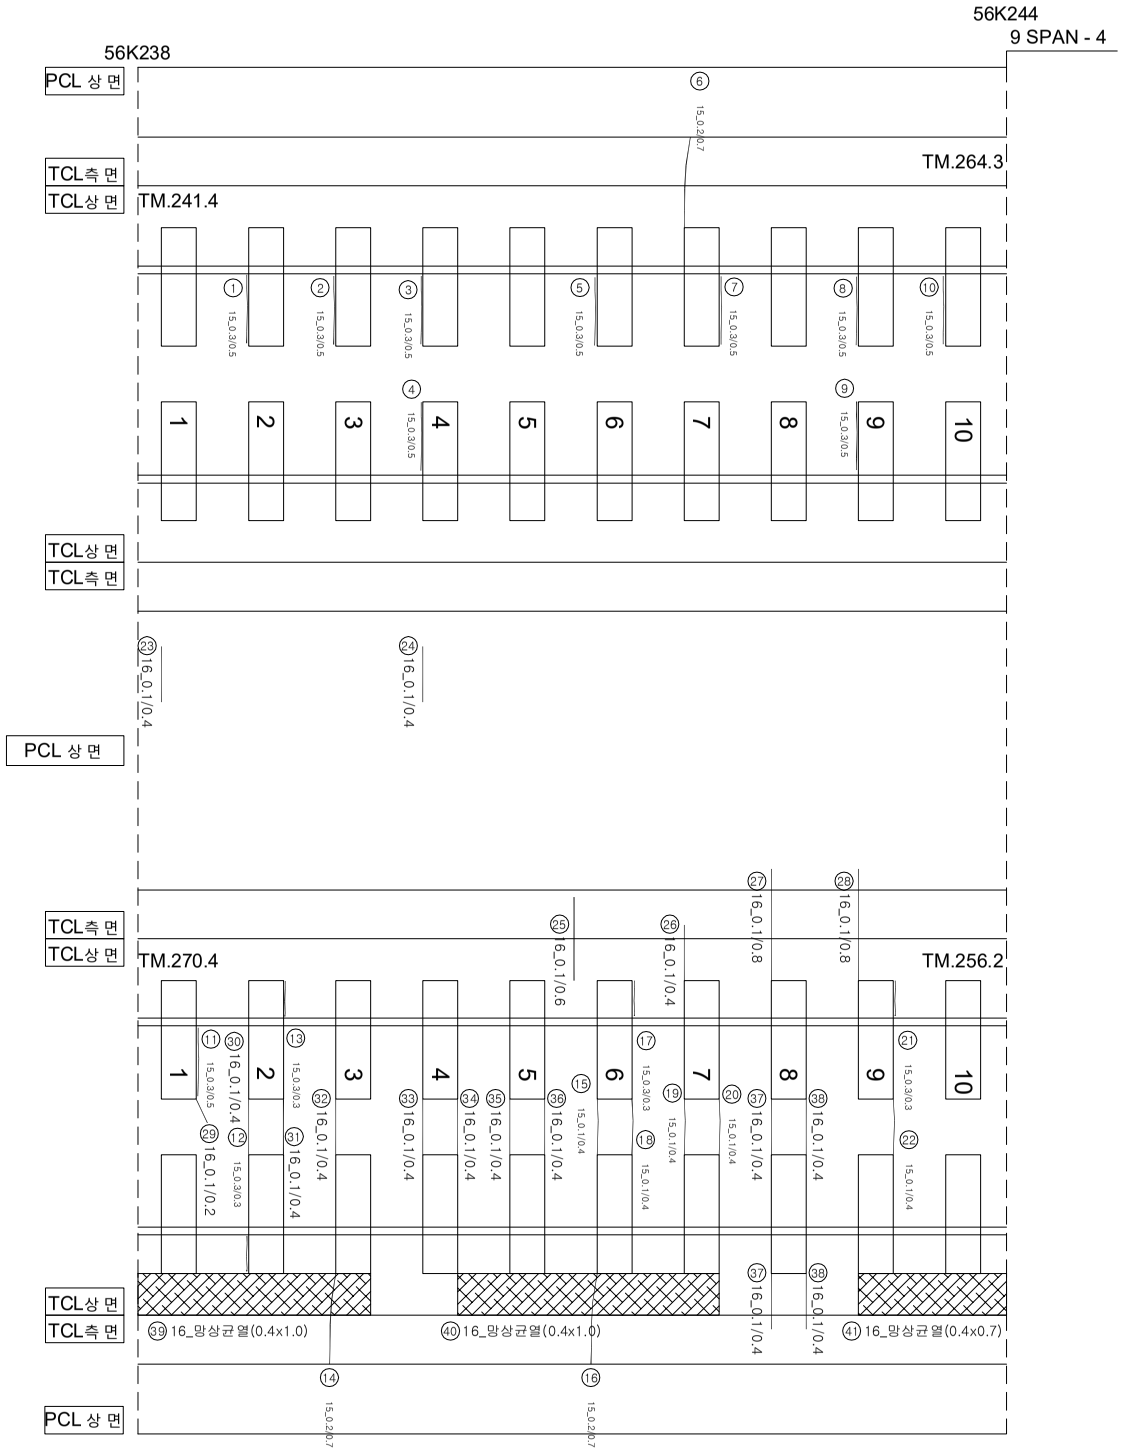
| 연번 | 손상 | 폭 | | 연장 | | 비고 | 연번 | 손상 | 폭 | | 연장 | | 비고 |
|---|---|---|---|---|---|---|---|---|---|---|---|---|---|
| 1 | 경계부 균열 | 0.3 | mm | 0.5 | m | | 55 | | | | | | |
| 6 | 균열 | 0.2 | mm | 0.7 | m | | 60 | | | | | | |
| 14 | 균열 | 0.2 | mm | 0.7 | m | | 68 | | | | | | |
| 15 | 균열 | 0.1 | mm | 0.4 | m | | 69 | | | | | | |
| 39 | 망상균열 | 0.4 | m | 1.0 | m | | 93 | | | | | | |
| 40 | 망상균열 | 0.4 | m | 1.0 | m | | 94 | | | | | | |
| 41 | 망상균열 | 0.4 | m | 0.7 | m | | 95 | | | | | | |
