외관조사망도 번호
B17_갈산교_48(56k256~56k262)

호남고속선 갈산교_48(56.256~56.262km, S10-2)

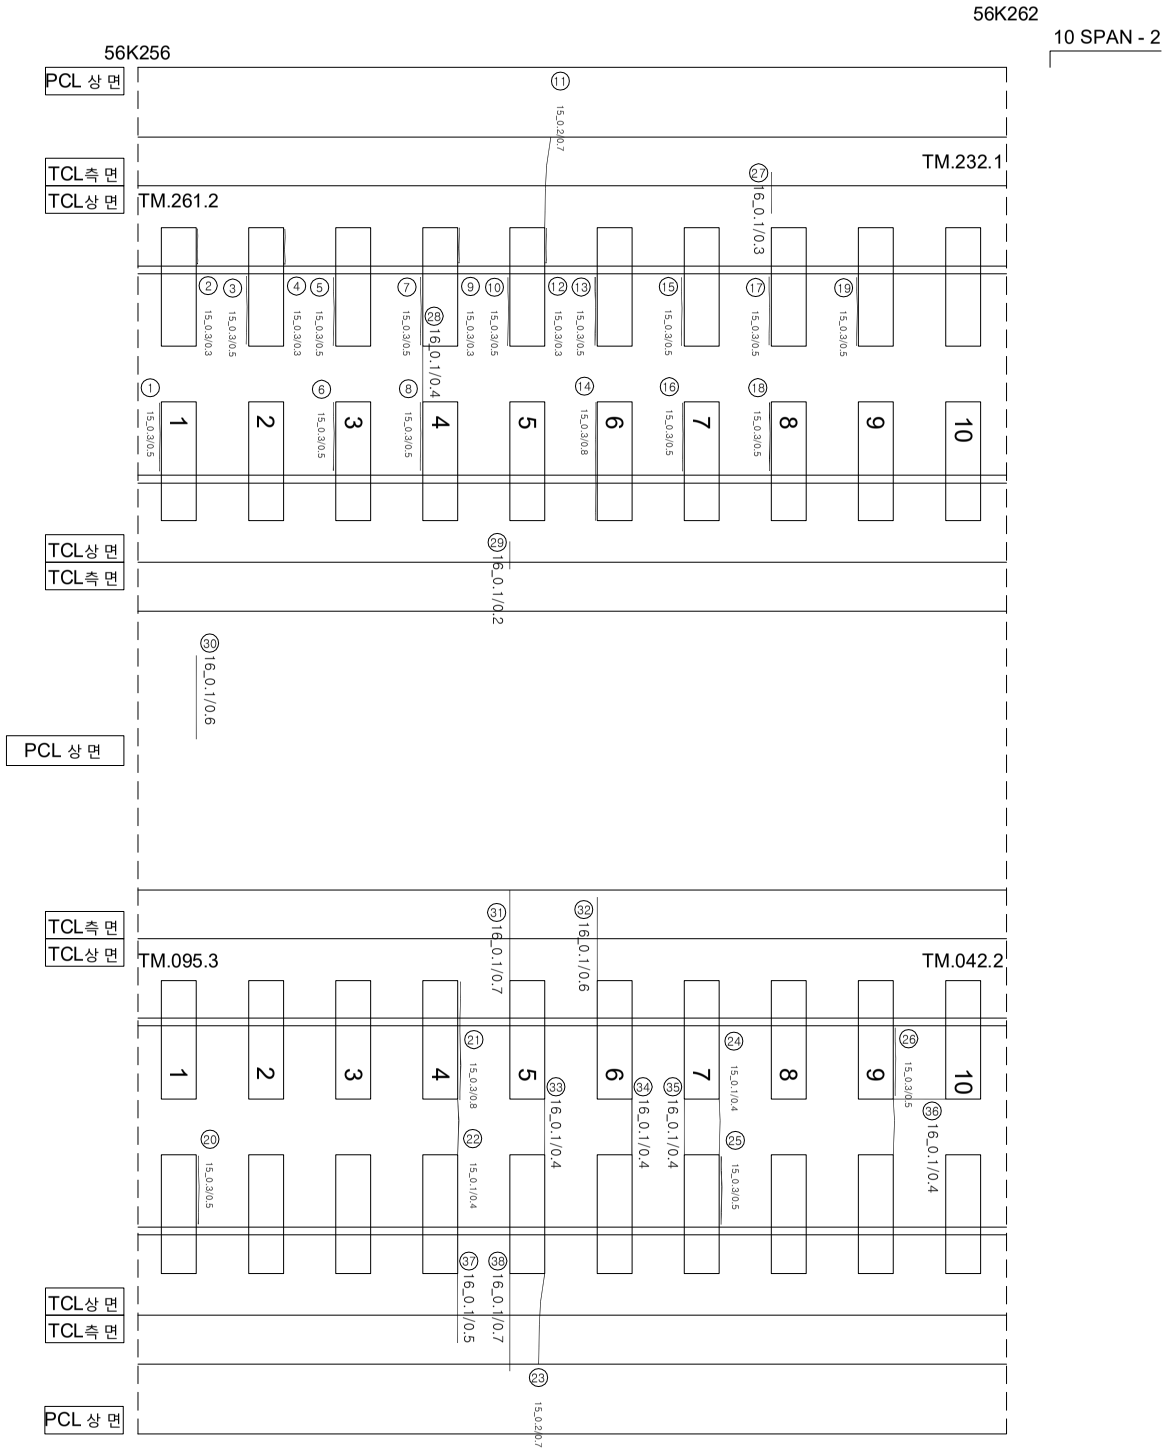
연번	손상	폭		연장		비고	연번	손상	폭		연장		비고
1	경계부 균열	0.3	㎜	0.5	m		55						
2	경계부 균열	0.3	㎜	0.3	m		56						
3	경계부 균열	0.3	㎜	0.5	m		57						
4	경계부 균열	0.3	㎜	0.3	m		58						
5	경계부 균열	0.3	㎜	0.5	m		59						
6	경계부 균열	0.3	㎜	0.5	m		60						
7	경계부 균열	0.3	㎜	0.5	m		61						
8	경계부 균열	0.3	㎜	0.5	m		62						
9	경계부 균열	0.3	㎜	0.3	m		63						
10	경계부 균열	0.3	㎜	0.5	m		64						
11	균열	0.2	㎜	0.7	m		65						
12	경계부 균열	0.3	㎜	0.3	m		66						
13	경계부 균열	0.3	㎜	0.5	m		67						
14	경계부 균열	0.3	㎜	0.8	m		68						
15	경계부 균열	0.3	㎜	0.5	m		69						
16	경계부 균열	0.3	㎜	0.5	m		70						
17	경계부 균열	0.3	㎜	0.5	m		71						
18	경계부 균열	0.3	㎜	0.5	m		72						
19	경계부 균열	0.3	㎜	0.5	m		73						
20	경계부 균열	0.3	㎜	0.5	m		74						
21	경계부 균열	0.3	㎜	0.8	m		75						
22	균열	0.1	㎜	0.4	m		76						
23	균열	0.5	㎜	0.7	m		77						
24	균열	0.1	㎜	0.4	m		78						
25	경계부 균열	0.3	㎜	0.5	m		79						
26	경계부 균열	0.3	㎜	0.5	m		80						
27	균열	0.1	㎜	0.3	m		81						
28	균열	0.1	㎜	0.4	m		82						
29	균열	0.1	㎜	0.2	m		83						
30	균열	0.1	㎜	0.6	m		84

31	균열	0.1	㎜	0.7	m		85						
32	균열	0.1	㎜	0.6	m		86						
33	균열	0.1	㎜	0.4	m		87						
34	균열	0.1	㎜	0.4	m		88						
35	균열	0.1	㎜	0.4	m		89						
36	균열	0.1	㎜	0.4	m		90						
37	균열	0.1	㎜	0.5	m		91						
38	균열	0.1	㎜	0.7	m		92						
39							93						
40							94						
41							95						
42							96						
43							97						
44							98						
45							99						
46							100						
47							101						
48							102						
49							103						
50							104						
51							105						
52							106						
53							107						
54							108
