외관조사망도 번호
B17_갈산교_50(56k269~56k276)

호남고속선 갈산교_50(56.269~56.276km, S10-4)

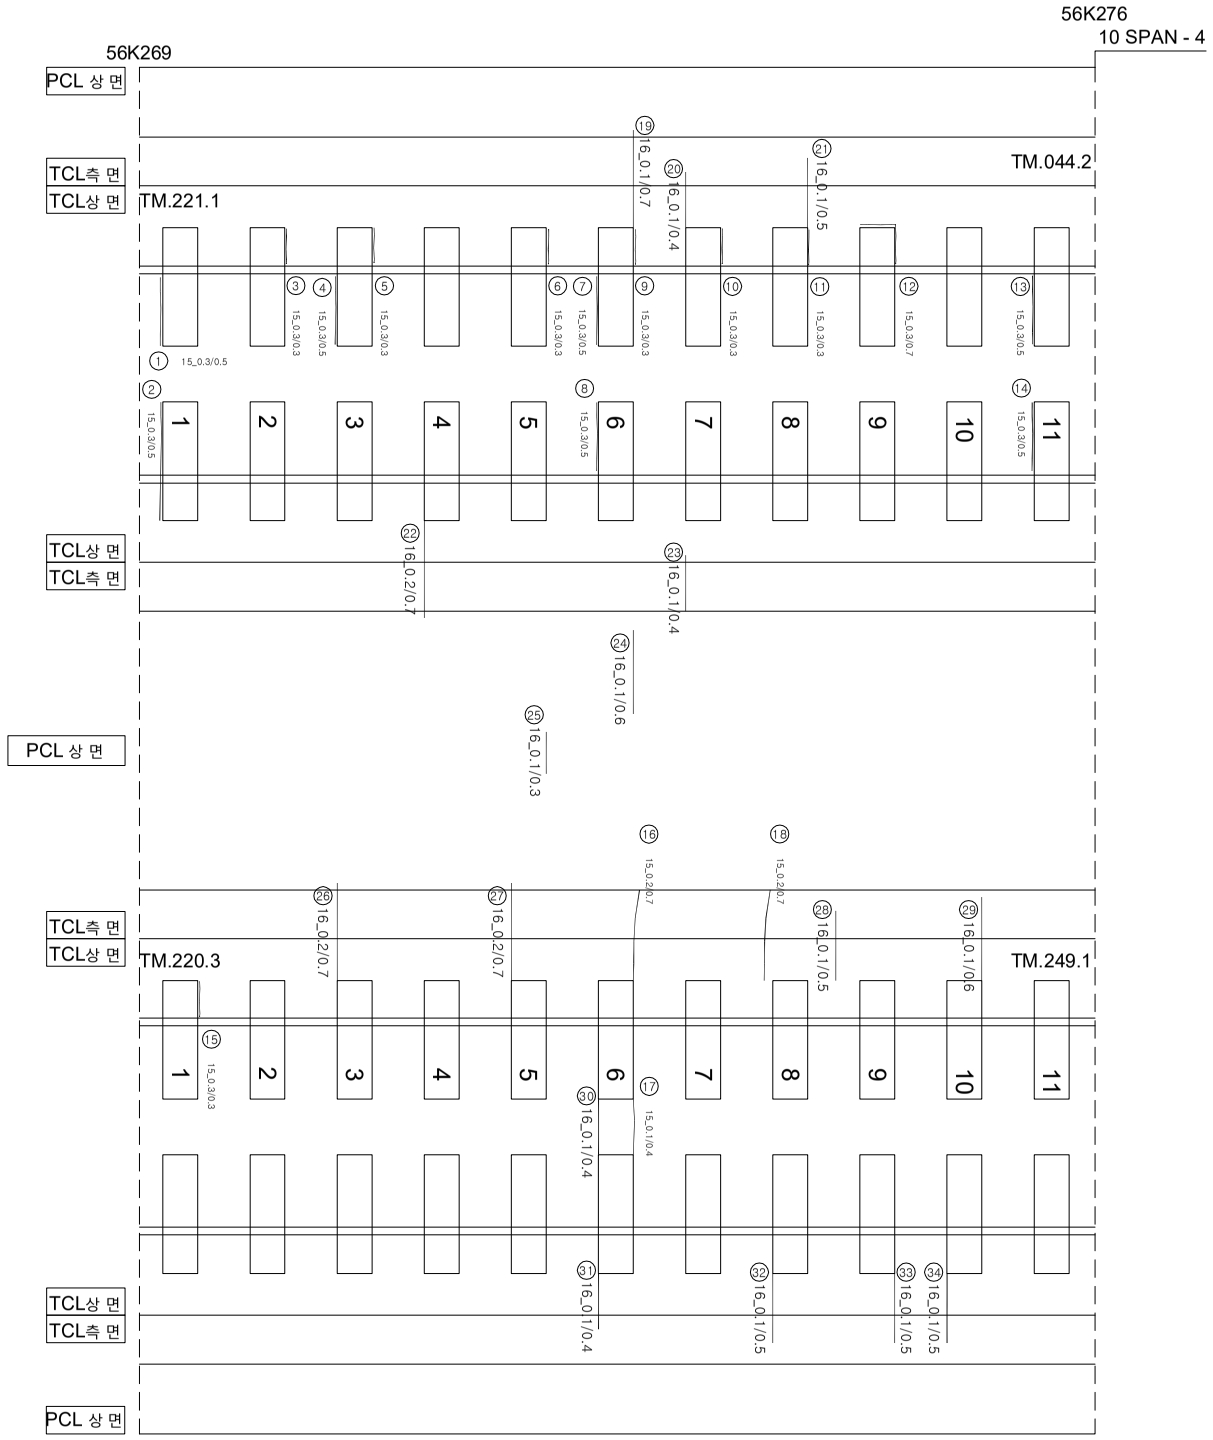
연번	손상	폭		연장		비고	연번	손상	폭		연장		비고
1	경계부 균열	0.3	㎜	0.5	m		55						
2	균열	0.3	㎜	0.5	m		56						
3	경계부 균열	0.3	㎜	0.3	m		57						
4	경계부 균열	0.3	㎜	0.5	m		58						
5	경계부 균열	0.3	㎜	0.3	m		59						
6	경계부 균열	0.3	㎜	0.3	m		60						
7	경계부 균열	0.3	㎜	0.5	m		61						
8	경계부 균열	0.3	㎜	0.5	m		62						
9	경계부 균열	0.3	㎜	0.3	m		63						
10	경계부 균열	0.3	㎜	0.3	m		64						
11	경계부 균열	0.3	㎜	0.3	m		65						
12	경계부 균열	0.3	㎜	0.7	m		66						
13	경계부 균열	0.3	㎜	0.5	m		67						
14	경계부 균열	0.3	㎜	0.5	m		68						
15	경계부 균열	0.3	㎜	0.3	m		69						
16	균열	0.2	㎜	0.7	m		70						
17	균열	0.1	㎜	0.4	m		71						
18	균열	0.2	㎜	0.7	m		72						
19	균열	0.1	㎜	0.7	m		73						
20	균열	0.1	㎜	0.4	m		74						
21	균열	0.1	㎜	0.5	m		75						
22	균열	0.2	㎜	0.7	m		76						
23	균열	0.1	㎜	0.4	m		77						
24	균열	0.1	㎜	0.6	m		78						
25	균열	0.1	㎜	0.3	m		79						
26	균열	0.1	㎜	0.7	m		80						
27	균열	0.1	㎜	0.7	m		81						
28	균열	0.1	㎜	0.5	m		82						
29	균열	0.1	㎜	0.6	m		83						
30	균열	0.1	㎜	0.4	m		84						
31	균열	0.1	㎜	0.4	m		85

32	균열	0.1	㎜	0.5	m		86						
33	균열	0.1	㎜	0.5	m		87						
34	균열	0.1	㎜	0.5	m		88						
35							89						
36							90						
37							91						
38							92						
39							93						
40							94						
41							95						
42							96						
43							97						
44							98						
45							99						
46							100						
47							101						
48							102						
49							103						
50							104						
51							105						
52							106						
53							107						
54							108
