외관조사망도 번호
B17_갈산교_6(55k970~55k977)

호남고속선 갈산교_6(55.970~55.977km, S1-5)

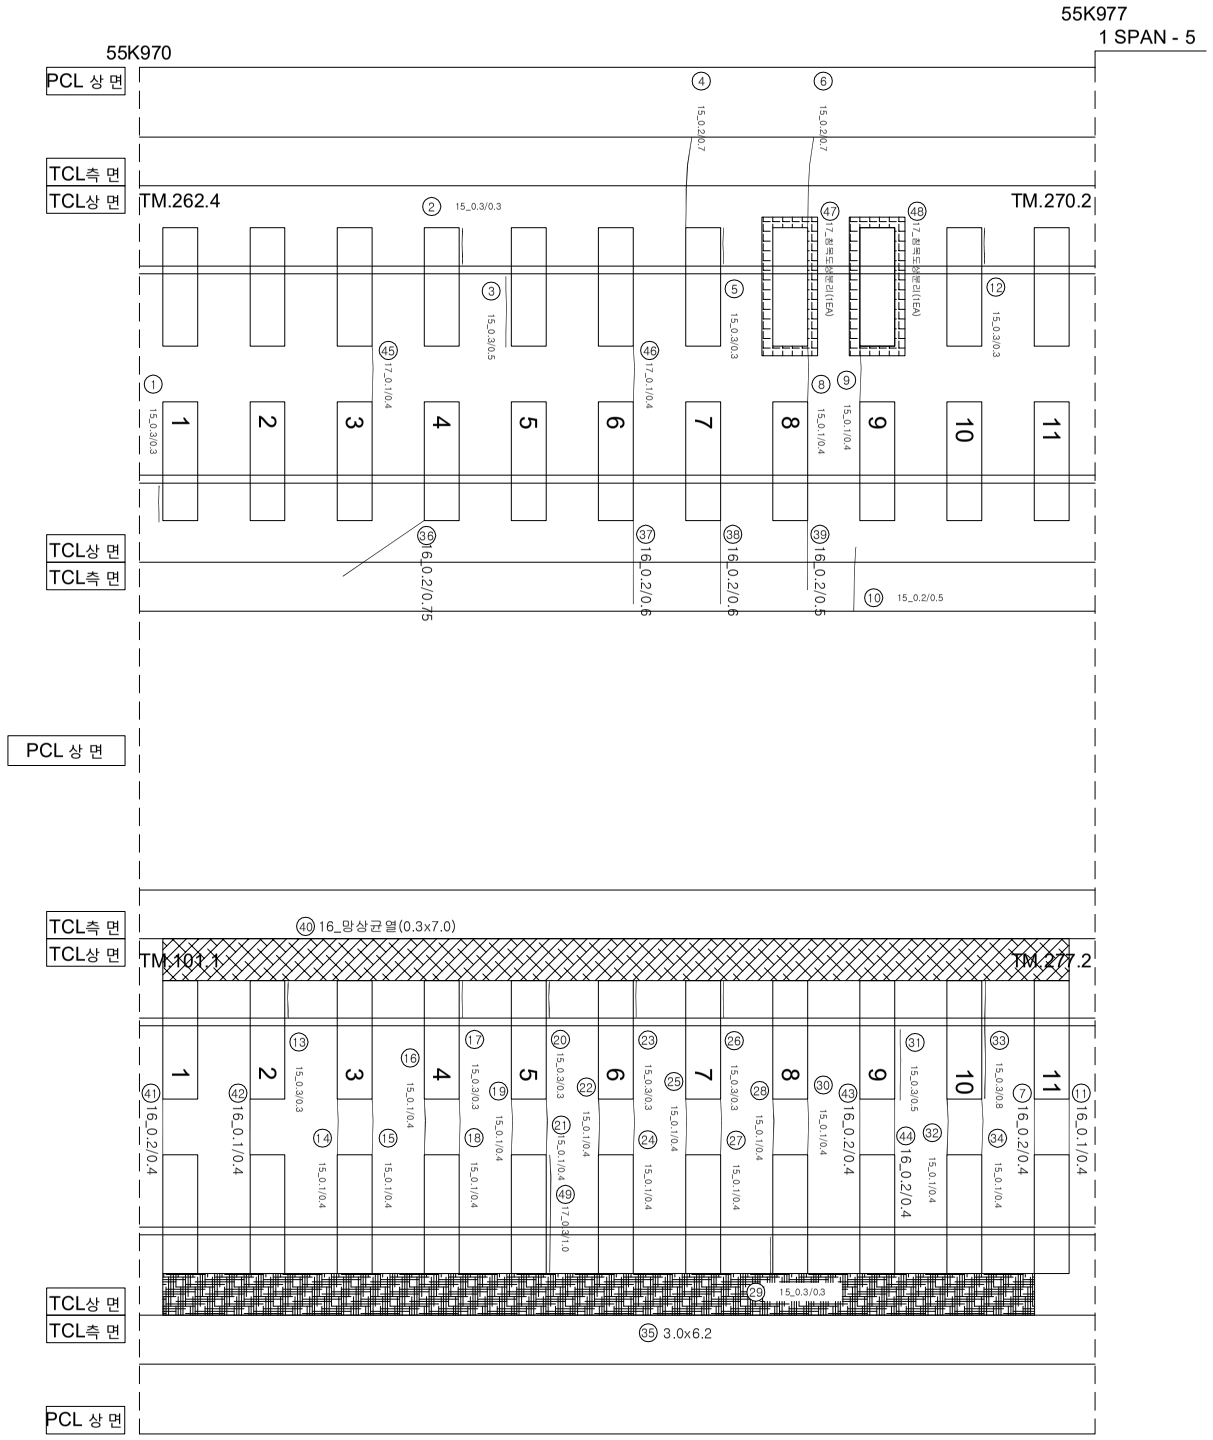
연번	손상	폭		연장		비고	연번	손상	폭		연장		비고
1	경계부 균열	0.3	mm	0.3	m		55						
2	경계부 균열	0.3	mm	0.3	m		56						
3	경계부 균열	0.3	mm	0.5	m		57						
4	균열	0.2	mm	0.7	m		58						
5	경계부 균열	0.3	mm	0.3	m		59						
6	균열	0.2	mm	0.7	m		60						
7	균열	0.2	mm	0.4	m		61						
8	균열	0.1	mm	0.4	m		62						
9	균열	0.1	mm	0.4	m		63						
10	균열	0.2	mm	0.5	m		64						
11	균열	0.1	mm	0.4	m		65						
12	경계부 균열	0.3	mm	0.3	m		66						
13	경계부 균열	0.3	mm	0.3	m		67						
14	균열	0.1	mm	0.4	m		68						
15	균열	0.1	mm	0.4	m		69						
16	균열	0.1	mm	0.4	m		70						
17	경계부 균열	0.3	mm	0.3	m		71						
18	균열	0.1	mm	0.4	m		72						
19	균열	0.1	mm	0.4	m		73						
20	경계부 균열	0.3	mm	0.3	m		74						
21	균열	0.1	mm	0.4	m		75						
22	균열	0.1	mm	0.4	m		76						
23	경계부 균열	0.3	mm	0.3	m		77						
24	균열	0.1	mm	0.4	m		78						
25	균열	0.1	mm	0.4	m		79						
26	경계부 균열	0.3	mm	0.3	m		80						
27	균열	0.1	mm	0.4	m		81						
28	균열	0.1	mm	0.4	m		82						
29	경계부 균열	0.3	mm	0.3	m		83						
30	균열	0.1	mm	0.4	m		84

31	경계부 균열	0.3	mm	0.5	m		85						
32	균열	0.1	mm	0.4	m		86						
33	경계부 균열	0.3	mm	0.8	m		87						
34	균열	0.1	mm	0.4	m		88						
35	망상균열	3.0	m	6.2	m		89						
36	균열	0.2	mm	0.75	m		90						
37	균열	0.2	mm	0.6	m		91						
38	균열	0.2	mm	0.6	m		92						
39	균열	0.2	mm	0.5	m		93						
40	망상균열	0.3	mm	7.0	m		94						
41	균열	0.2	mm	0.4	m		95						
42	균열	0.2	mm	0.4	m		96						
43	균열	0.1	mm	0.4	m		97						
44	균열	0.2	mm	0.4	m		98						
45	균열	0.1	mm	0.4	m	신 규	99						
46	균열	0.1	mm	0.4	m	신 규	100						
47	침목도상분리			1.0	EA	신 규	101						
48	침목도상분리			1.0	EA	신 규	102						
49	경계부 균열	0.3	mm	1.0	m	신 규	103						
50							104						
51							105						
52							106						
53							107						
54							108
