외관조사망도 번호
B17_갈산교_51(56k276~56k283)

호남고속선 갈산교_51(56.276~56.283km, S10-5)

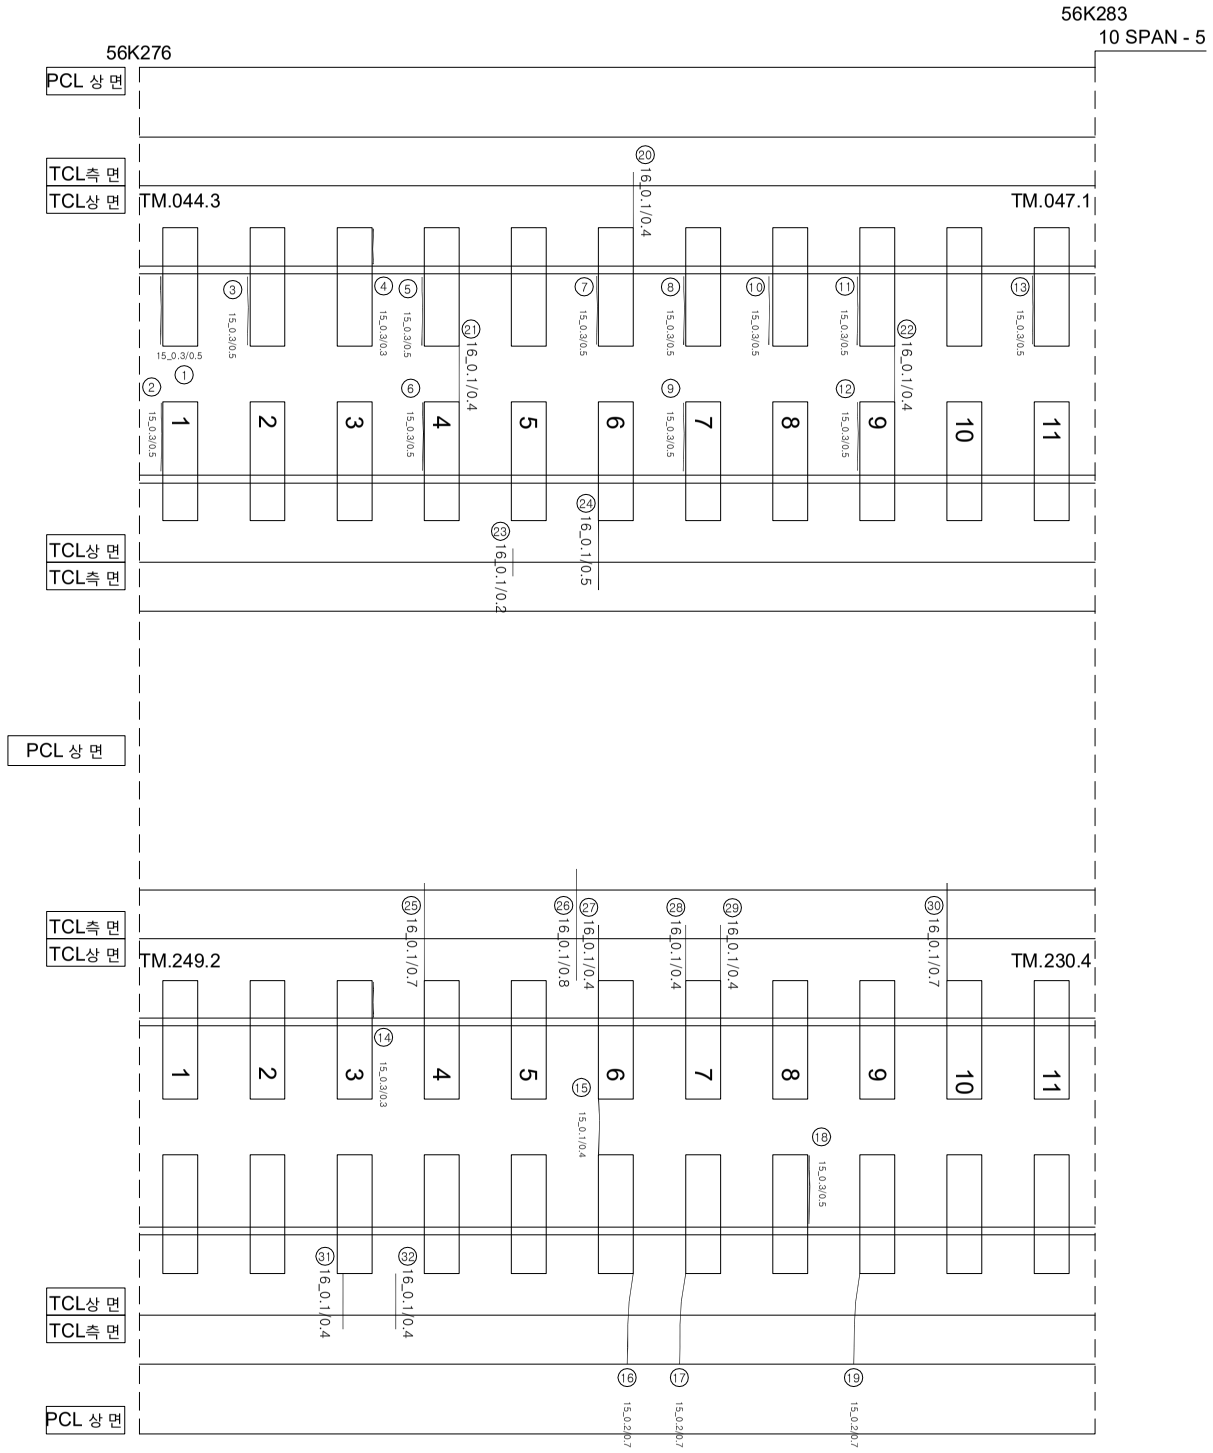
연번	손상	폭		연장		비고	연번	손상	폭		연장		비고
1	경계부 균열	0.3	㎜	0.5	m		55						
2	경계부 균열	0.3	㎜	0.5	m		56						
3	경계부 균열	0.3	㎜	0.5	m		57						
4	경계부 균열	0.3	㎜	0.3	m		58						
5	경계부 균열	0.3	㎜	0.5	m		59						
6	경계부 균열	0.3	㎜	0.5	m		60						
7	경계부 균열	0.3	㎜	0.5	m		61						
8	경계부 균열	0.3	㎜	0.5	m		62						
9	경계부 균열	0.3	㎜	0.5	m		63						
10	경계부 균열	0.3	㎜	0.5	m		64						
11	경계부 균열	0.3	㎜	0.5	m		65						
12	경계부 균열	0.3	㎜	0.5	m		66						
13	경계부 균열	0.3	㎜	0.5	m		67						
14	경계부 균열	0.3	㎜	0.3	m		68						
15	균열	0.1	㎜	0.4	m		69						
16	균열	0.2	㎜	0.7	m		70						
17	균열	0.2	㎜	0.7	m		71						
18	경계부 균열	0.3	㎜	0.5	m		72						
19	균열	0.2	㎜	0.7	m		73						
20	균열	0.1	㎜	0.4	m		74						
21	균열	0.1	㎜	0.4	m		75						
22	균열	0.1	㎜	0.4	m		76						
23	균열	0.1	㎜	0.2	m		77						
24	균열	0.1	㎜	0.5	m		78						
25	균열	0.1	㎜	0.7	m		79						
26	균열	0.1	㎜	0.8	m		80						
27	균열	0.1	㎜	0.4	m		81						
28	균열	0.1	㎜	0.4	m		82						
29	균열	0.1	㎜	0.4	m		83						
30	균열	0.1	㎜	0.7	m		84						
31	균열	0.1	㎜	0.4	m		85

32	균열	0.1	㎜	0.4	m		86						
33							87						
34							88						
35							89						
36							90						
37							91						
38							92						
39							93						
40							94						
41							95						
42							96						
43							97						
44							98						
45							99						
46							100						
47							101						
48							102						
49							103						
50							104						
51							105						
52							106						
53							107						
54							108
