외관조사망도 번호
B17_갈산교_57(56k319~56k326)

호남고속선 갈산교_57(56.319~56.326km, S12-1)

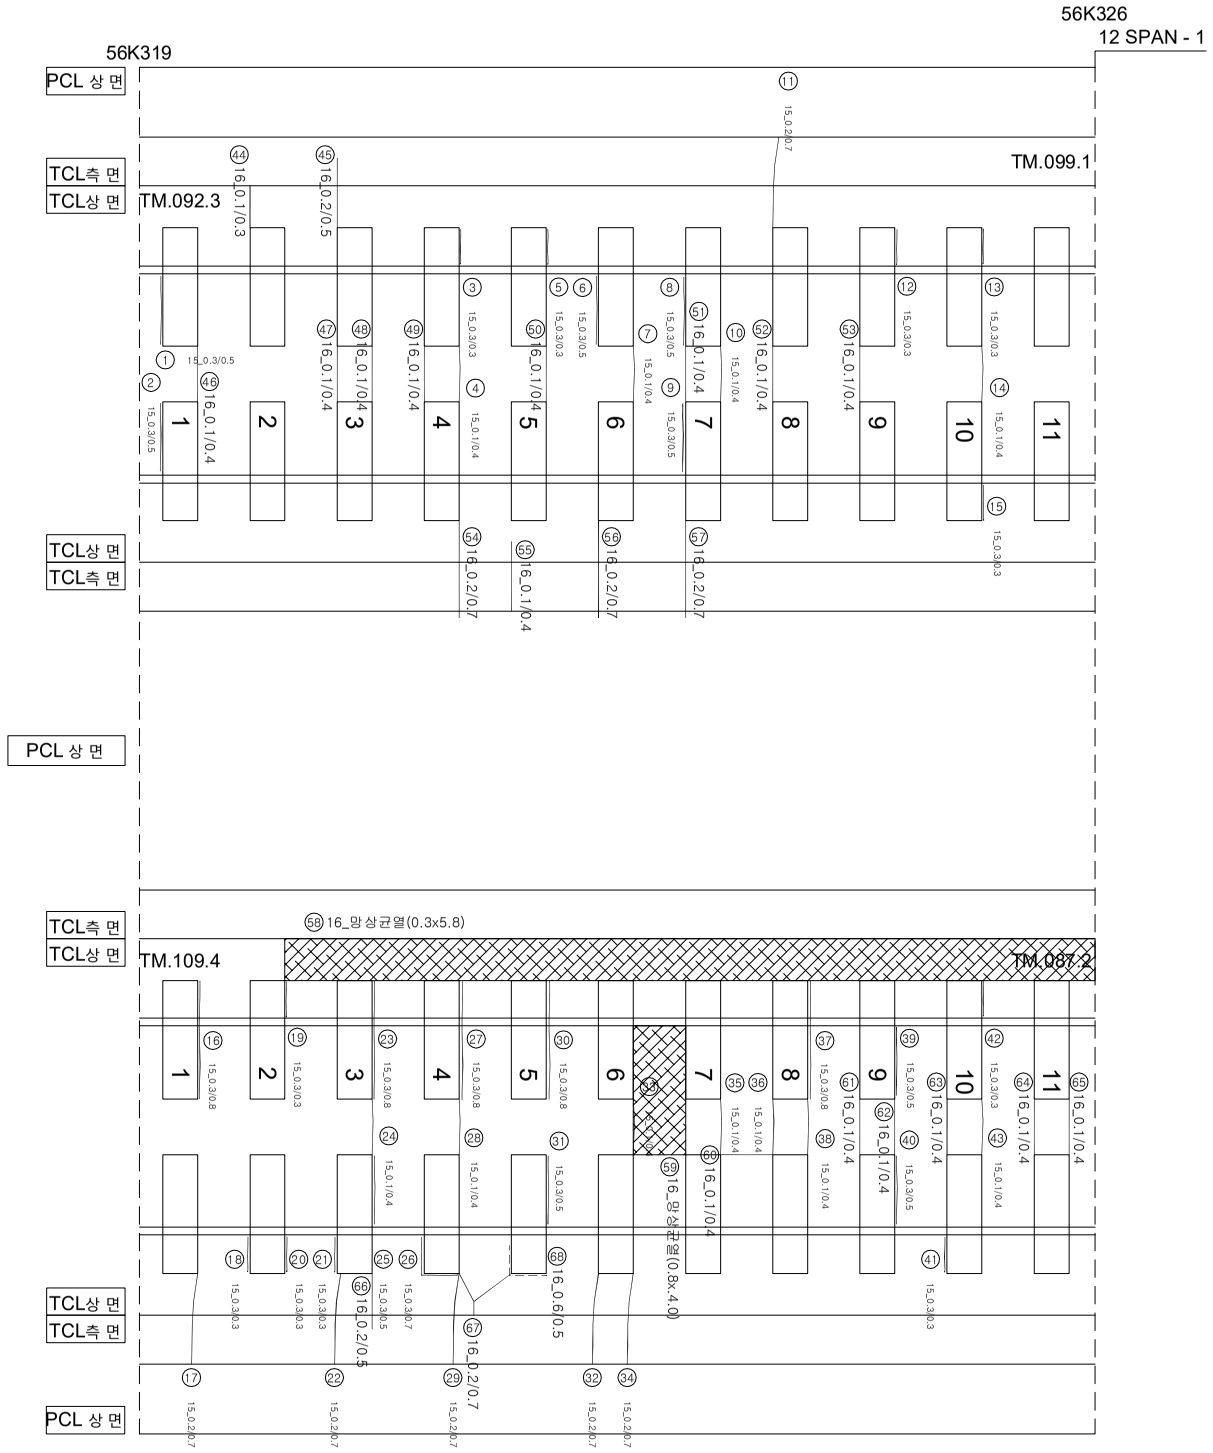
연번	손상	폭		연장		비고	연번	손상	폭		연장		비고
1	경계부 균열	0.3	mm	0.5	m		55	균열	0.1	mm	0.4	m	
2	경계부 균열	0.3	mm	0.5	m		56	균열	0.2	mm	0.7	m	
3	경계부 균열	0.3	mm	0.3	m		57	균열	0.2	mm	0.7	m	
4	균열	0.1	mm	0.4	m		58	망상균열	0.3	m	5.8	m	
5	경계부 균열	0.3	mm	0.3	m		59	망상균열	0.8	m	4.0	m	
6	경계부 균열	0.3	mm	0.5	m		60	균열	0.1	mm	0.4	m	
7	균열	0.1	mm	0.4	m		61	균열	0.1	mm	0.4	m	
8	경계부 균열	0.3	mm	0.5	m		62	균열	0.1	mm	0.4	m	
9	경계부 균열	0.3	mm	0.5	m		63	균열	0.1	mm	0.4	m	
10	균열	0.1	mm	0.4	m		64	균열	0.1	mm	0.4	m	
11	균열	0.2	mm	0.7	m		65	균열	0.1	mm	0.4	m	
12	경계부 균열	0.3	mm	0.3	m		66	균열	0.2	mm	0.5	m	
13	경계부 균열	0.3	mm	0.3	m		67	균열	0.2	mm	0.7	m	
14	균열	0.1	mm	0.4	m		68	균열	0.6	mm	0.5	m	
15	경계부 균열	0.3	mm	0.3	m		69						
16	경계부 균열	0.3	mm	0.8	m		70						
17	균열	0.2	mm	0.7	m		71						
18	경계부 균열	0.3	mm	0.3	m		72						
19	경계부 균열	0.3	mm	0.3	m		73						
20	경계부 균열	0.3	mm	0.3	m		74						
21	경계부 균열	0.3	mm	0.3	m		75						
22	균열	0.2	mm	0.7	m		76						
23	경계부 균열	0.3	mm	0.8	m		77						
24	균열	0.1	mm	0.4	m		78

25	경계부 균열	0.3	mm	0.5	m		79						
26	경계부 균열	0.3	mm	0.7	m		80						
27	경계부 균열	0.3	mm	0.8	m		81						
28	균열	0.1	mm	0.4	m		82						
29	균열	0.2	mm	0.7	m		83						
30	경계부 균열	0.3	mm	0.8	m		84						
31	경계부 균열	0.3	mm	0.5	m		85						
32	균열	0.2	mm	0.7	m		86						
33	균열	0.1	mm	0.4	m		87						
34	균열	0.2	mm	0.7	m		88						
35	균열	0.1	mm	0.4	m		89						
36	균열	0.1	mm	0.4	m		90						
37	경계부 균열	0.3	mm	0.8	m		91						
38	균열	0.1	mm	0.4	m		92						
39	경계부 균열	0.3	mm	0.5	m		93						
40	경계부 균열	0.3	mm	0.5	m		94						
41	균열	0.3	mm	0.3	m		95						
42	경계부 균열	0.3	mm	0.3	m		96						
43	균열	0.1	mm	0.4	m		97						
44	균열	0.1	mm	0.3	m		98						
45	균열	0.2	mm	0.5	m		99						
46	균열	0.1	mm	0.4	m		100						
47	균열	0.1	mm	0.4	m		101						
48	균열	0.1	mm	0.4	m		102						
49	균열	0.1	mm	0.4	m		103						
50	균열	0.1	mm	0.4	m		104						
51	균열	0.1	mm	0.4	m		105						
52	균열	0.1	mm	0.4	m		106						
53	균열	0.1	mm	0.4	m		107						
54	균열	0.2	mm	0.7	m		108
