외관조사망도 번호
B17_갈산교_60(56k340~56k347)

호남고속선 갈산교_60(56.340~56.347km, S12-4)

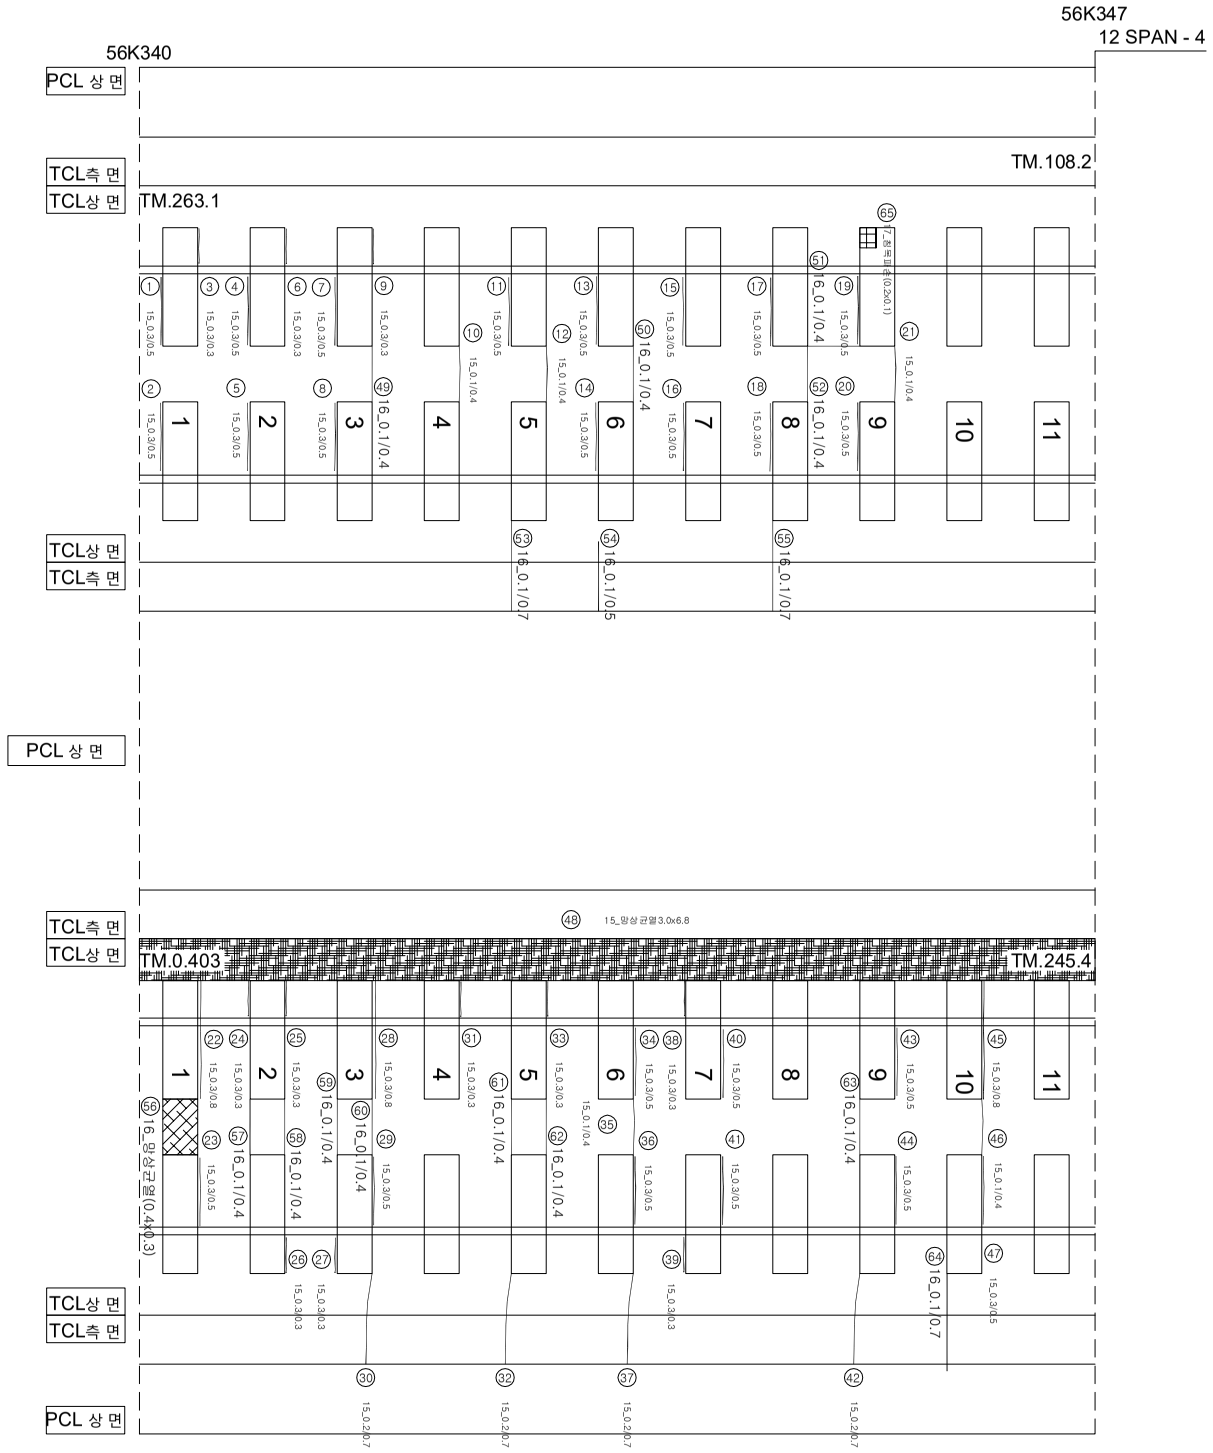
연번	손상	폭		연장		비고	연번	손상	폭		연장		비고
1	경계부 균열	0.3	mm	0.5	m		55	균열	0.1	mm	0.7	m	
2	경계부 균열	0.3	mm	0.5	m		56	망상균열	0.4	m	0.3	m	
3	경계부 균열	0.3	mm	0.3	m		57	균열	0.1	mm	0.4	m	
4	경계부 균열	0.3	mm	0.5	m		58	균열	0.1	mm	0.4	m	
5	경계부 균열	0.3	mm	0.5	m		59	균열	0.1	mm	0.4	m	
6	경계부 균열	0.3	mm	0.3	m		60	균열	0.1	mm	0.4	m	
7	경계부 균열	0.3	mm	0.5	m		61	균열	0.1	mm	0.4	m	
8	경계부 균열	0.3	mm	0.5	m		62	균열	0.1	mm	0.4	m	
9	경계부 균열	0.3	mm	0.3	m		63	균열	0.1	mm	0.4	m	
10	균열	0.1	mm	0.4	m		64	균열	0.1	mm	0.7	m	
11	경계부 균열	0.3	mm	0.5	m		65	침목파손	0.2	m	0.1	m	신 규
12	균열	0.1	mm	0.4	m		66						
13	경계부 균열	0.3	mm	0.5	m		67						
14	경계부 균열	0.3	mm	0.5	m		68						
15	경계부 균열	0.3	mm	0.5	m		69						
16	경계부 균열	0.3	mm	0.5	m		70						
17	경계부 균열	0.3	mm	0.5	m		71						
18	경계부 균열	0.3	mm	0.5	m		72						
19	경계부 균열	0.3	mm	0.5	m		73						
20	경계부 균열	0.3	mm	0.5	m		74						
21	균열	0.1	mm	0.4	m		75						
22	경계부 균열	0.3	mm	0.8	m		76						
23	경계부 균열	0.3	mm	0.5	m		77						
24	경계부 균열	0.3	mm	0.3	m		78

25	경계부 균열	0.3	mm	0.3	m		79						
26	경계부 균열	0.3	mm	0.3	m		80						
27	경계부 균열	0.3	mm	0.3	m		81						
28	경계부 균열	0.3	mm	0.8	m		82						
29	경계부 균열	0.3	mm	0.5	m		83						
30	균열	0.2	mm	0.7	m		84						
31	경계부 균열	0.3	mm	0.3	m		85						
32	균열	0.2	mm	0.7	m		86						
33	경계부 균열	0.3	mm	0.3	m		87						
34	경계부 균열	0.1	mm	0.4	m		88						
35	균열	0.3	mm	0.5	m		89						
36	경계부 균열	0.3	mm	0.5	m		90						
37	균열	0.2	mm	0.7	m		91						
38	경계부 균열	0.3	mm	0.3	m		92						
39	균열	0.3	mm	0.3	m		93						
40	경계부 균열	0.3	mm	0.5	m		94						
41	경계부 균열	0.3	mm	0.5	m		95						
42	균열	0.2	mm	0.7	m		96						
43	경계부 균열	0.3	mm	0.5	m		97						
44	경계부 균열	0.3	mm	0.5	m		98						
45	경계부 균열	0.3	mm	0.8	m		99						
46	균열	0.1	mm	0.4	m		100						
47	경계부 균열	0.3	mm	0.5	m		101						
48	망상균열	3.0	m	6.8	m		102						
49	균열	0.1	mm	0.4	m		103						
50	균열	0.1	mm	0.4	m		104						
51	균열	0.1	mm	0.4	m		105						
52	균열	0.1	mm	0.4	m		106						
53	균열	0.1	mm	0.7	m		107						
54	균열	0.1	mm	0.5	m		108
