외관조사망도 번호
B17_갈산교_61(56k347~56k353)

호남고속선 갈산교_61(56.347~56.353km, S12-5)

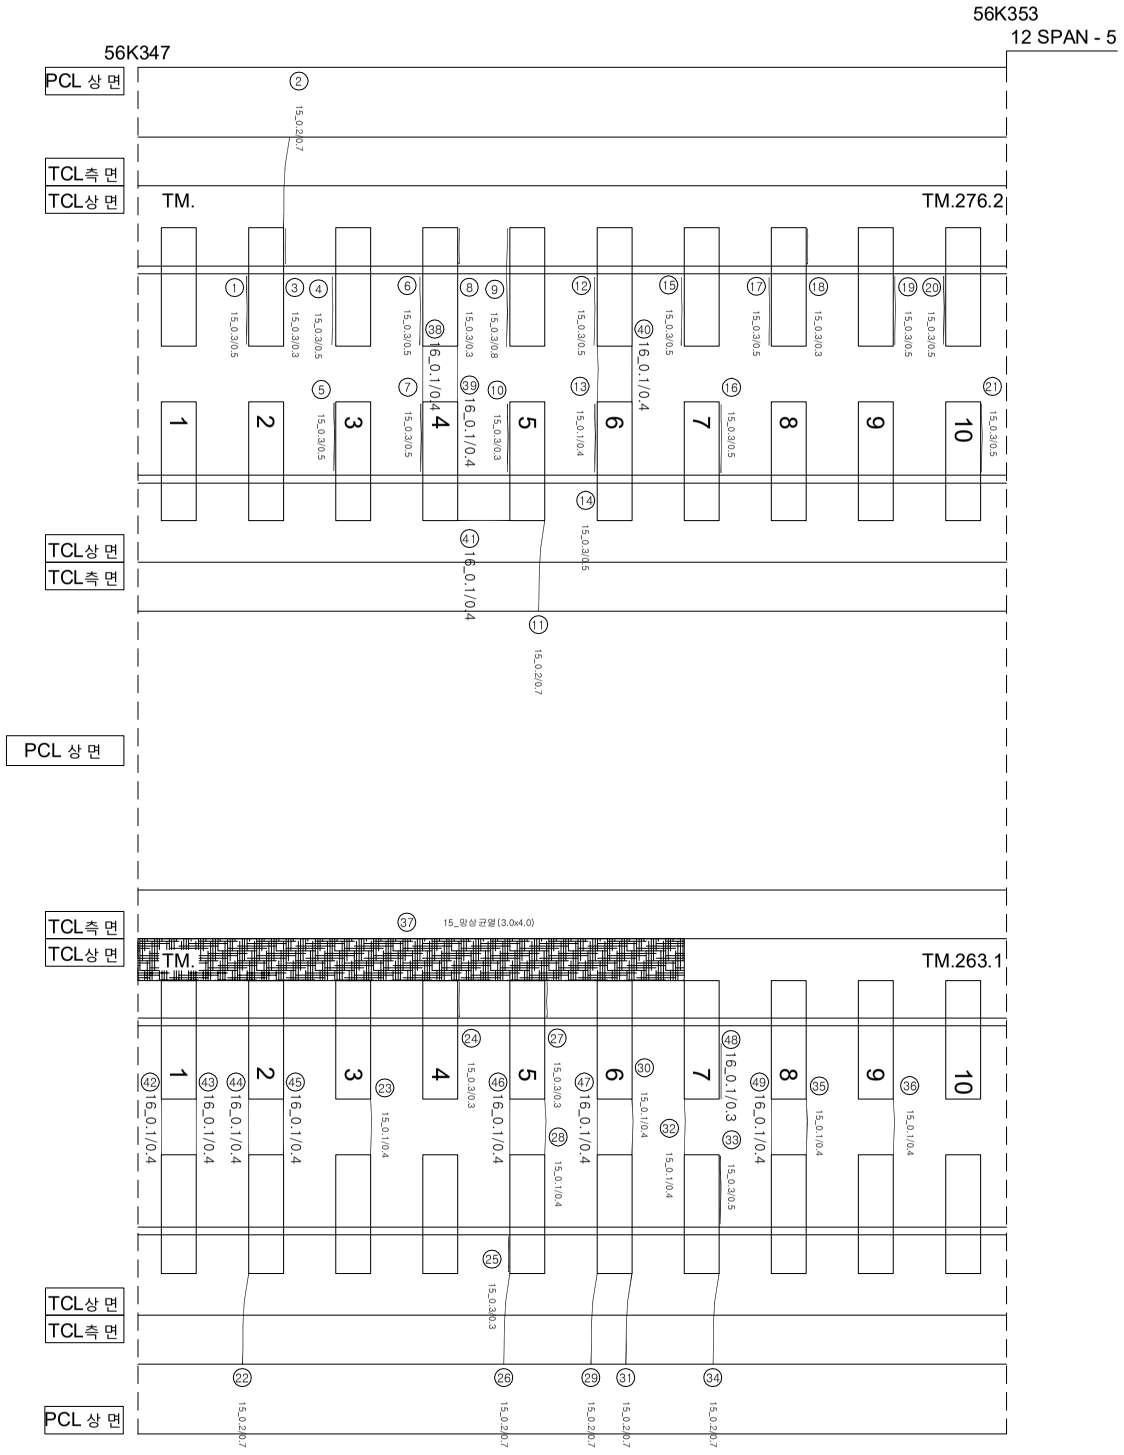
연번	손상	폭		연장		비고	연번	손상	폭		연장		비고
1	경계부 균열	0.3	mm	0.5	m		55						
2	균열	0.2	mm	0.7	m		56						
3	경계부 균열	0.3	mm	0.3	m		57						
4	경계부 균열	0.3	mm	0.5	m		58						
5	경계부 균열	0.3	mm	0.5	m		59						
6	경계부 균열	0.3	mm	0.5	m		60						
7	경계부 균열	0.3	mm	0.5	m		61						
8	경계부 균열	0.3	mm	0.3	m		62						
9	경계부 균열	0.3	mm	0.8	m		63						
10	경계부 균열	0.3	mm	0.3	m		64						
11	균열	0.2	mm	0.7	m		65						
12	경계부 균열	0.3	mm	0.5	m		66						
13	균열	0.1	mm	0.4	m		67						
14	경계부 균열	0.3	mm	0.5	m		68						
15	경계부 균열	0.3	mm	0.5	m		69						
16	경계부 균열	0.3	mm	0.5	m		70						
17	경계부 균열	0.3	mm	0.5	m		71						
18	경계부 균열	0.3	mm	0.3	m		72						
19	경계부 균열	0.3	mm	0.5	m		73						
20	경계부 균열	0.3	mm	0.5	m		74						
21	경계부 균열	0.3	mm	0.5	m		75						
22	균열	0.2	mm	0.7	m		76						
23	균열	0.1	mm	0.4	m		77						
24	경계부 균열	0.3	mm	0.3	m		78						
25	경계부 균열	0.3	mm	0.3	m		79						
26	균열	0.2	mm	0.7	m		80						
27	경계부 균열	0.3	mm	0.3	m		81						
28	균열	0.1	mm	0.4	m		82						
29	균열	0.3	mm	0.3	m		83

30	균열	0.2	mm	0.7	m		84						
31	균열	0.2	mm	0.7	m		85						
32	균열	0.1	mm	0.4	m		86						
33	경계부 균열	0.3	mm	0.5	m		87						
34	균열	0.2	mm	0.7	m		88						
35	균열	0.1	mm	0.4	m		89						
36	균열	0.1	mm	0.4	m		90						
37	망상균열	3.0	m	4	m		91						
38	균열	0.1	mm	0.4	m		92						
39	균열	0.1	mm	0.4	m		93						
40	균열	0.1	mm	0.4	m		94						
41	균열	0.1	mm	0.4	m		95						
42	균열	0.1	mm	0.4	m		96						
43	균열	0.1	mm	0.4	m		97						
44	균열	0.1	mm	0.4	m		98						
45	균열	0.1	mm	0.4	m		99						
46	균열	0.1	mm	0.4	m		100						
47	균열	0.1	mm	0.4	m		101						
48	경계부 균열	0.1	mm	0.3	m		102						
49	균열	0.1	mm	0.4	m		103						
50							104						
51							105						
52							106						
53							107						
54							108
