외관조사망도 번호
B17_갈산교_69(56k401~56k408)

호남고속선 갈산교_69(56.401~56.408km, S14-3)

시 행 사	용 역 명	용 역 사	과 업 책 임 자	과 업 참 여 자 / 분 야 별 책 임 자	균 열
KORAIL 한국철도공사 KOREA RAILROAD	2017년도 호남고속선 오송-광주송정간 콘크리트궤도 점검용역	(주)한국구조물안전연구원 (주)한국국토안전연구원 (재)한국건설품질연구원	이 복 영	라 윤 강 김 경 기 윤 석 기

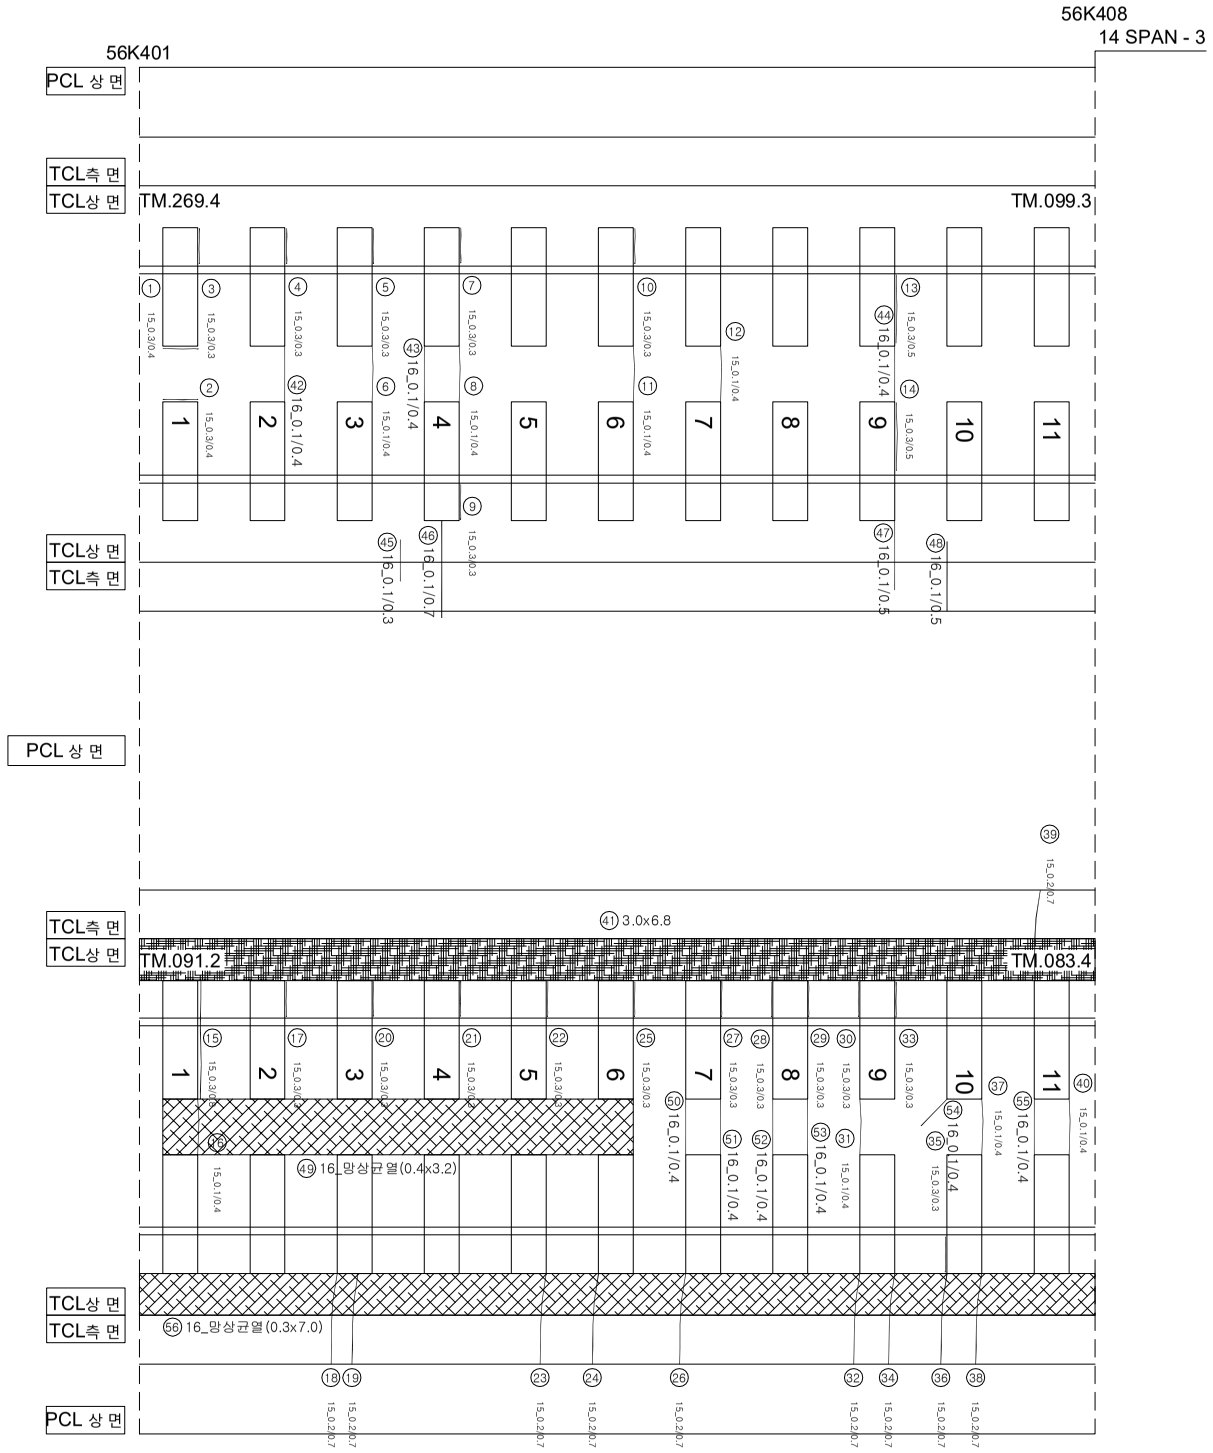
연번	손상	폭		연장		비고	연번	손상	폭		연장		비고
1	경계부 균열	0.3	mm	0.4	m		55	균열	0.1	mm	0.4	m	
2	경계부 균열	0.3	mm	0.3	m		56	망상균열	0.3	m	7.0	m	
3	경계부 균열	0.3	mm	0.3	m		57						
4	경계부 균열	0.3	mm	0.3	m		58						
5	경계부 균열	0.3	mm	0.3	m		59						
6	균열	0.1	mm	0.4	m		60						
7	경계부 균열	0.3	mm	0.3	m		61						
8	균열	0.1	mm	0.4	m		62						
9	경계부 균열	0.3	mm	0.3	m		63						
10	경계부 균열	0.3	mm	0.3	m		64						
11	균열	0.1	mm	0.4	m		65						
12	균열	0.1	mm	0.4	m		66						
13	경계부 균열	0.3	mm	0.5	m		67						
14	경계부 균열	0.3	mm	0.5	m		68						
15	경계부 균열	0.3	mm	0.8	m		69						
16	균열	0.1	mm	0.4	m		70						
17	경계부 균열	0.3	mm	0.3	m		71						
18	균열	0.2	mm	0.7	m		72						
19	균열	0.2	mm	0.7	m		73						
20	경계부 균열	0.3	mm	0.3	m		74						
21	경계부 균열	0.3	mm	0.3	m		75						
22	경계부 균열	0.3	mm	0.3	m		76						
23	균열	0.2	mm	0.7	m		77						
24	균열	0.2	mm	0.7	m		78						
25	경계부 균열	0.3	mm	0.3	m		79						
26	균열	0.2	mm	0.7	m		80						
27	경계부 균열	0.3	mm	0.3	m		81						
28	경계부 균열	0.3	mm	0.3	m		82

29	경계부 균열	0.3	mm	0.3	m		83						
30	경계부 균열	0.3	mm	0.3	m		84						
31	균열	0.1	mm	0.4	m		85						
32	균열	0.2	mm	0.7	m		86						
33	경계부 균열	0.3	mm	0.3	m		87						
34	균열	0.2	mm	0.7	m		88						
35	경계부 균열	0.3	mm	0.3	m		89						
36	균열	0.2	mm	0.7	m		90						
37	균열	0.1	mm	0.4	m		91						
38	균열	0.2	mm	0.7	m		92						
39	균열	0.2	mm	0.7	m		93						
40	균열	0.1	mm	0.4	m		94						
41	망상균열	3.0	m	6.8	m		95						
42	균열	0.1	mm	0.4	m		96						
43	균열	0.1	mm	0.4	m		97						
44	균열	0.1	mm	0.4	m		98						
45	균열	0.1	mm	0.3	m		99						
46	균열	0.1	mm	0.7	m		100						
47	균열	0.1	mm	0.5	m		101						
48	균열	0.1	mm	0.5	m		102						
49	망상균열	0.4	m	3.2	m		103						
50	균열	0.1	mm	0.4	m		104						
51	균열	0.1	mm	0.4	m		105						
52	균열	0.1	mm	0.4	m		106						
53	균열	0.1	mm	0.4	m		107						
54	균열	0.1	mm	0.4	m		108
