외관조사망도 번호
B17_갈산교_8(55k984~55k991)

호남고속선 갈산교_8(55.984~55.991km, S2-2)

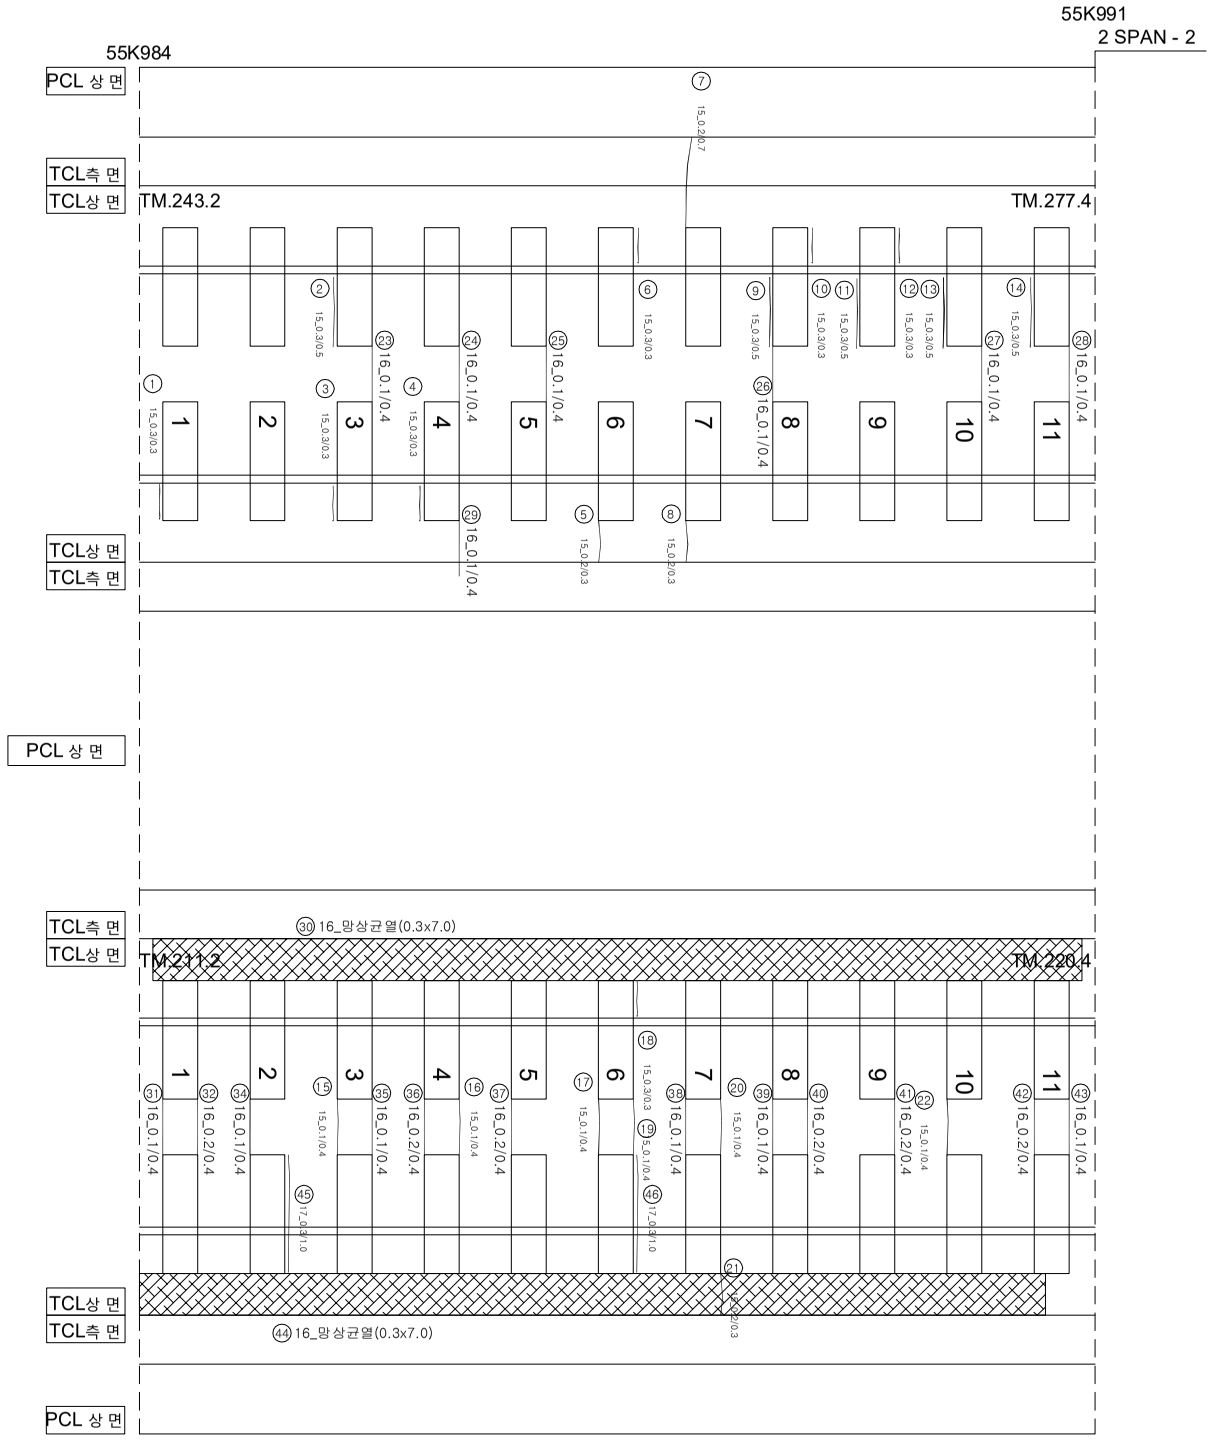
연번	손상	폭		연장		비고	연번	손상	폭		연장		비고
1	경계부 균열	0.3	mm	0.3	m		55						
2	경계부 균열	0.3	mm	0.5	m		56						
3	경계부 균열	0.3	mm	0.3	m		57						
4	경계부 균열	0.3	mm	0.3	m		58						
5	균열	0.2	mm	0.3	m		59						
6	경계부 균열	0.3	mm	0.3	m		60						
7	균열	0.2	mm	0.7	m		61						
8	균열	0.2	mm	0.3	m		62						
9	경계부 균열	0.3	mm	0.5	m		63						
10	경계부 균열	0.3	mm	0.5	m		64						
11	경계부 균열	0.3	mm	0.5	m		65						
12	경계부 균열	0.3	mm	0.3	m		66						
13	경계부 균열	0.3	mm	0.5	m		67						
14	경계부 균열	0.3	mm	0.5	m		68						
15	균열	0.1	mm	0.4	m		69						
16	균열	0.1	mm	0.4	m		70						
17	균열	0.1	mm	0.4	m		71						
18	경계부 균열	0.3	mm	0.3	m		72						
19	균열	0.1	mm	0.4	m		73						
20	균열	0.1	mm	0.4	m		74						
21	균열	0.2	mm	0.3	m		75						
22	균열	0.1	mm	0.4	m		76						
23	균열	0.1	mm	0.4	m		77						
24	균열	0.1	mm	0.4	m		78						
25	균열	0.1	mm	0.4	m		79						
26	균열	0.1	mm	0.4	m		80						
27	균열	0.1	mm	0.4	m		81						
28	균열	0.1	mm	0.4	m		82						
29	균열	0.1	mm	0.4	m		83						
30	망상균열	0.3	m	7.0	m		84

31	균열	0.1	mm	0.4	m		85						
32	균열	0.2	mm	0.4	m		86						
33	균열	0.1	mm	0.4	m		87						
34	균열	0.1	mm	0.4	m		88						
35	균열	0.1	mm	0.4	m		89						
36	균열	0.2	mm	0.4	m		90						
37	균열	0.2	mm	0.4	m		91						
38	균열	0.1	mm	0.4	m		92						
39	균열	0.1	mm	0.4	m		93						
40	균열	0.2	mm	0.4	m		94						
41	균열	0.2	mm	0.4	m		95						
42	균열	0.2	mm	0.4	m		96						
43	균열	0.1	mm	0.4	m		97						
44	망상균열	0.3	m	7.0	m		98						
45	경계부 균열	0.3	mm	1.0	m	신 규	99						
46	경계부 균열	0.3	mm	1.0	m	신 규	100						
47							101						
48							102						
49							103						
50							104						
51							105						
52							106						
53							107						
54							108
