외관조사망도 번호
B17_갈산교_76(56k466~56k452)

호남고속선 갈산교_76(56.466~56.452km, S15-5)

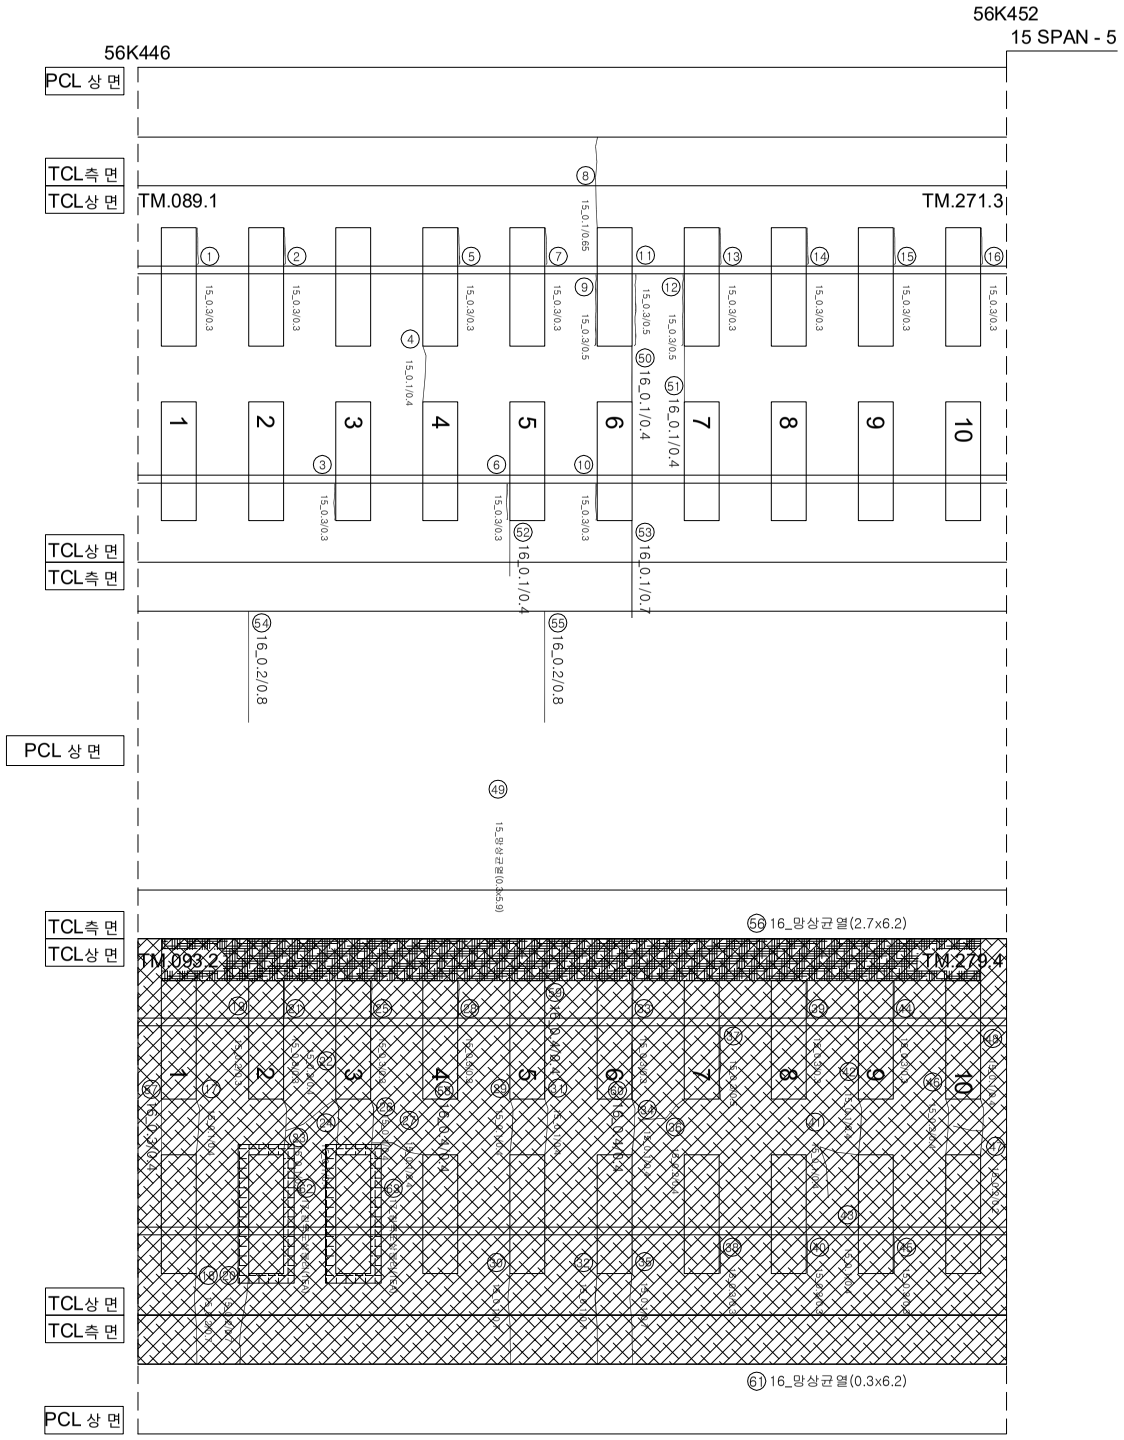
연번	손상	폭		연장		비고	연번	손상	폭		연장		비고
1	경계부 균열	0.3	㎜	0.3	m		55	균열	0.2	㎜	0.8	m	
2	경계부 균열	0.3	㎜	0.3	m		56	망상균열	2.7	m	6.2	m	
3	경계부 균열	0.3	㎜	0.3	m		57	균열	0.3	㎜	0.4	m	
4	균열	0.1	㎜	0.4	m		58	균열	0.4	㎜	0.4	m	
5	경계부 균열	0.3	㎜	0.3	m		59	경계부 균열	0.4	㎜	0.4	m	
6	경계부 균열	0.3	㎜	0.3	m		60	균열	0.4	㎜	0.4	m	
7	경계부 균열	0.3	㎜	0.3	m		61	망상균열	0.3	m	6.2	m	
8	균열	0.1	㎜	0.65	m		62	침목도상분리			1.0	EA	신규
9	경계부 균열	0.3	㎜	0.5	m		63	침목도상분리			1.0	EA	신규
10	경계부 균열	0.3	㎜	0.3	m		64						
11	경계부 균열	0.3	㎜	0.5	m		65						
12	경계부 균열	0.3	㎜	0.5	m		66						
13	경계부 균열	0.3	㎜	0.3	m		67						
14	경계부 균열	0.3	㎜	0.3	m		68						
15	경계부 균열	0.3	㎜	0.3	m		69						
16	경계부 균열	0.3	㎜	0.3	m		70						
17	균열	0.1	㎜	0.4	m		71						
18	균열	0.2	㎜	0.7	m		72						
19	균열	0.2	㎜	0.3	m		73						
20	균열	0.3	㎜	0.3	m		74						
21	경계부 균열	0.2	㎜	0.4	m		75						
22	균열	0.1	㎜	0.4	m		76						
23	균열	0.1	㎜	0.4	m		77						
24	균열	0.3	㎜	0.3	m		78						
25	경계부 균열	0.1	㎜	0.4	m		79						
26	균열	0.1	㎜	0.4	m		80						
27	균열	0.1	㎜	0.4	m		81

28	경계부 균열	0.3	㎜	0.3	m		82						
29	균열	0.1	㎜	0.4	m		83						
30	균열	0.1	㎜	0.7	m		84						
31	균열	0.1	㎜	0.4	m		85						
32	균열	0.1	㎜	0.7	m		86						
33	경계부 균열	0.3	㎜	0.3	m		87						
34	경계부 균열	0.1	㎜	0.4	m		88						
35	균열	0.1	㎜	0.7	m		89						
36	균열	0.2	㎜	0.4	m		90						
37	경계부 균열	0.3	㎜	0.5	m		91						
38	경계부 균열	0.3	㎜	0.3	m		92						
39	경계부 균열	0.3	㎜	0.3	m		93						
40	경계부 균열	0.3	㎜	0.3	m		94						
41	균열	0.1	㎜	0.4	m		95						
42	균열	0.1	㎜	0.4	m		96						
43	균열	0.1	㎜	0.4	m		97						
44	경계부 균열	0.3	㎜	0.3	m		98						
45	경계부 균열	0.3	㎜	0.3	m		99						
46	균열	0.2	㎜	0.4	m		100						
47	균열	0.2	㎜	0.2	m		101						
48	균열	0.1	㎜	0.4	m		102						
49	망상균열	0.3	m	5.9	m		103						
50	균열	0.1	㎜	0.4	m		104						
51	균열	0.1	㎜	0.4	m		105						
52	균열	0.1	㎜	0.4	m		106						
53	균열	0.1	㎜	0.7	m		107						
54	균열	0.2	㎜	0.8	m		108
