외관조사망도 번호
B17_갈산교_78(56k459~56k466)

호남고속선 갈산교_78(56.459~56.466km, S16-2)

시 행 사	용 역 명	용 역 사	과 업 책 임 자	분 야 별 책 임 자
KORAIL 한국철도공사 KOREA RAILROAD	2017년도 호남고속선 오송-광주송정간 콘크리트궤도 점검용역	(주)한국구조물안전연구원 (주)한국국토안전연구원 (재)한국건설품질연구원	이 복 영	라 윤 강 김 경 기 윤 석 기

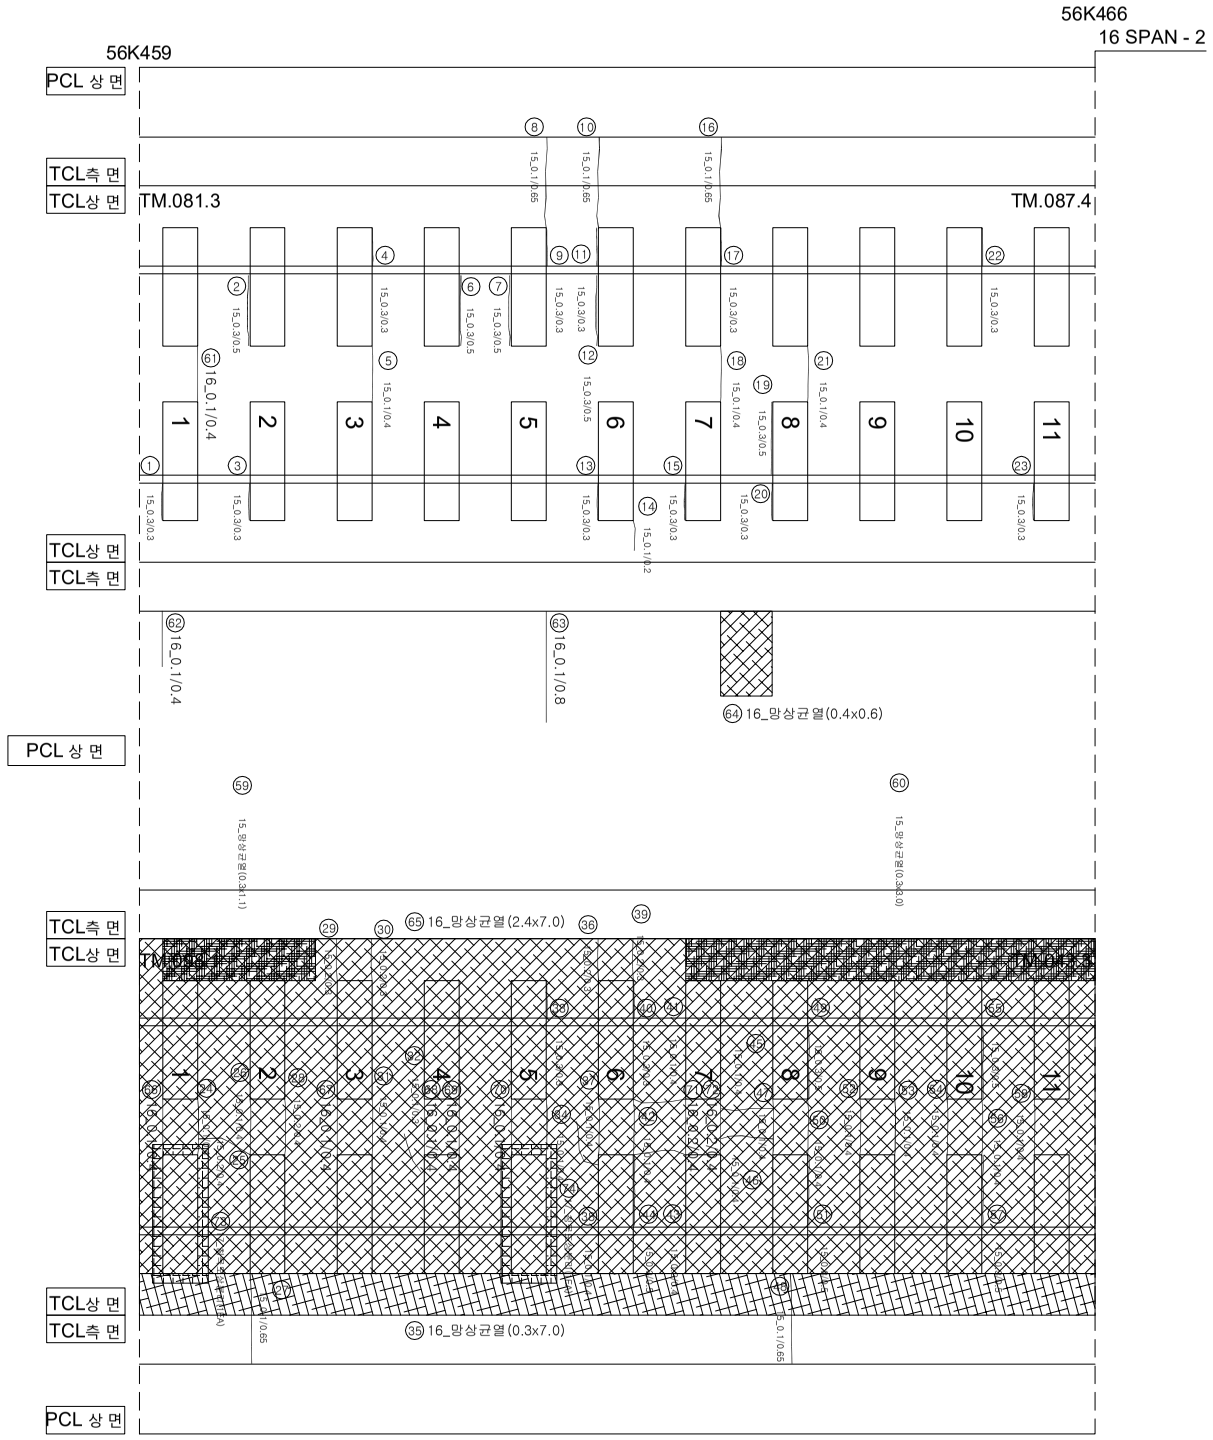
연번	손상	폭		연장		비고	연번	손상	폭		연장		비고
1	경계부 균열	0.3	mm	0.3	m		55	경계부 균열	0.3	mm	0.5	m	
2	경계부 균열	0.3	mm	0.5	m		56	균열	0.1	mm	0.4	m	
3	경계부 균열	0.3	mm	0.3	m		57	경계부 균열	0.3	mm	0.5	m	
4	경계부 균열	0.3	mm	0.3	m		58	균열	0.1	mm	0.4	m	
5	균열	0.1	mm	0.4	m		59	망상균열	0.3	m	3.0	m	
6	경계부 균열	0.3	mm	0.5	m		60	망상균열	0.3	m	3.0	m	
7	경계부 균열	0.3	mm	0.5	m		61	균열	0.1	mm	0.4	m	
8	균열	0.1	mm	0.65	m		62	균열	0.1	mm	0.4	m	
9	경계부 균열	0.3	mm	0.3	m		63	균열	0.1	mm	0.8	m	
10	균열	0.1	mm	0.65	m		64	망상균열	0.4	m	0.6	m	
11	경계부 균열	0.3	mm	0.3	m		65	망상균열	2.4	m	7.0	m	
12	경계부 균열	0.3	mm	0.5	m		66	균열	0.1	mm	0.4	m	
13	경계부 균열	0.3	mm	0.3	m		67	균열	0.1	mm	0.4	m	
14	균열	0.1	mm	0.2	m		68	균열	0.1	mm	0.4	m	
15	경계부 균열	0.3	mm	3	m		69	균열	0.1	mm	0.4	m	
16	균열	0.1	mm	0.65	m		70	균열	0.1	mm	0.4	m	
17	경계부 균열	0.3	mm	0.3	m		71	균열	0.2	mm	0.4	m	
18	균열	0.1	mm	0.4	m		72	균열	0.2	mm	0.4	m	
19	경계부 균열	0.3	mm	0.5	m		73	침목도상분리			1.0	EA	신 규
20	경계부 균열	0.3	mm	0.3	m		74	침목도상분리			1.0	EA	신 규
21	균열	0.1	mm	0.4	m		75

22	경계부 균열	0.3	mm	0.3	m		76						
23	경계부 균열	0.3	mm	0.3	m		77						
24	균열	0.1	mm	0.4	m		78						
25	균열	0.2	mm	0.4	m		79						
26	균열	0.1	mm	0.4	m		80						
27	균열	0.1	mm	0.65	m		81						
28	균열	0.2	mm	0.4	m		82						
29	균열	0.2	mm	0.3	m		83						
30	균열	0.2	mm	0.3	m		84						
31	균열	0.1	mm	0.4	m		85						
32	균열	0.1	mm	0.3	m		86						
33	경계부 균열	0.3	mm	0.3	m		87						
34	균열	0.1	mm	0.4	m		88						
35	망상균열	0.3	m	7.0	m		89						
36	균열	0.2	mm	0.3	m		90						
37	균열	0.1	mm	0.4	m		91						
38	균열	0.1	mm	0.4	m		92						
39	균열	0.2	mm	0.3	m		93						
40	경계부 균열	0.3	mm	0.3	m		94						
41	균열	0.1	mm	0.4	m		95						
42	균열	0.1	mm	0.4	m		96						
43	균열	0.2	mm	0.4	m		97						
44	경계부 균열	0.3	mm	0.5	m		98						
45	균열	0.1	mm	0.4	m		99						
46	균열	0.1	mm	0.4	m		100						
47	균열	0.1	mm	0.4	m		101						
48	균열	0.1	mm	0.65	m		102						
49	경계부 균열	0.3	mm	0.5	m		103						
50	균열	0.1	mm	0.4	m		104						
51	경계부 균열	0.3	mm	0.5	m		105						
52	균열	0.1	mm	0.4	m		106

53	균열	0.1	mm	0.4	m		107						
54	균열	0.1	mm	0.4	m		108
