외관조사망도 번호
B17_갈산교_81(56k480~56k487)

호남고속선 갈산교_81(56.480~56.487km, S16-5)

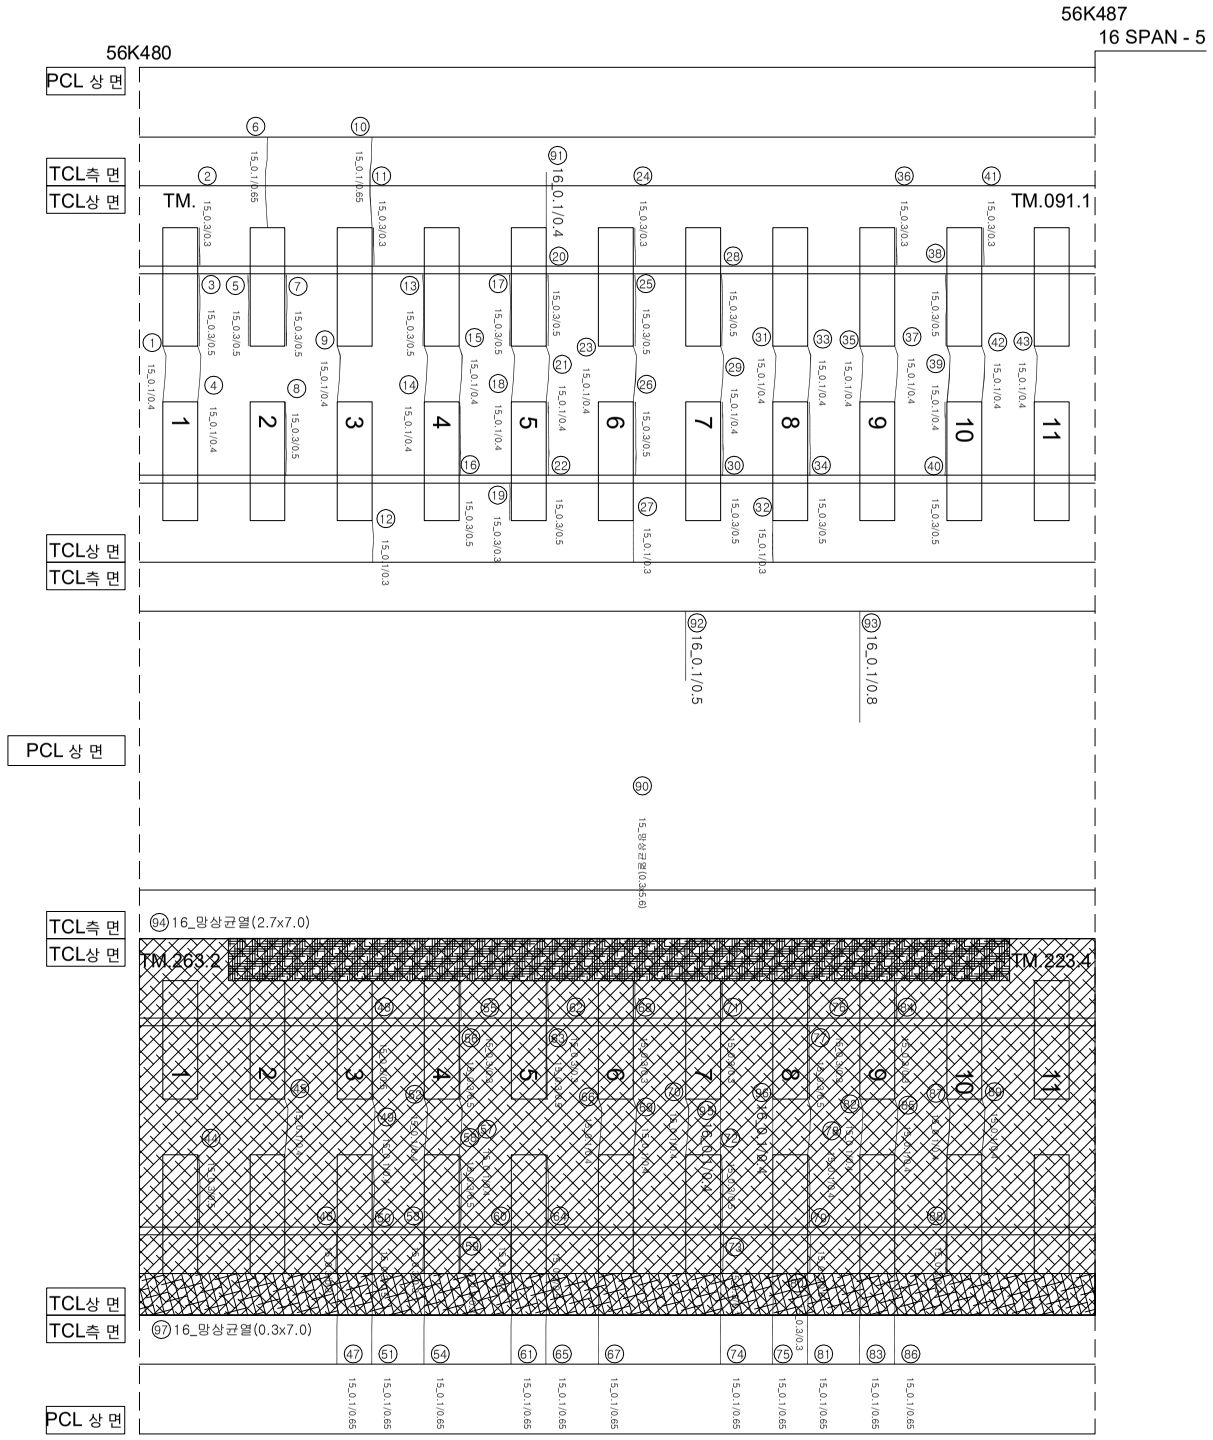
연번	손상	폭		연장		비고	연번	손상	폭		연장		비고
1	균열	0.1	mm	0.4	m		55	경계부 균열	0.3	mm	0.3	m	
2	경계부 균열	0.3	mm	0.3	m		56	경계부 균열	0.3	mm	0.5	m	
3	경계부 균열	0.3	mm	0.5	m		57	균열	0.1	mm	0.4	m	
4	균열	0.1	mm	0.4	m		58	경계부 균열	0.3	mm	0.5	m	
5	경계부 균열	0.3	mm	0.5	m		59	경계부 균열	0.3	mm	0.3	m	
6	균열	0.1	mm	0.65	m		60	경계부 균열	0.3	mm	0.3	m	
7	경계부 균열	0.3	mm	0.5	m		61	균열	0.1	mm	0.65	m	
8	경계부 균열	0.3	mm	0.5	m		62	경계부 균열	0.3	mm	0.3	m	
9	균열	0.1	mm	0.4	m		63	경계부 균열	0.3	mm	0.5	m	
10	균열	0.1	mm	0.65	m		64	경계부 균열	0.3	mm	0.5	m	
11	경계부 균열	0.3	mm	0.3	m		65	균열	0.1	mm	0.65	m	
12	균열	0.1	mm	0.3	m		66	균열	0.1	mm	0.4	m	
13	경계부 균열	0.3	mm	0.5	m		67	균열	0.1	mm	0.65	m	
14	균열	0.1	mm	0.4	m		68	경계부 균열	0.3	mm	0.3	m	
15	균열	0.1	mm	0.4	m		69	균열	0.1	mm	0.4	m	
16	경계부 균열	0.3	mm	0.5	m		70	균열	0.1	mm	0.4	m	
17	경계부 균열	0.3	mm	0.5	m		71	경계부 균열	0.3	mm	0.3	m	
18	균열	0.1	mm	0.4	m		72	경계부 균열	0.3	mm	0.5	m	
19	경계부 균열	0.3	mm	0.3	m		73	경계부 균열	0.3	mm	0.3	m	
20	경계부 균열	0.3	mm	0.5	m		74	균열	0.1	mm	0.65	m	
21	균열	0.1	mm	0.4	m		75	균열	0.1	mm	0.65	m

22	경계부 균열	0.3	mm	0.5	m		76	경계부 균열	0.3	mm	0.3	m	
23	균열	0.1	mm	0.4	m		77	경계부 균열	0.3	mm	0.5	m	
24	경계부 균열	0.3	mm	0.3	m		78	균열	0.1	mm	0.4	m	
25	경계부 균열	0.3	mm	0.5	m		79	경계부 균열	0.3	mm	0.5	m	
26	균열	0.3	mm	0.5	m		80	경계부 균열	0.3	mm	0.3	m	
27	경계부 균열	0.1	mm	0.3	m		81	균열	0.1	mm	0.65	m	
28	경계부 균열	0.3	mm	0.5	m		82	균열	0.1	mm	0.4	m	
29	균열	0.1	mm	0.4	m		83	균열	0.1	mm	0.65	m	
30	경계부 균열	0.3	mm	0.5	m		84	경계부 균열	3.0	mm	0.3	m	
31	균열	0.1	mm	0.4	m		85	균열	0.1	mm	0.4	m	
32	균열	0.1	mm	0.3	m		86	균열	0.1	mm	0.65	m	
33	균열	0.1	mm	0.4	m		87	균열	0.1	mm	0.4	m	
34	경계부 균열	0.3	mm	0.5	m		88	경계부 균열	0.3	mm	0.3	m	
35	균열	0.1	mm	0.4	m		89	균열	0.1	mm	0.4	m	
36	경계부 균열	0.3	mm	0.3	m		90	망상균열	0.3	m	5.6	m	
37	균열	0.1	mm	0.4	m		91	균열	0.1	mm	0.4	m	
38	경계부 균열	0.3	mm	0.5	m		92	균열	0.1	mm	0.5	m	
39	균열	0.1	mm	0.4	m		93	균열	0.1	mm	0.8	m	
40	경계부 균열	0.3	mm	0.5	m		94	망상균열	2.7	m	7.0	m	
41	경계부 균열	0.3	mm	0.3	m		95	균열	0.1	mm	0.4	m	
42	균열	0.1	mm	0.4	m		96	균열	0.1	mm	0.4	m	
43	균열	0.1	mm	0.4	m		97	망상균열	0.3	m	7.0	m

44	경계부 균열	0.3	mm	0.5	m		98						
45	균열	0.1	mm	0.4	m		99						
46	경계부 균열	0.3	mm	0.3	m		100						
47	균열	0.1	mm	0.65	m		101						
48	경계부 균열	0.3	mm	0.5	m		102						
49	균열	0.1	mm	0.4	m		103						
50	경계부 균열	0.3	mm	0.5	m		104						
51	균열	0.1	mm	0.65	m		105						
52	균열	0.1	mm	0.4	m		106						
53	경계부 균열	0.3	mm	0.3	m		107						
54	균열	0.1	mm	0.65	m		108
