외관조사망도 번호
B17_갈산교_89(56k536~56k543)

호남고속선 갈산교_89(56.536~56.543km, S18-3)

시 행 사	용 역 명	용 역 사	과 업 책 임 자	분 야 별 책 임 자
KORAIL 한국철도공사 KOREA RAILROAD	2017년도 호남고속선 오송-광주송정간 콘크리트궤도 점검용역	(주)한국구조물안전연구원 (주)한국국토안전연구원 (재)한국건설품질연구원	이 복 영	라 윤 강 김 경 기 윤 석 기

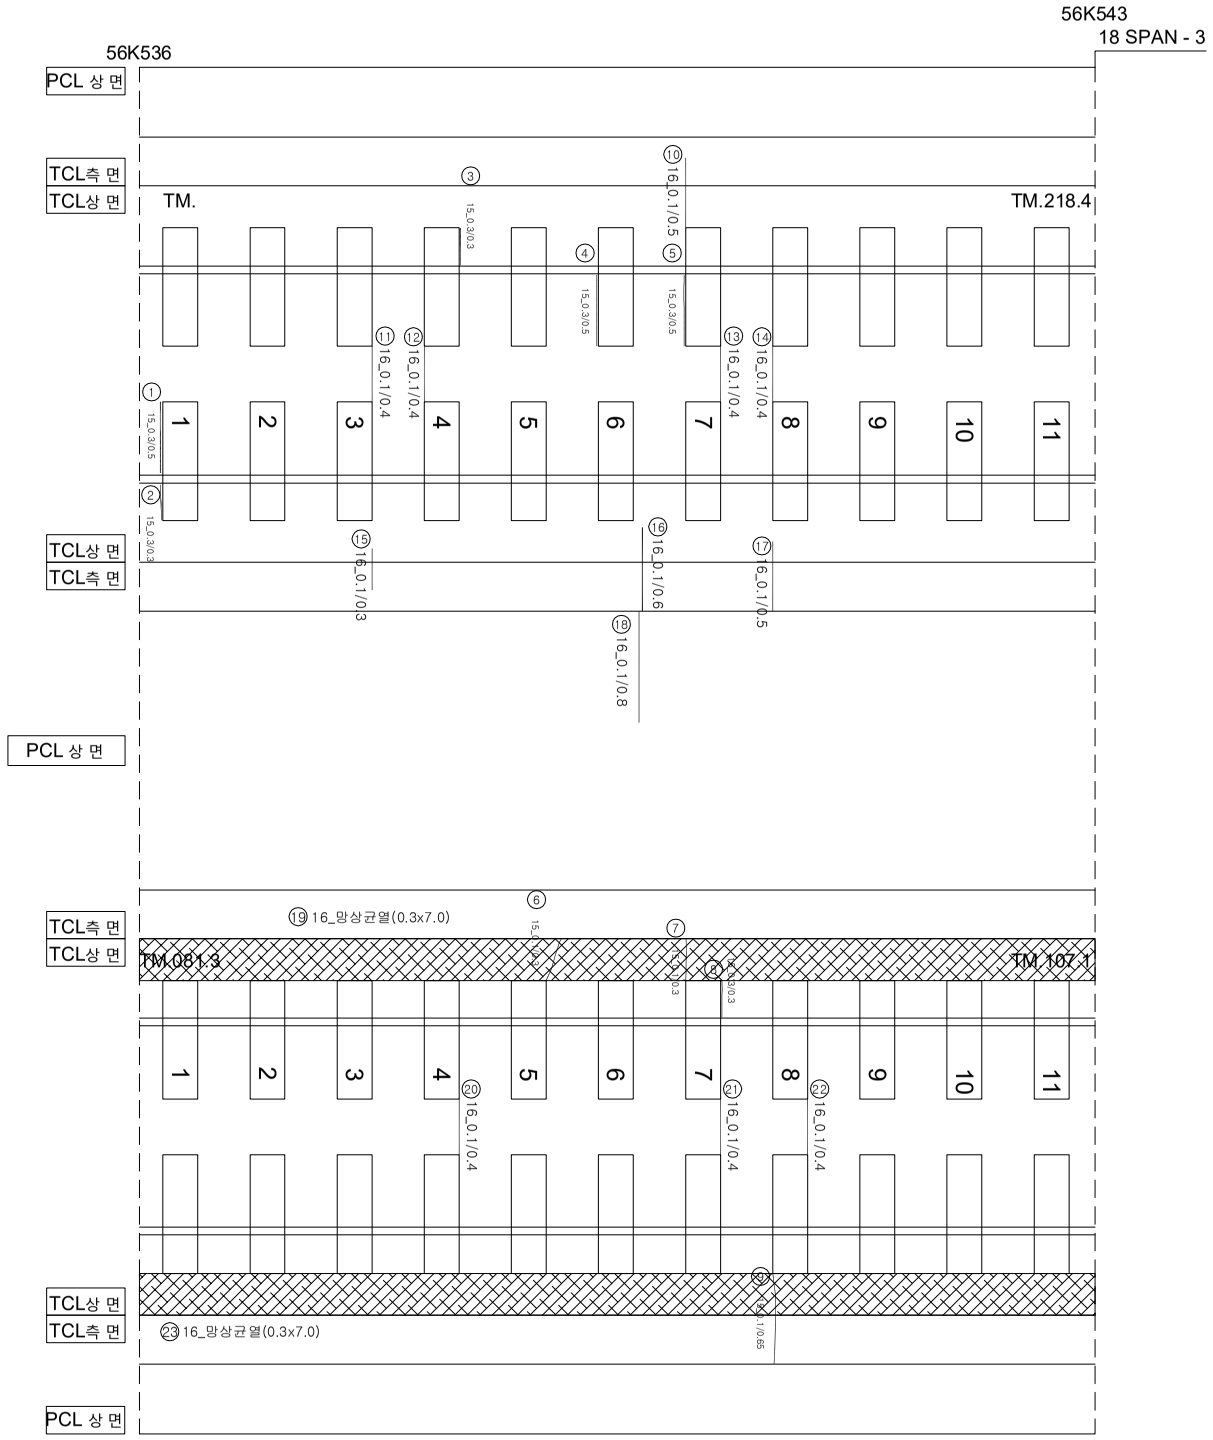
연번	손상	폭		연장		비고	연번	손상	폭		연장		비고
1	경계부 균열	0.3	㎜	0.5	m		55						
2	경계부 균열	0.3	㎜	0.3	m		56						
3	경계부 균열	0.3	㎜	0.3	m		57						
4	경계부 균열	0.3	㎜	0.5	m		58						
5	경계부 균열	0.3	㎜	0.5	m		59						
6	균열	0.1	㎜	0.3	m		60						
7	균열	0.1	㎜	0.3	m		61						
8	경계부 균열	0.3	㎜	0.3	m		62						
9	균열	0.1	㎜	0.65	m		63						
10	균열	0.1	㎜	0.5	m		64						
11	균열	0.1	㎜	0.4	m		65						
12	균열	0.1	㎜	0.4	m		66						
13	균열	0.1	㎜	0.4	m		67						
14	균열	0.1	㎜	0.4	m		68						
15	균열	0.1	㎜	0.3	m		69						
16	균열	0.1	㎜	0.6	m		70						
17	균열	0.1	㎜	0.5	m		71						
18	균열	0.1	㎜	0.8	m		72						
19	망상균열	0.3	m	7.0	m		73						
20	균열	0.1	㎜	0.4	m		74						
21	균열	0.1	㎜	0.4	m		75						
22	균열	0.1	㎜	0.4	m		76						
23	망상균열	0.3	m	7.0	m		77						
24							78						
25							79						
26							80						
27							81						
28							82						
29							83						
30							84						
31							85						
32							86						
33							87						
34							88						
35							89						
36							90						
37							91

38							92						
39							93						
40							94						
41							95						
42							96						
43							97						
44							98						
45							99						
46							100						
47							101						
48							102						
49							103						
50							104						
51							105						
52							106						
53							107						
54							108
